**PREVOST**

CAMPAGNE DE RAPPEL

CR22-08A

DATE : Juin 2022	SECTION : 18 CARROSSERIE
SUJET : AJUSTEMENT DU RÉTROVISEUR ROSCO

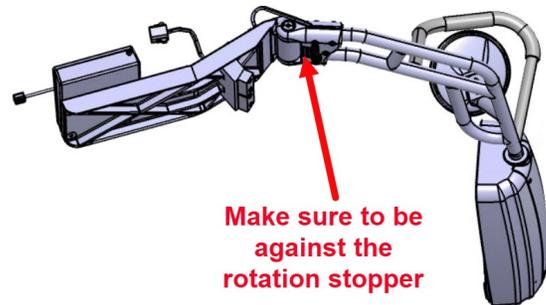
Figure 1

1. Trouver le rétroviseur droit. (Coté trottoir).
2. Pivoter le bras du miroir contre la butée.

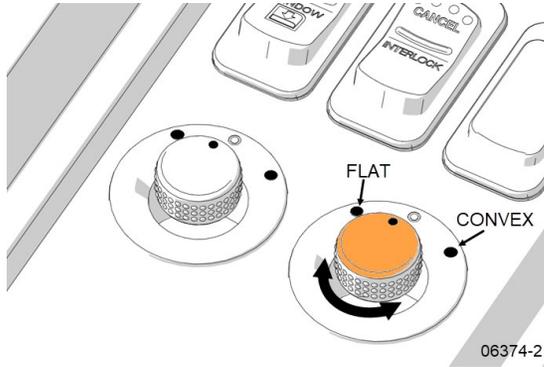
Figure 2

3. Sur la console latérale, utiliser le contrôle de miroir droit, pivoter au maximum le miroir plat vers l'intérieur.

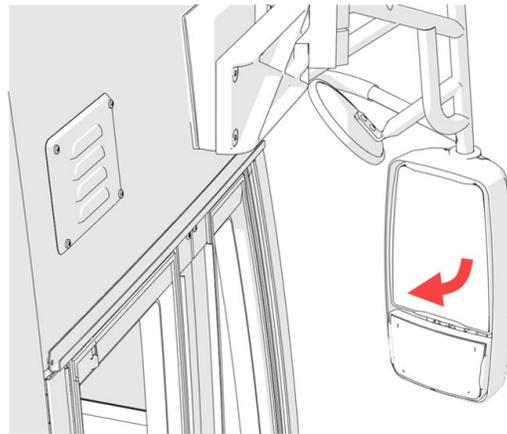
Figure 3

4. **En position sur le siège du chauffeur,** la moulure entre la porte et la première fenêtre doit être visible près du bord extérieur du miroir plat.

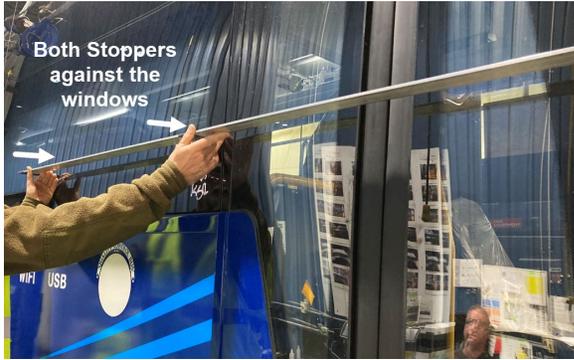
Jig 37918 . Garder au niveau

Pousser legerement le miroir vers l'intérieur
(vers le chauffeur) Seulement pour compenser
le jeu qui pourrait y avoir.

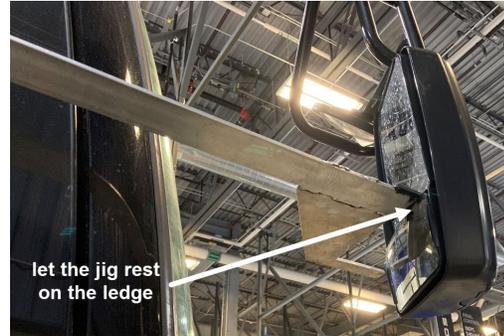
Minimum 63mm
