**PREVOST****CAMPAGNE
DE
RAPPEL****CR22-13**

DATE :	Janvier 2023	SECTION :	18 CARROSSERIE
SUJET :	REPLACEMENT DU SIEGE CONDUCTEUR PAR UN SIEGE RECARO À CEINTURE 3 POINTS

Sur les véhicules visés par cette campagne, remplacez le siège du conducteur existant par un siège Recaro avec ceinture à 3 points d'attache.

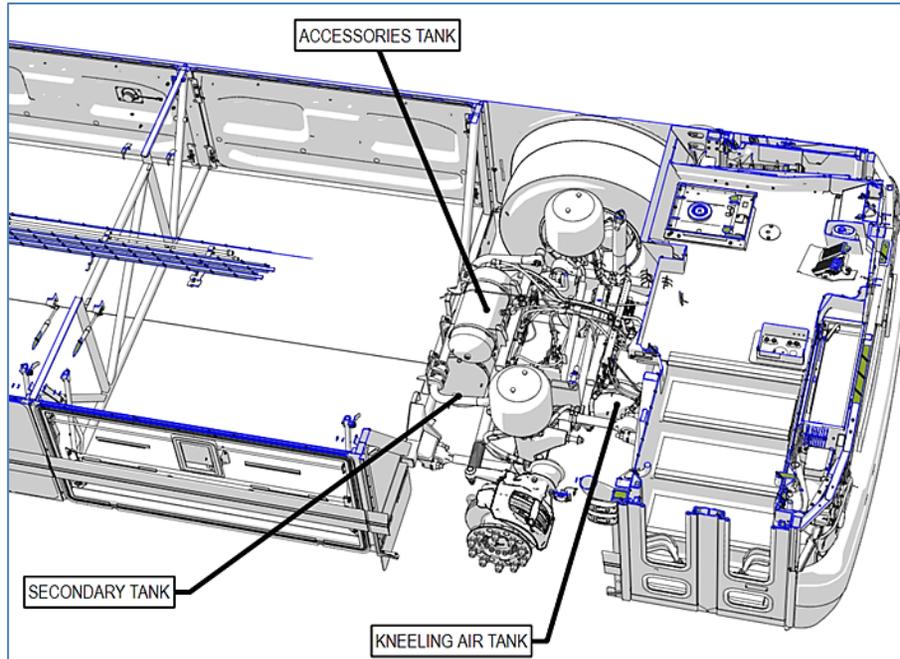
Figure 1

2. Drainez l'air du réservoir des accessoires. Ce réservoir se trouve au-dessus du réservoir d'air secondaire. Il est équipé d'une vanne de vidange par le bas.

3. Fermez la vanne de vidange une fois terminée.

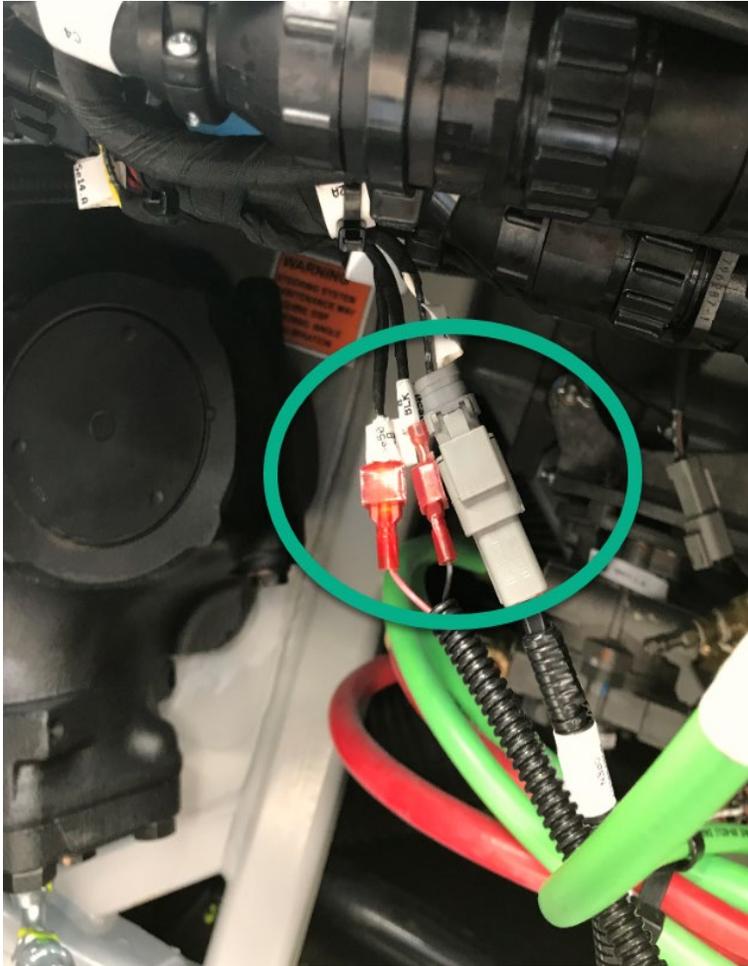
Figure 2

4. Dans le compartiment de service avant, débranchez le harnais du siège conducteur.

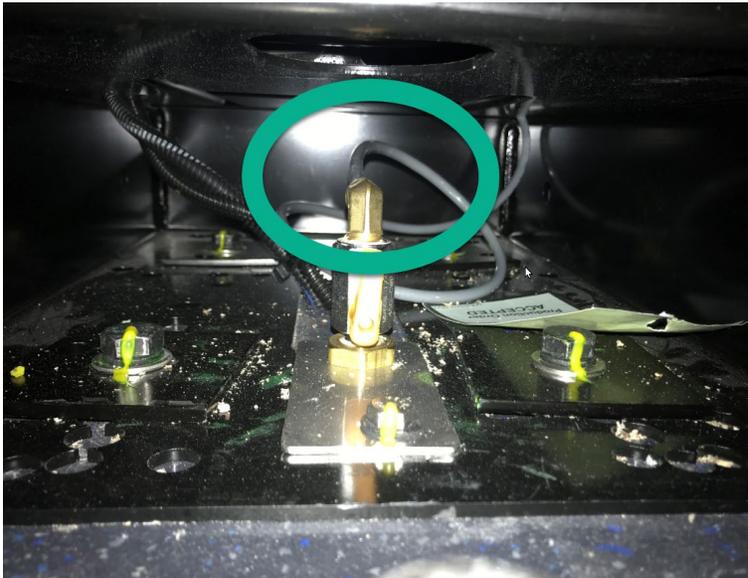
Figure 3

5. Sous le siège du conducteur, débranchez la conduite d'alimentation en air.

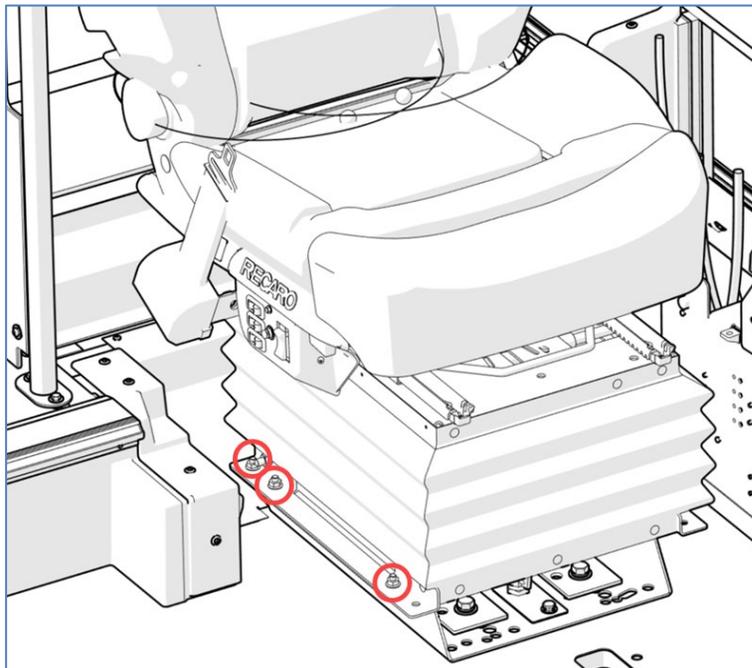
Figure 4

6. Dévisser et retirer 6 vis fixant le siège au support de surélévation (3 vis par côté).

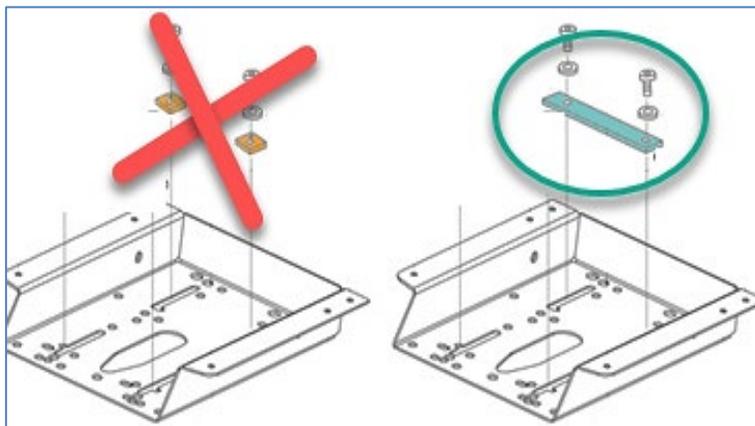
Figure 5

8. Au support de surélévation, remplacez les 2 plaques illustrées par la longue barre fournie avec le nouveau siège.

Serrer au couple de 38 lb-pi

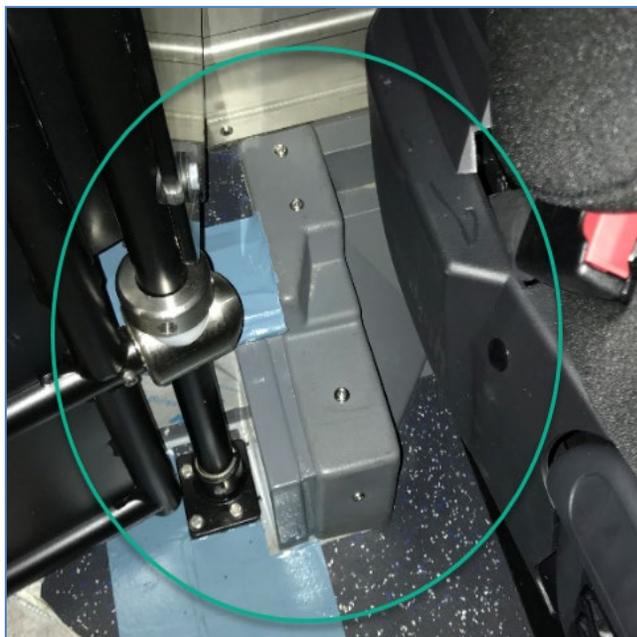
Figure 6

9. Retirez le couvercle de la marche de l'allée et coupez-en une partie comme indiqué.

Dimensions à couper: environ 10 mm X 30 mm

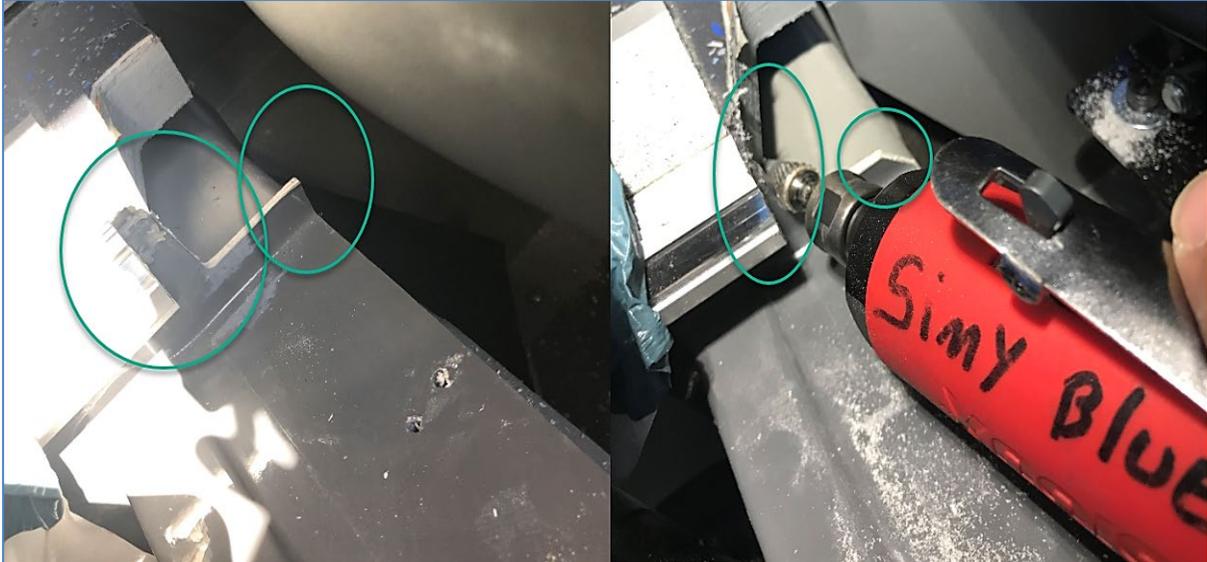
Figure 9

10. Coupez la fibre de verre de la marche comme indiqué. L'objectif est de réinstaller le couvercle le plus possible vers la porte d'entrée afin de laisser un plus grand dégagement entre le siège et le couvercle.

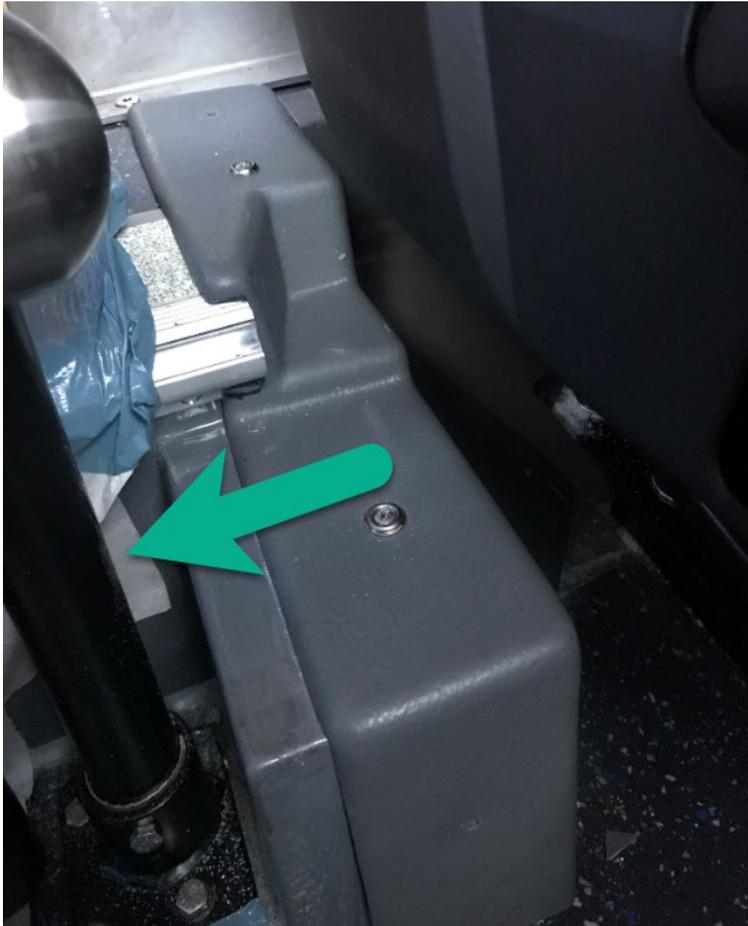
Figure 11

11. Réinstallez le couvercle le plus possible vers la porte d'entrée. Prenez note que le couvercle est maintenant au-dessus de la marche et appuyé contre le rebord de la moulure en aluminium.

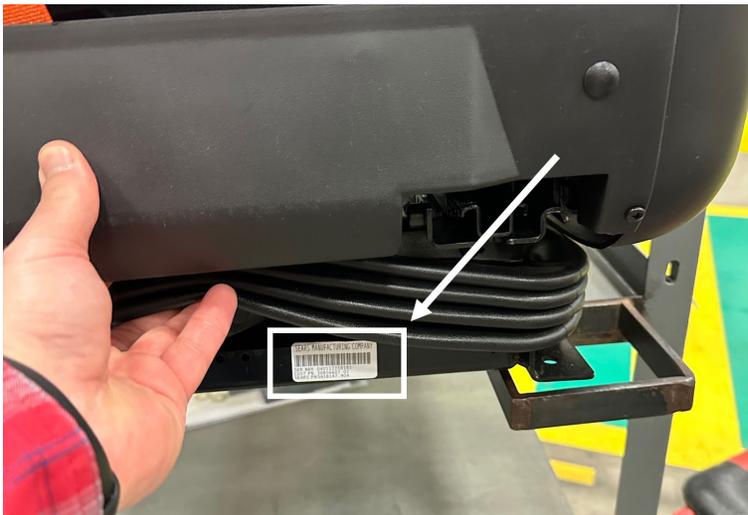
12. Consigner le numéro de série du nouveau siège et le NIV du véhicule dans lequel il est installé.

Figure 12: EMPLACEMENT DU NUMÉRO DE SÉRIE

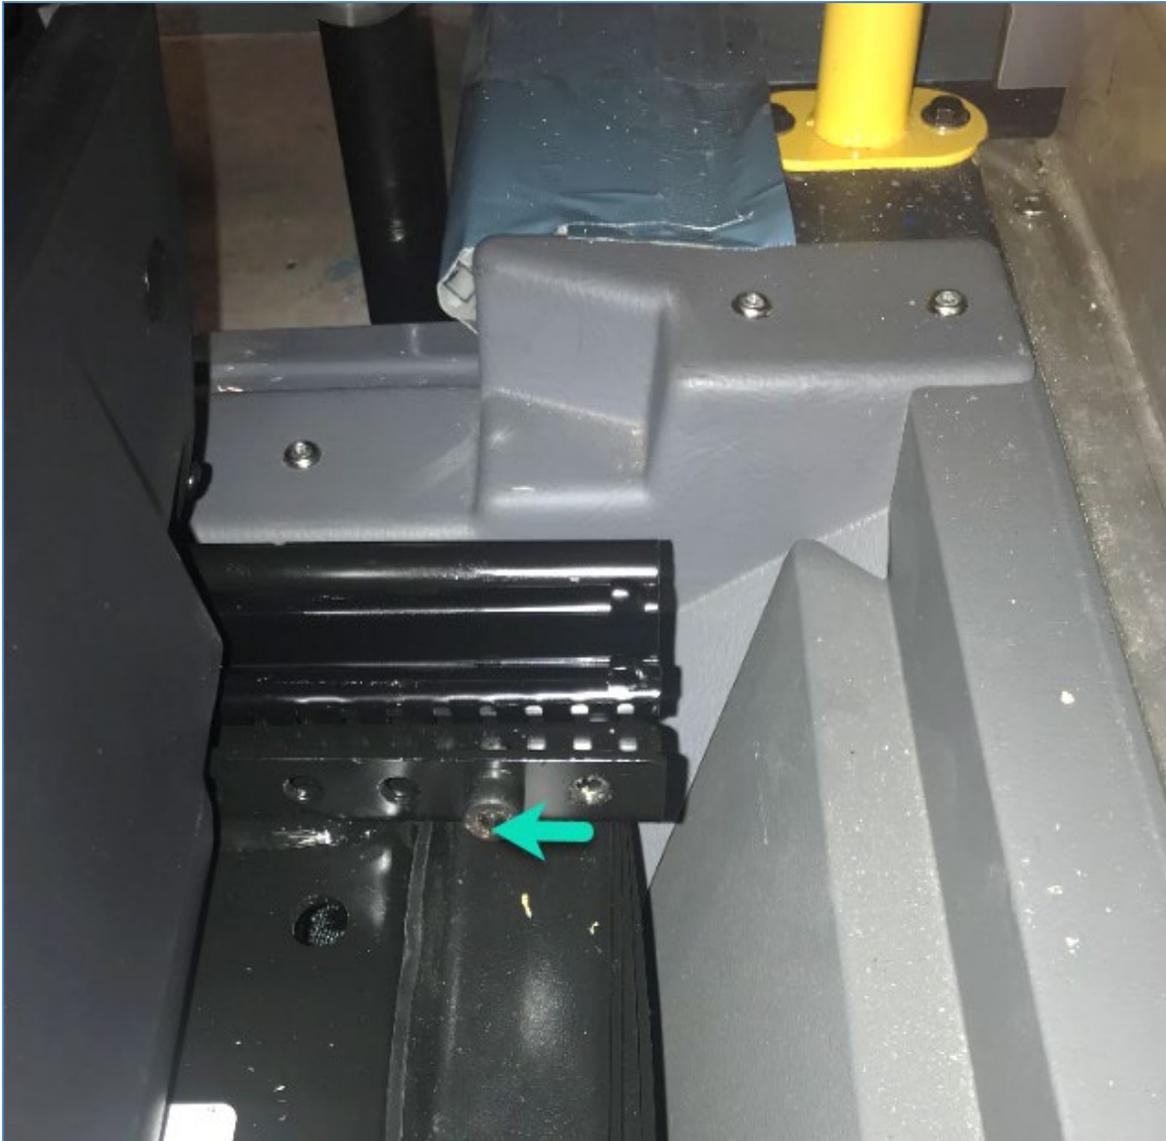
Figure 13

13. Sur la glissière de droite (côté bordure de rue), à l'arrière du siège, déplacez la vis de blocage dans le deuxième trou.

Serrer au couple de 8 lb-pi

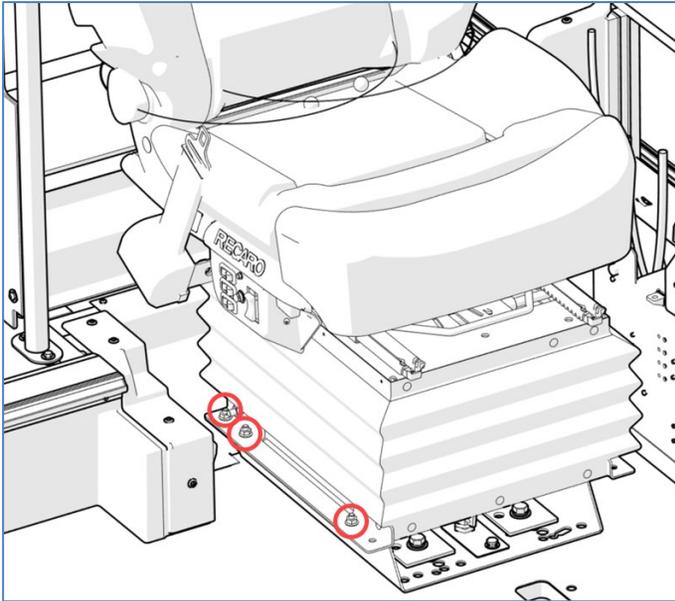
Figure 14

14. Installez le nouveau siège avec les 6 vis précédemment retirées.

Serrer au couple de 16.5 lb-pi

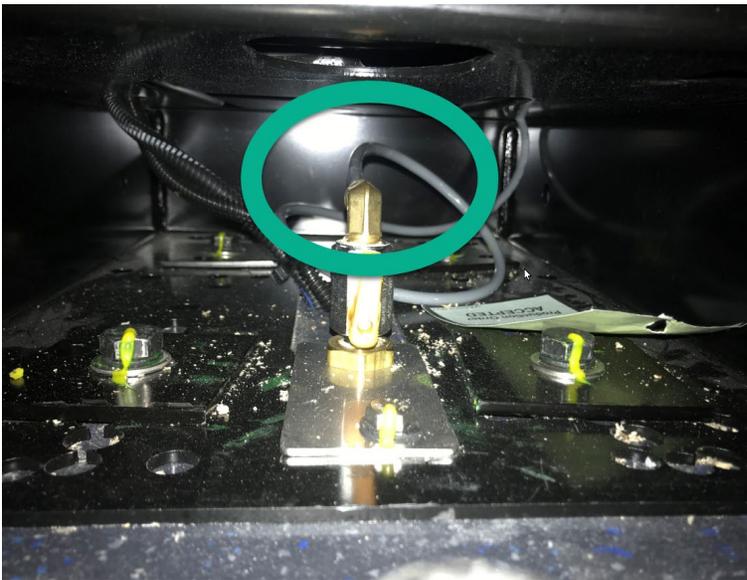
Figure 15

15. Sous le siège, connectez la conduite d'alimentation en air du siège au raccord push-in.

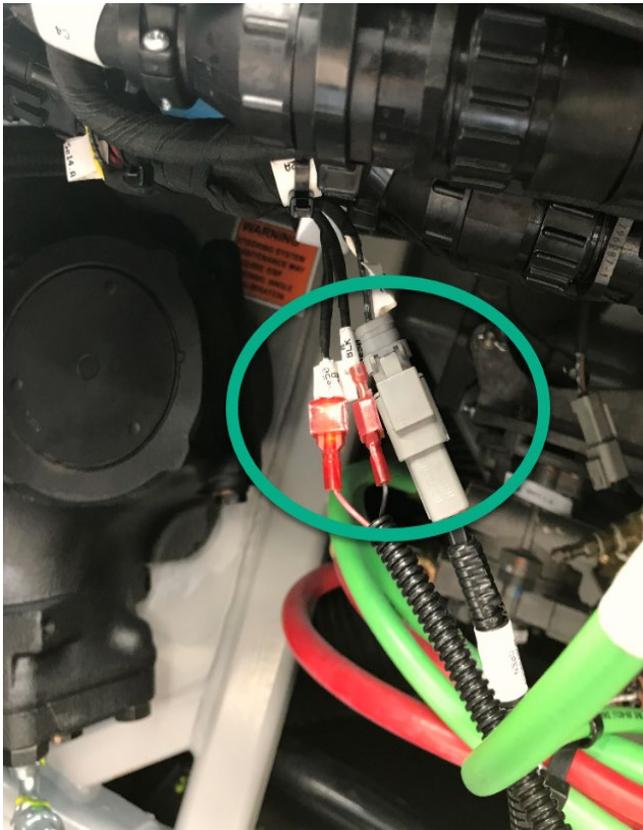
Figure 16

16. Dans le compartiment de service avant, reconnectez le harnais du siège conducteur.

17. Vérifier l'ajustement et le fonctionnement. Aucune interférence autour du siège lors du déplacement de la position avant jusqu'à la position la plus reculée.
