**PREVOST**

CAMPAGNE DE RAPPEL

CR23-08

DATE : Avril 2022	SECTION : 18 CHASSIS
SUJET : Fenêtres de sortie d'urgence – Tension du mécanisme

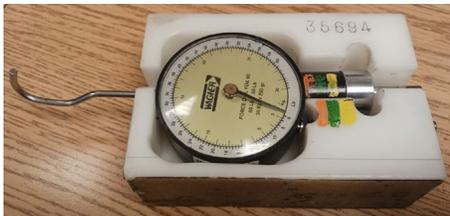
- Utiliser l'outil Prévost G35694 ou une jauge de traction équivalente avec un indicateur de force la plus élevé réinitialisable.

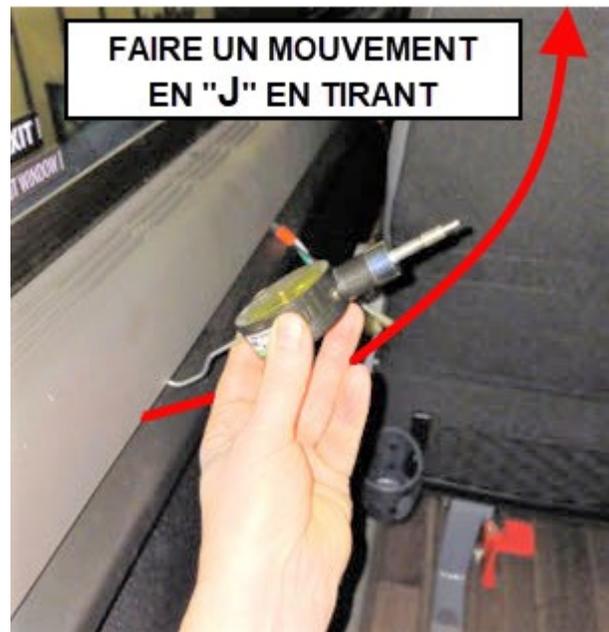
- Installer le crochet de l'outil au milieu de la poignée de la fenêtre.
- Orienter l'outil vers le haut à un angle de 45 degrés (avec le sol).
- *Tirer lentement* avec l'outil jusqu'à ce que la poignée se déclenche (faire un mouvement en "J", ne pas tirer en ligne droite). Prendre la mesure deux fois et noter la force de traction moyenne.

IMPORTANT : Effectuer un mouvement en " J " en tirant, ne pas tirer directement à 45 degrés.

2. La force de traction ne doit pas dépasser 20LB (90N). Si la force de traction est supérieure à la limite, les deux rouleaux de la poignée doivent être remplacés.
