CAMPAGNE DE **RAPPEL**

CR23-305

SUJET: BOULONS DE PIVOT DES SIÈGES RABATTABLES

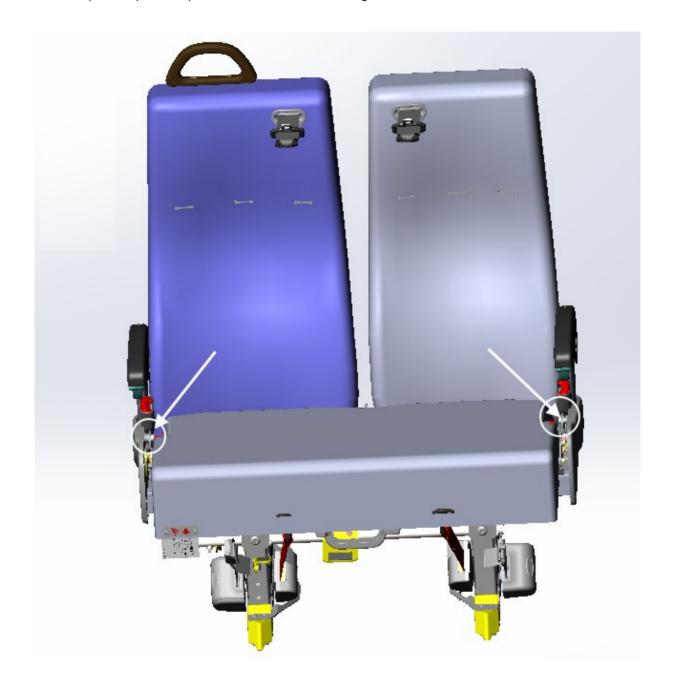
SOLUTION AMSECO : Ajout de frein filet haute résistance (rouge) au boulons de pivot des sièges rabattables.

- Retirer le boulon de pivot.
- Ajouter un adhésif frein filet (thread locker) haute résistance de bonne qualité sur les filets du boulon.
- Réinstaller le boulon pivot (serrer fermement).
- Répéter l'opération pour tous les boulons des sièges concernés.
