PREVOST

**BULLETIN DE
GARANTIE**

BG23-18

| SUJET : | COLLE MANQUANTE SUR LES SUPPORTS DE RÉTROVISEURS | |

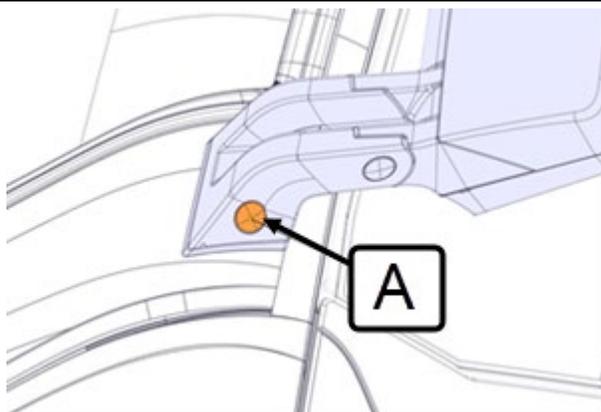
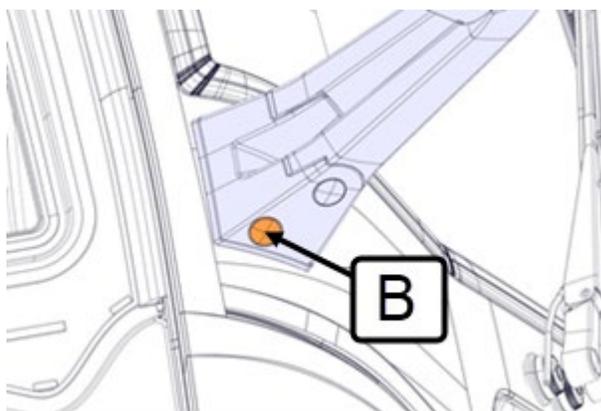
1. Enlever bouchon
 - A rétroviseur gauche
 - B rétroviseur droit

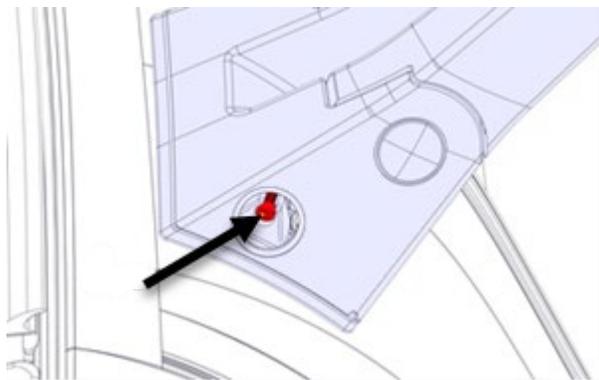
2. Dévisser le boulon.

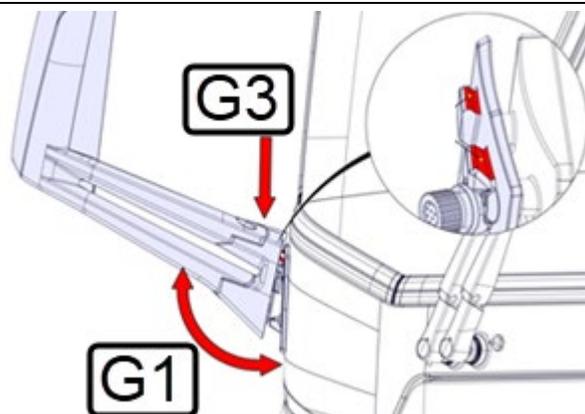
3. Soulever le bras du miroir (G1) et le faire glisser vers le haut (G3) pour le retirer de sa plaque d'ancrage.

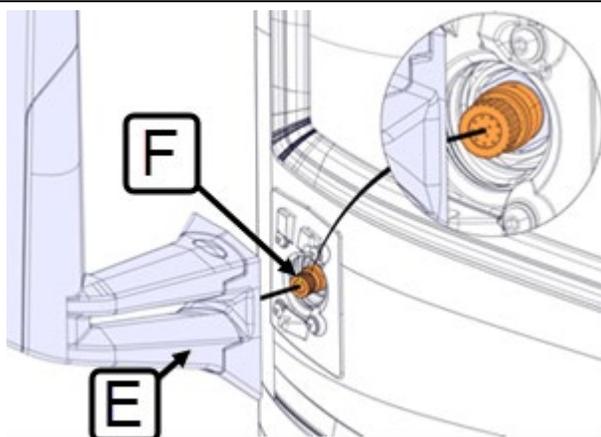
4. Débrancher le connecteur (E) du rétroviseur (F).

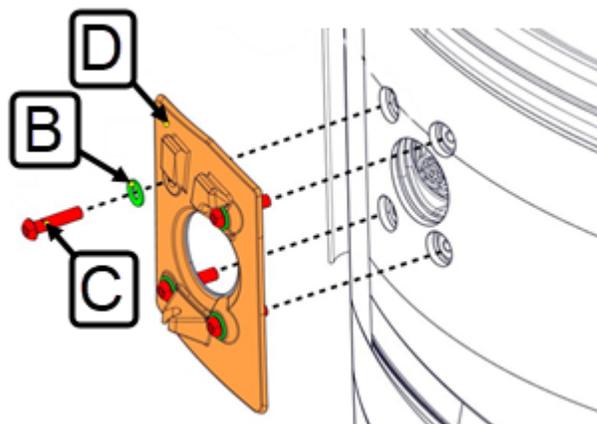
5. Pour retirer la plaque d'ancrage (D), dévisser les boulons (C) et les rondelles (B).

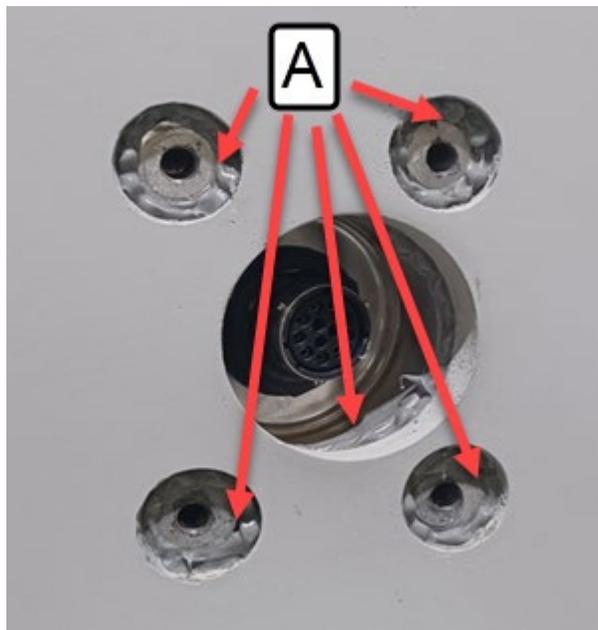
1. Vérifier s'il y a de la colle ou non.

A) Avec suffisamment de colle, passer à la section de réinstallation des miroirs.

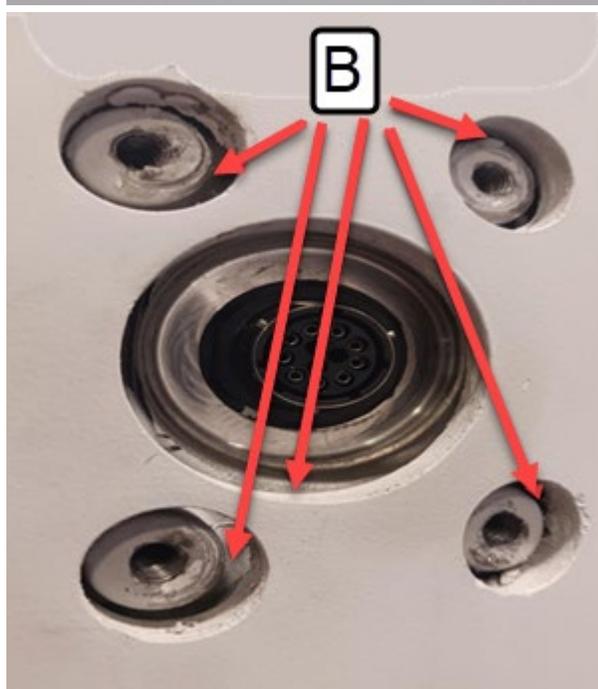
Sur les véhicules visés par ce bulletin, il est possible qu'il y ait un manque de colle sur le support du rétroviseur. Si c'est le cas, il faudra en rajouter pour éliminer le risque de fissure du fibre de verre de la face avant lors du serrage des boulons du rétroviseur.

B) Si la quantité de colle est insuffisante, passez à la section d'ajout de colle.
