PREVOST

**BULLETIN DE
GARANTIE**

BG23-22A

DATE :	Octobre 2023	SECTION :	18 CARROSSERIE
EXPIRATION:	Octobre 2025		
SUJET :	REPLACEMENT POIGNE SANS BARRURE DE PORTE-COLIS

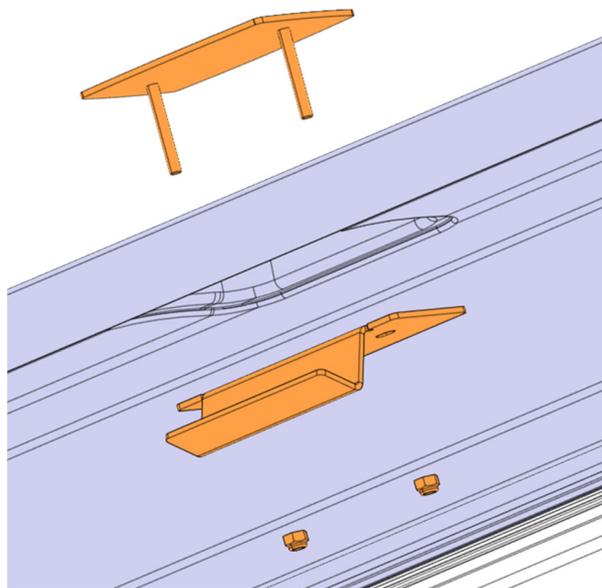
1. Enlever l'ancienne poignée.

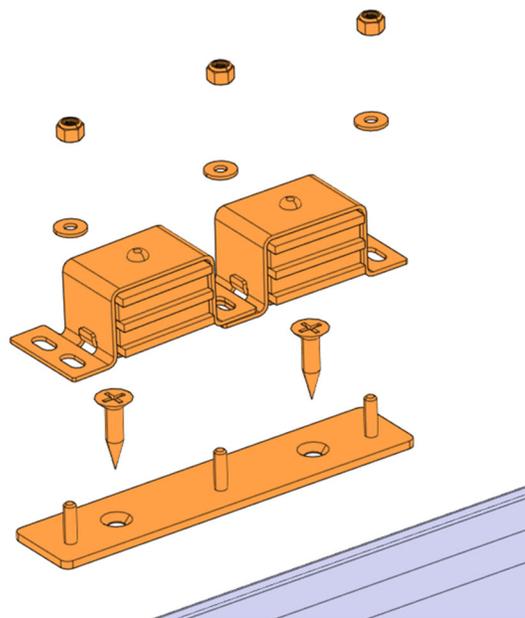
2. Enlever l'ancien réceptacle.

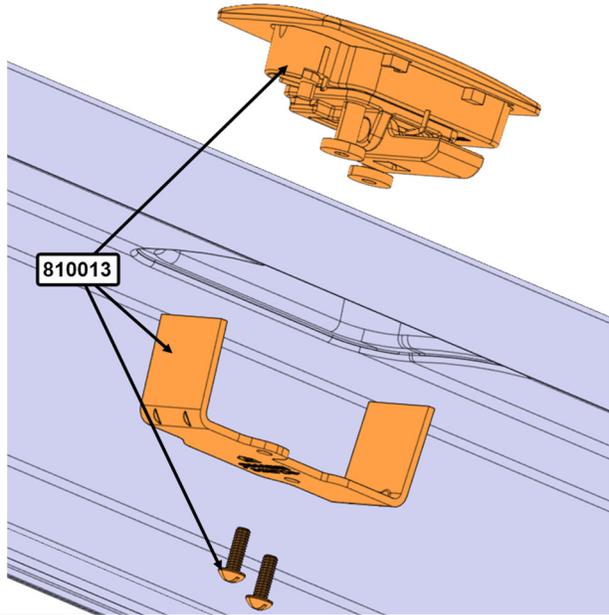
3. Installer la nouvelle poignée 810013 en utilisant le support et les vis (2x) inclus avec la poignée.

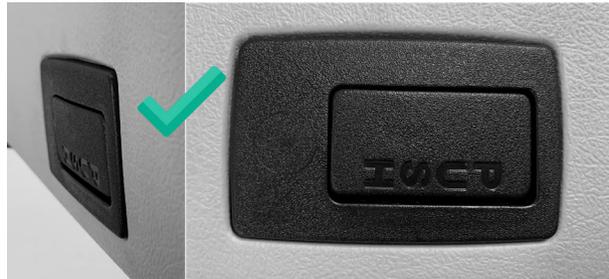
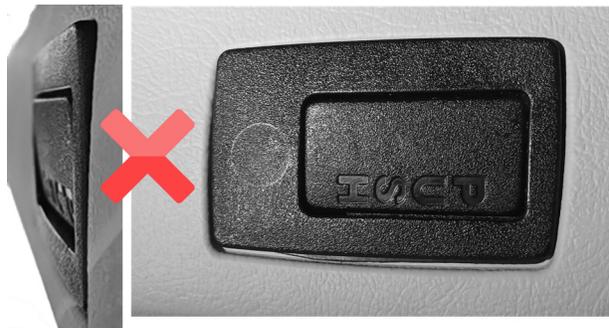
4. Comment vérifier si la poignée de porte est installé correctement. Voir les photos.
5. Si vous être incapable de l'installer correctement passer à l'étape suivante.

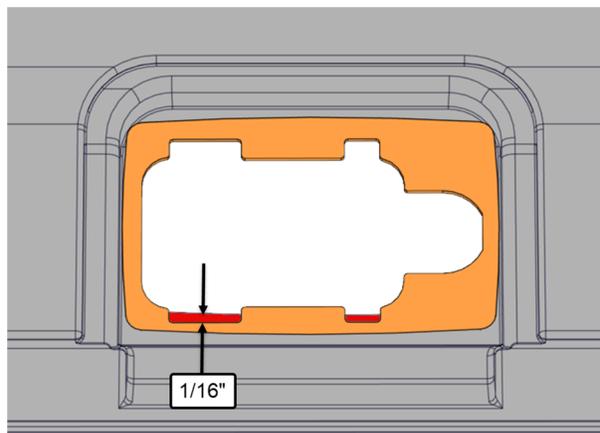
6. Modifier le trou de la poignée de la porte.
7. Utiliser le joint de la poignée comme gabarit de traçage. Marquer l'emplacement des encoches sur la porte.
8. Meuler deux encoches sur le panneau de porte.

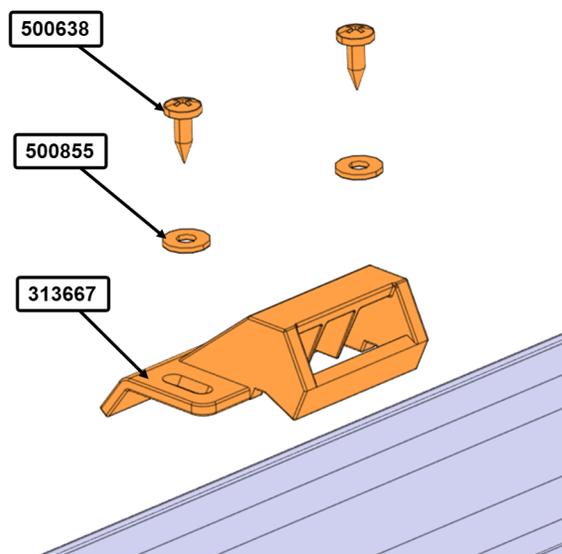
9. Installer le réceptacle 313667 avec les vis 500638 (2x) et les rondelles 500855 (2x), utiliser les mêmes trous que l'ancien réceptacle.
