PREVOST

BULLETIN DE GARANTIE

BG23-29

| SUJET : | CÂBLES ET MODIFICATION DU LOGICIEL POUR LA COMMANDE DE DÉVERROUILLAGE | |

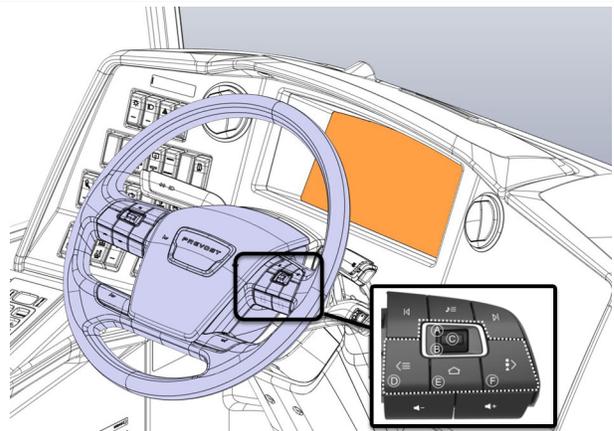
Menu de navigation du DID

- (A) Défilement vers le haut (touche à bascule).
- (B) Défilement vers le bas (touche à bascule).
- (C) Entrée/Sélection (appui sur la touche à bascule).

A, B & C: Bouton de basculement/défilement vers le haut/bas/entrée ; utilisé pour ouvrir, faire défiler les menus, ajuster les valeurs ou effectuer des sélections.

- (D) Bouton Application/Retour.

Ouvre le menu des applications.

Permet de revenir à l'affichage précédent.

- (E) Accueil (home).

Permet de revenir à l'écran d'accueil et, en appuyant une seconde fois, de revenir à la vue initiale.

- (F) Touche Options

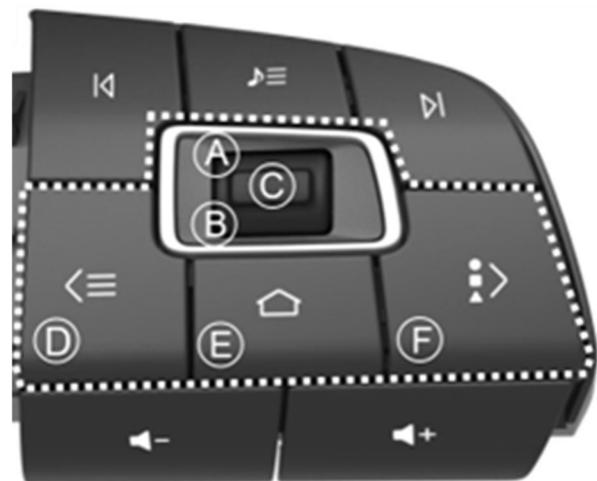
1. Accès à l'écran d'information du conducteur à l'aide des boutons droits du volant.

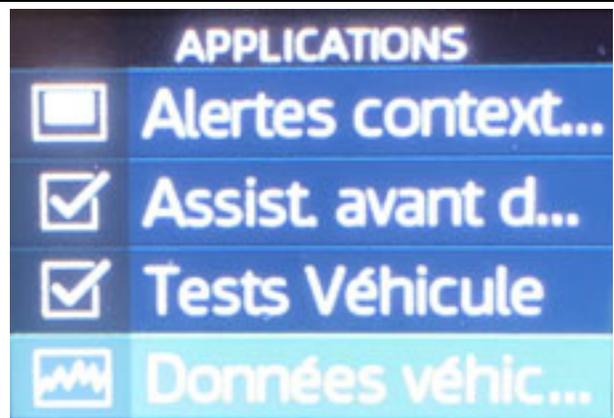
2. Faites défiler jusqu'à **Donnée Véhicule**, puis appuyez sur la touche *Entrée/Sélection*.

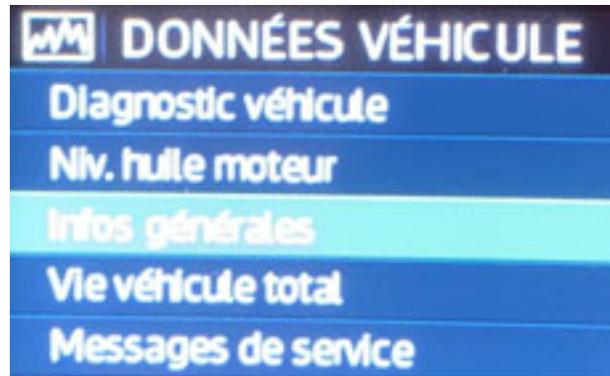
3. Faites défiler jusqu'à **Infos générales**, puis appuyez sur la touche *Entrée/Sélection*.

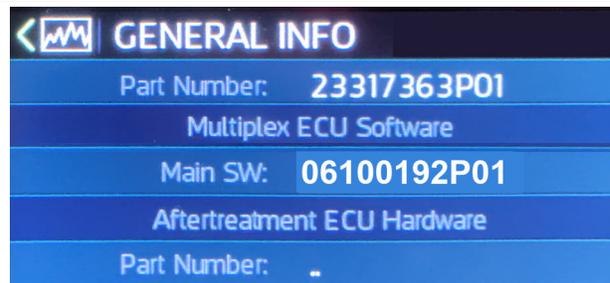
4. Faites défiler l'écran jusqu'au logiciel du multiplex. Le DID indique le numéro du logiciel multiplex et le numéro de révision actuel juste après la lettre "P".

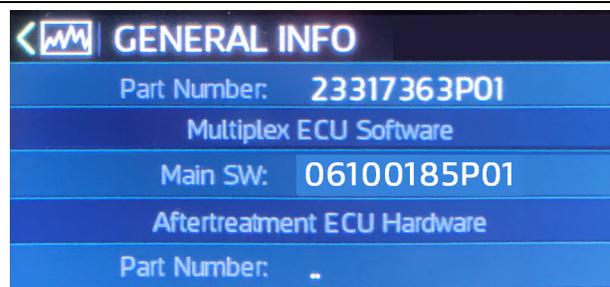
5. Noter que le logiciel de multiplexage du véhicule **06100185PXX** est remplacé par **062100192PXX**.
6. Comparez le logiciel multiplex du véhicule si vous avez le logiciel **06100185PXX**, vous devez effectuer le rappel de sécurité **SR23-07** avant d'effectuer les modifications suivantes.

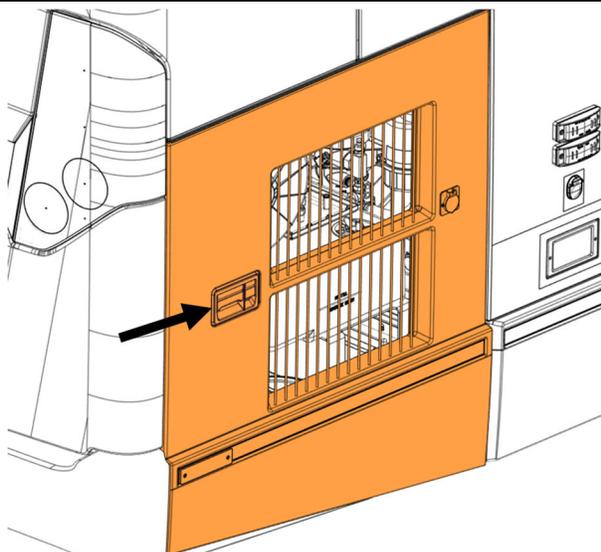
1. Ouvrir la porte du compartiment du compresseur.

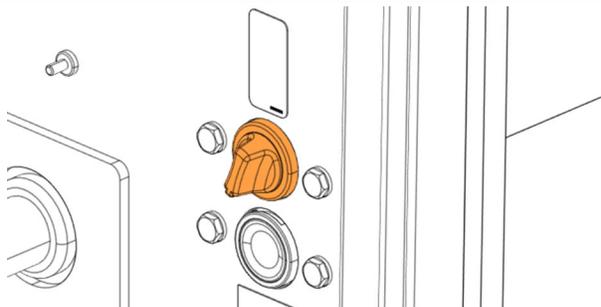
2. Éteindre l'interrupteur de l'installation électrique principale.

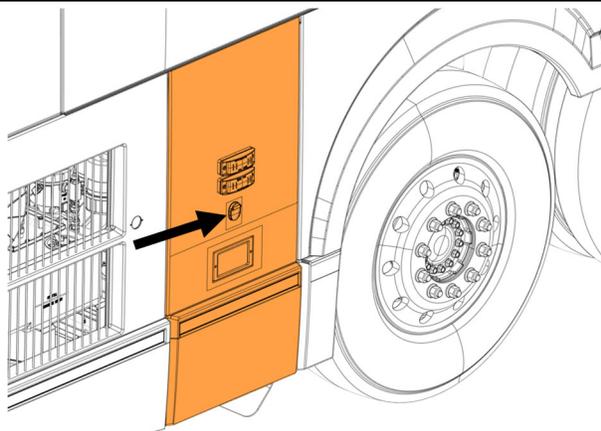
3. Ouvrir la porte du compartiment de service arrière du côté du trottoir.

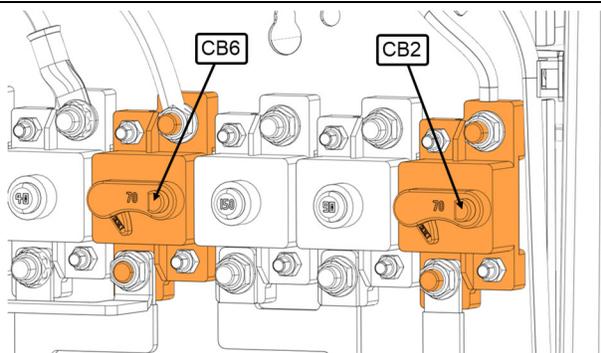
4. Déclencher les disjoncteurs principaux CB2 & CB6.

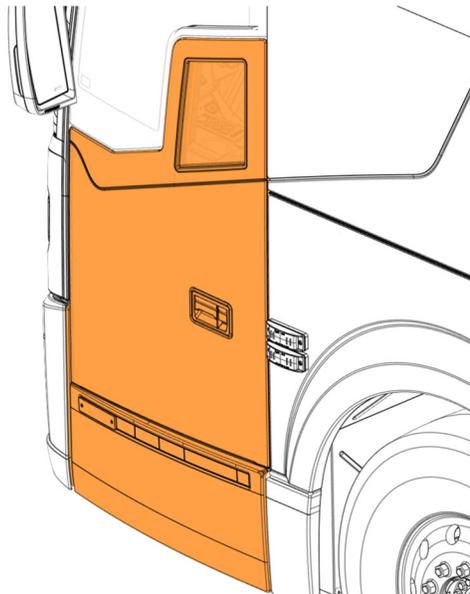
1. Ouvrir la porte de service avant.

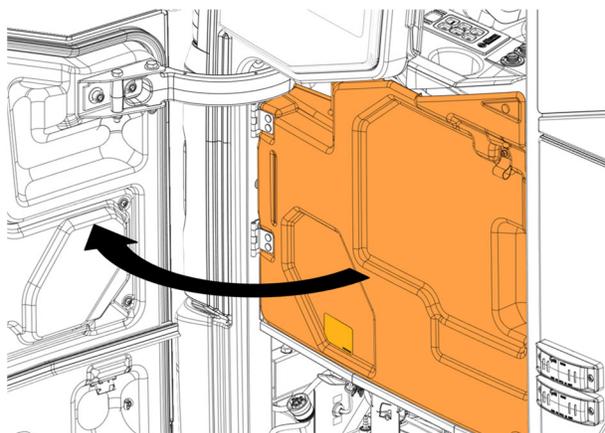
2. Ouvrir le panneau de la boîte de jonction avant.

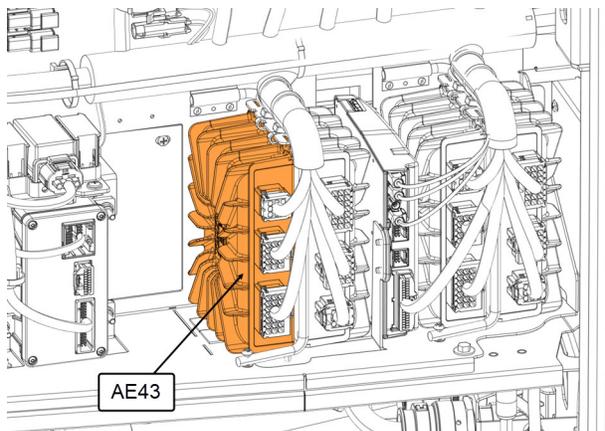
3. Localiser le module **AE43**.

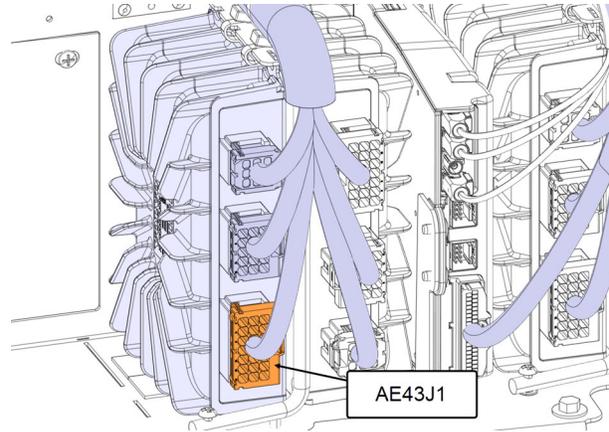
4. Localiser et débrancher le connecteur **AE43J1**.

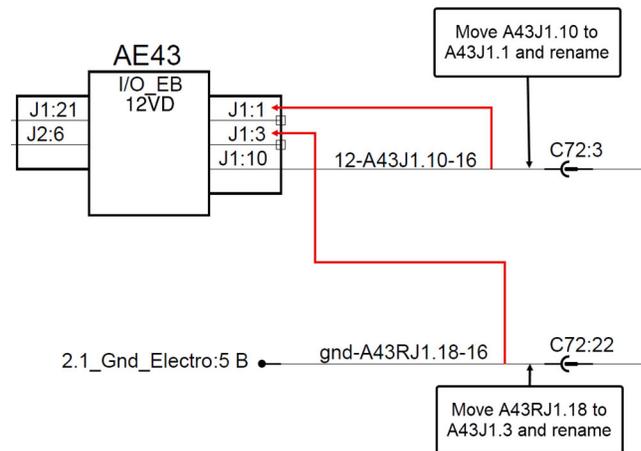
5. Localiser le fil **A43J1.10** et utilisez l'extracteur de terminaux 687976 pour le retirer du connecteur.

6. Changer l'identification du fil pour **A43J1.1**.

7. Insérer le terminal **A43J1.1** dans le connecteur.

8. Localiser le fil **A43RJ1.18** et utilisez l'extracteur de terminaux 687976 pour le retirer du connecteur.

9. Changer l'identification du fil pour **A43J1.3**.

10. Insérer le terminal **A43J1.3** dans le connecteur.

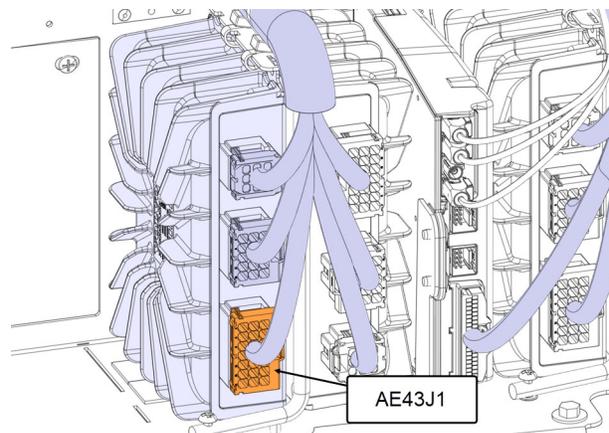
11. Brancher le connecteur **AE43J1** dans le module **AE43**.

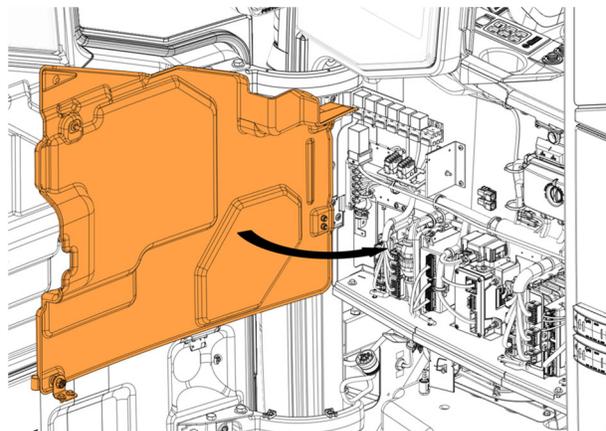
12. Fermer le panneau de la boîte de jonction avant.

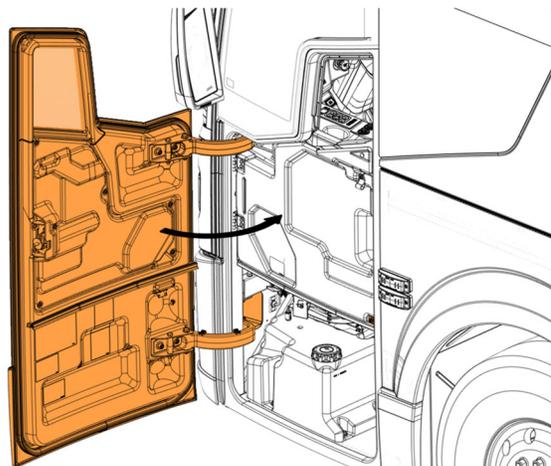
13. Fermer la porte de service avant.

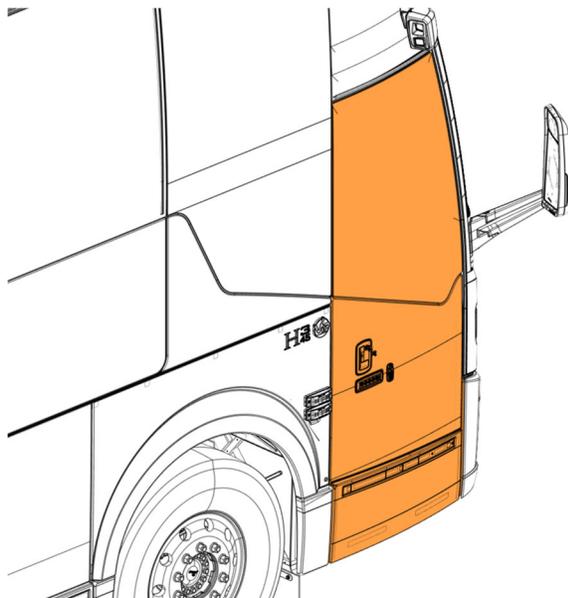
1. Ouvrir la porte d'entrée.

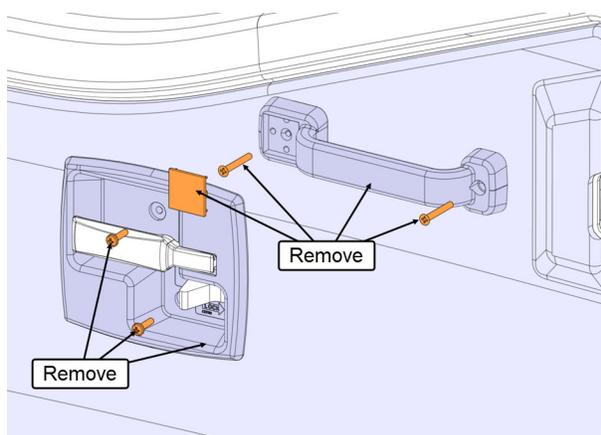
2. Retirer la poignée de porte et le couvercle du levier.

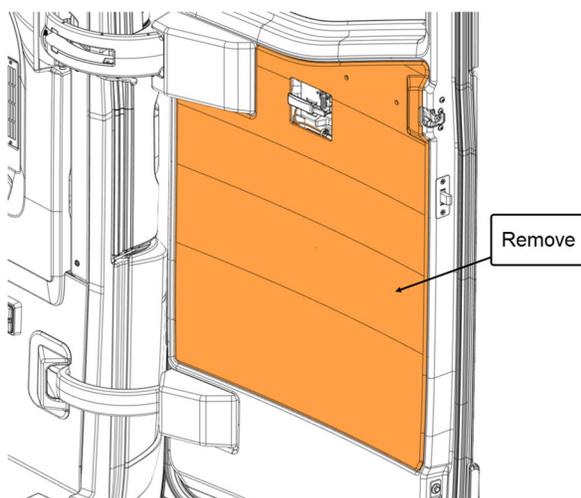
3. Retirer le panneau de porte.

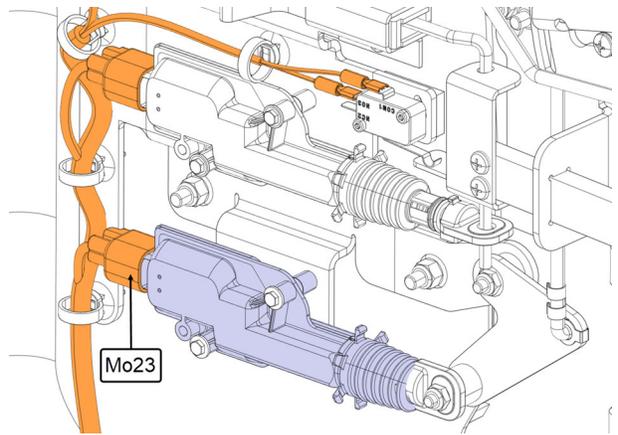
4. Localiser le connecteur **Mo23**.

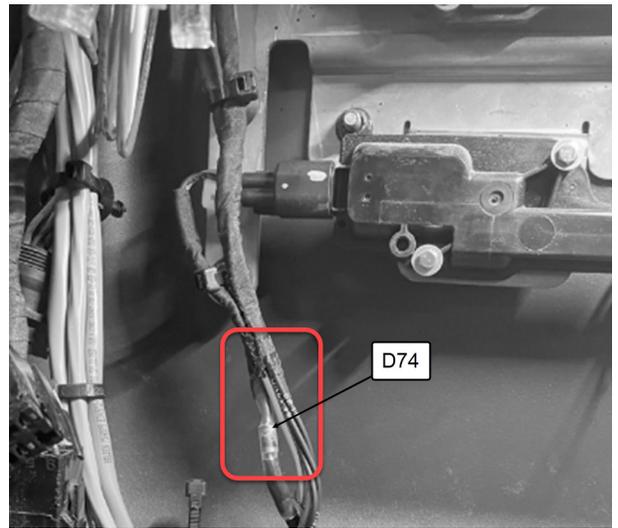
5. Retirer le ruban adhésif et localiser la diode **D74** sur le câble.

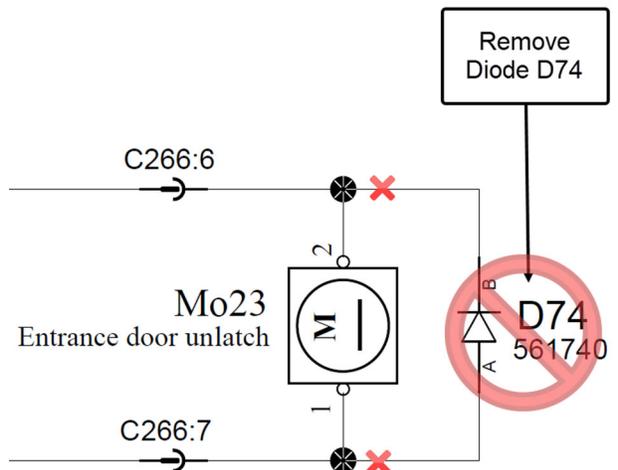
6. Retirer la diode D74 coupée au niveau de l'épissure.

7. Appliquer une gaine thermorétractable aux deux extrémités du fil qui sont coupées lorsque la diode est retirée.

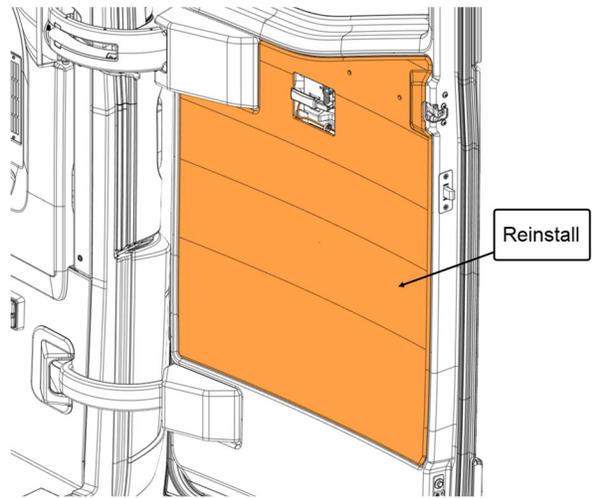
8. Réinstaller le panneau de porte.

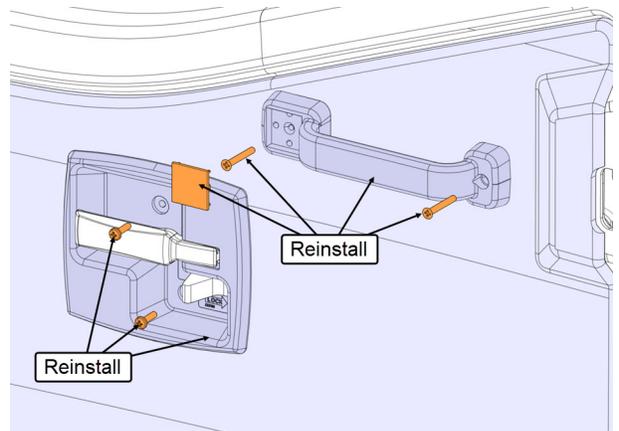
9. Réinstallez la poignée de porte et le couvercle du levier.

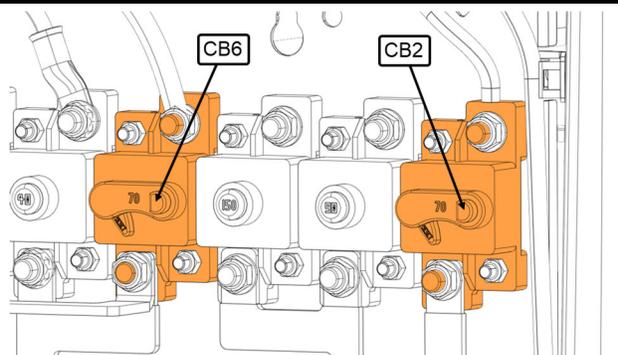
1. Enclencher les disjoncteurs principaux **CB2** et **CB6**.

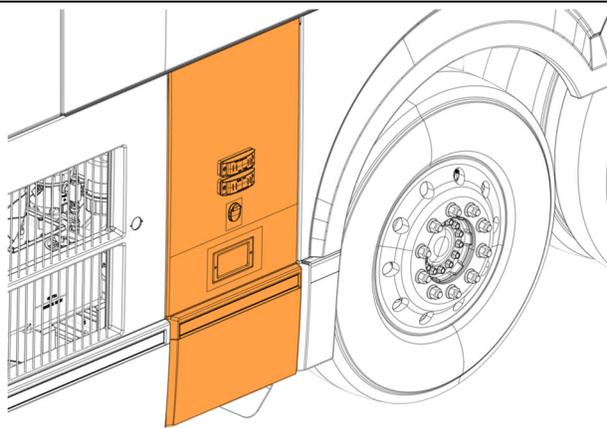
2. Fermer la porte du compartiment de service arrière.

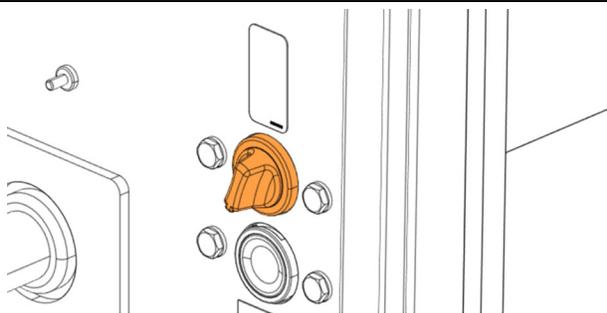
3. Allumer l'interrupteur de l'alimentation électrique principale.

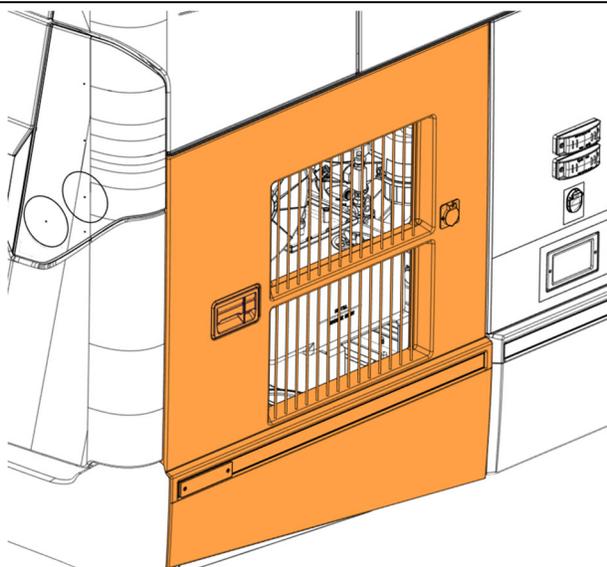
4. Fermer la porte du compartiment du compresseur.
