# PREVOST

## BULLETIN DE GARANTIE

Bg01-10

DATE : Octobre 2001	SECTION : 18 - Carrosserie
EXPIRATION: Octobre 2002	
SUJET : INSTALLATION D'UN DÉCALQUE SUR LA BARRE DE DÉVERROUILLAGE DES FENÊTRES D'URGENCE

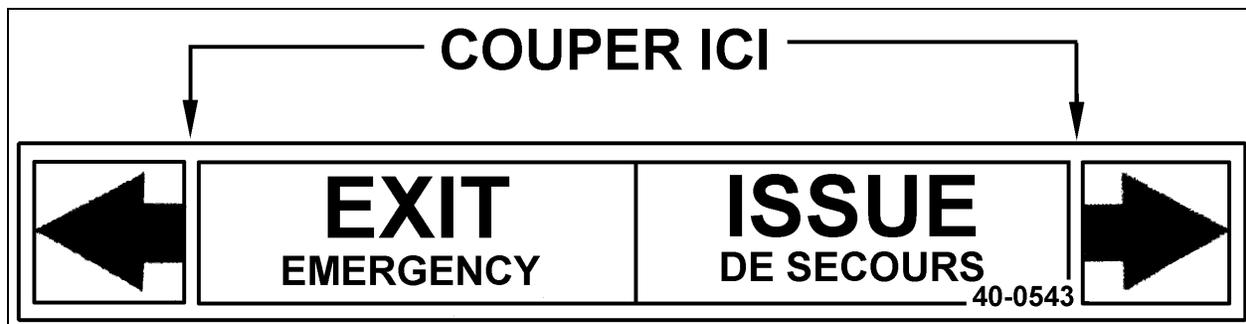
FIGURE 1

Sur les véhicules mentionnés ci-dessus, il se peut que l'installation obligatoire selon la norme FMVSS de décalques d'identification des issues de secours ait été omise. Une vérification est nécessaire afin de s'assurer que les décalques sont présents.

1. Vérifier à l'intérieur du véhicule que les décalques ont été installés.
2. Si les décalques sont manquants, commander le nombre requis (Prévost #400543).
3. Couper les deux flèches aux extrémités de chaque décalque et apposer aux endroits désignés (voir les figures 1 et 2).
