PREVOST

INFORMATION DE MAINTENANCE

Im98-39

DATE : Février 1999	SECTION : 16
SUJET : ERREUR SUR LE SCHÉMA PNEUMATIQUE

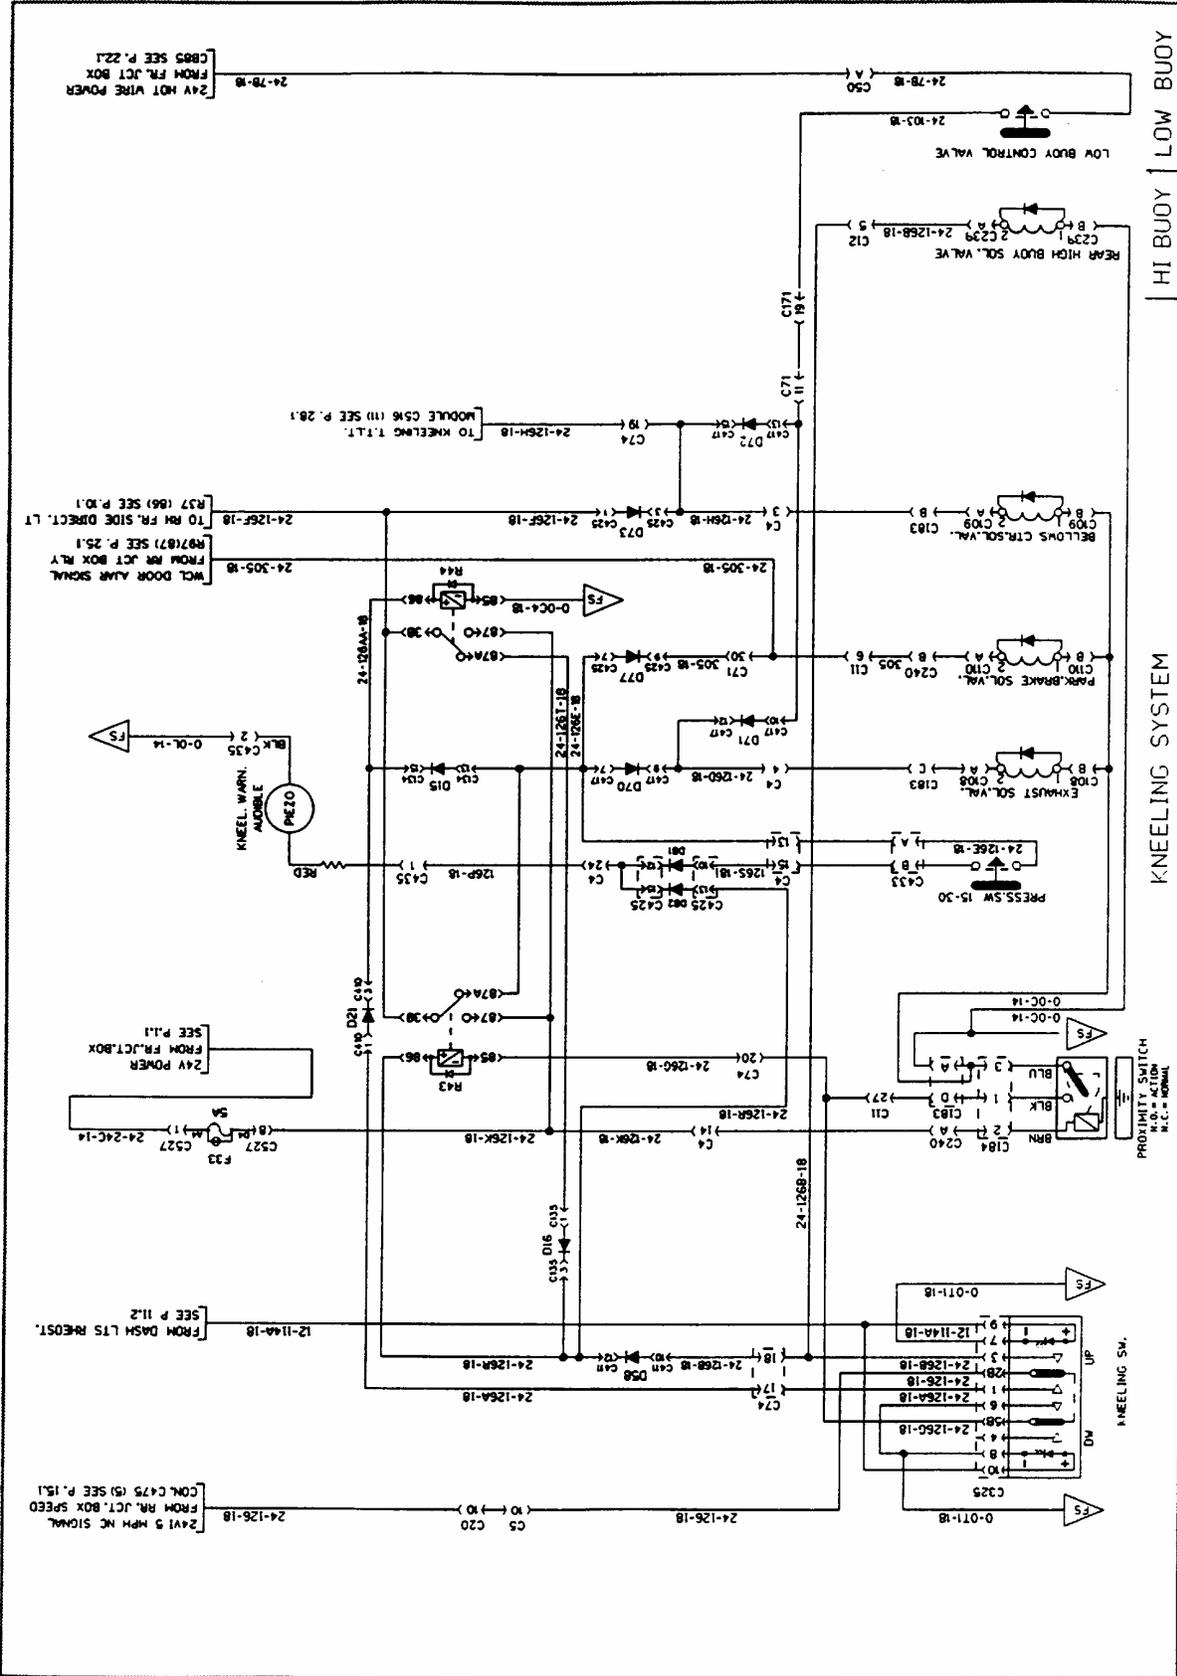
Remarque : Le schéma pneumatique D140219 rev. M et le schéma électrique D060902 page 18.1 sont fournis avec cette information de maintenance.

Sur les véhicules ci-haut mentionnés équipés de l'option "Kneeling", une erreur s'est glissée entre le schéma électrique et le schéma pneumatique. Le schéma pneumatique devrait indiquer que le connecteur C-108 est relié à l'électrovanne d'échappement (exhaust) alors que le connecteur C-109 est relié à l'électrovanne de commande du ressort pneumatique (bellows control).

Remarque : Aucune modification du véhicule n'est nécessaire, seulement inscrire une note sur le schéma pneumatique à propos du raccordement des connecteurs.
