**PREVOST**ENREGISTRÉ - REGISTERED
ISO 9001 & ISO 14001**CAMPAGNE
DE
RAPPEL**

Cr05-07

DATE : Mars 2005	SECTION : 14
SUJET : INSPECTION ET REMPLACEMENT DES BOYAUX DE LA DIRECTION ASSISTÉE

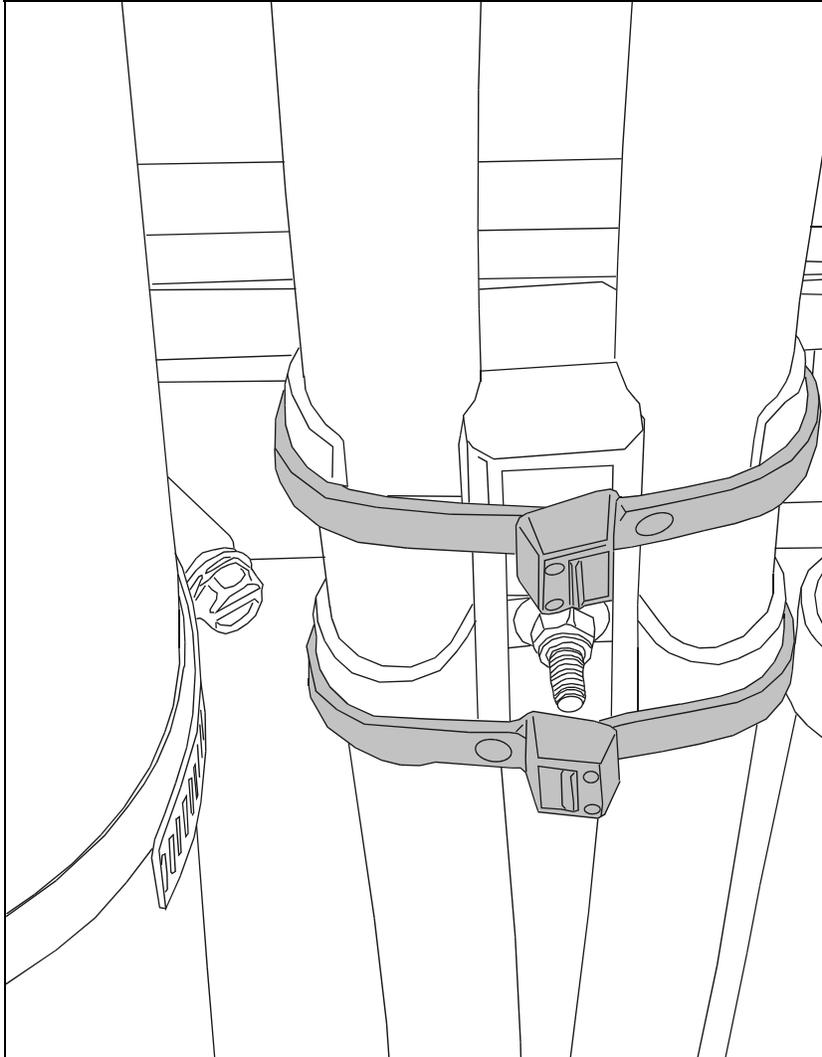
FIGURE 1 : INSTALLATION DES ATTACHES DE NYLON (TYPIQUE)

1. Fixer le boyau aux supports à l'aide d'attaches de nylon (Voir la figure 1).

1. Fixer le boyau aux supports à l'aide d'attaches de nylon (Voir la figure 1).
2. Si le boyau suinte ou bien que l'usure du boyau atteint l'armature métallique, remplacer le boyau de pression du système de direction assistée d'un bout à l'autre (161136).
