**PREVOST**ENREGISTRÉ - REGISTERED
ISO 9001 & ISO 14001

**CAMPAGNE
DE
RAPPEL**

Cr08-22A

DATE : AVRIL 2009**SECTION : 14-Conduite****SUJET : INSPECTION ET REMPLACEMENT DES BOYAUX
DE LA DIRECTION ASSISTÉE**

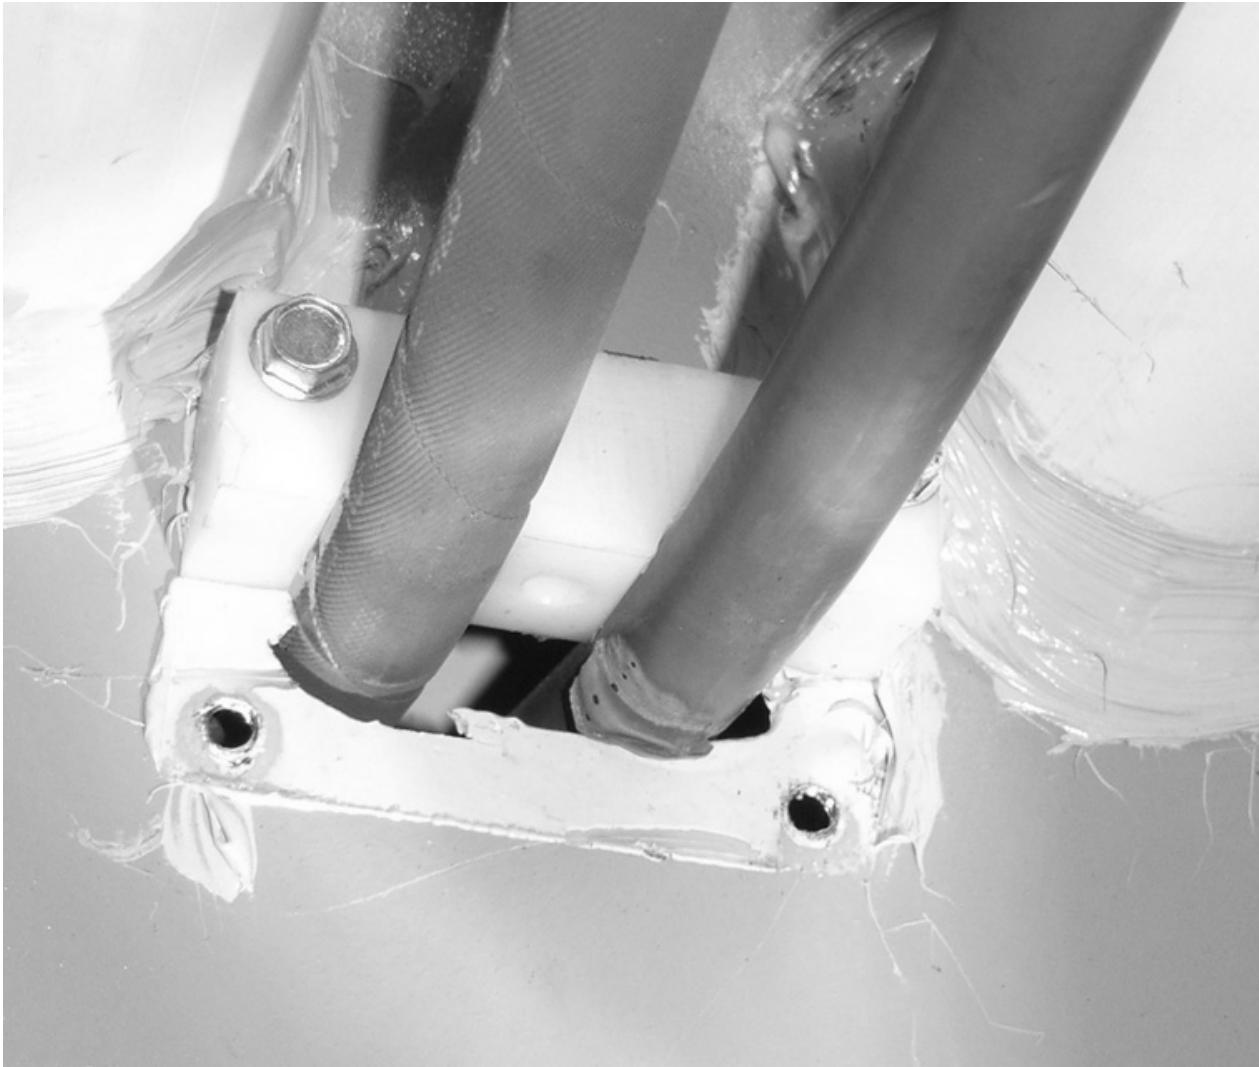
1. Ouvrir la porte du compartiment à bagages arrière.
2. Retirer les 2 blocs de fixation en nylon des boyaux du système de direction assistée situés sur la paroi qui sépare le dernier compartiment à bagages et le passage de roues arrière.
3. Inspecter les boyaux de pression du système de direction assistée près de la zone en contact avec les blocs de fixation afin de déceler les signes de frottement et d'usure.

4. Si la gaine métallique n'est pas apparente, effectuer l'étape 1. Si la gaine métallique du boyau de pression est apparente, effectuer l'étape 2.

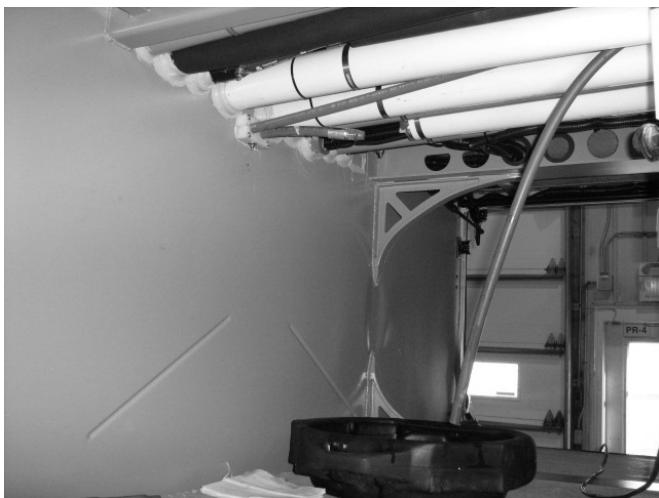
2. Démonter les supports du boyau entre le raccord et le mur du dernier compartiment à bagages.
3. Dans le compartiment à bagages arrière, couper le boyau usé près du mur arrière (près des blocs de fixation en nylon blanc).

4. Retirer le boyau usé situé entre le l'essieu porteur et le compartiment à bagages arrière.
5. Installer le nouveau boyau sur le véhicule en commençant par le raccord au dessus de l'essieu porteur.

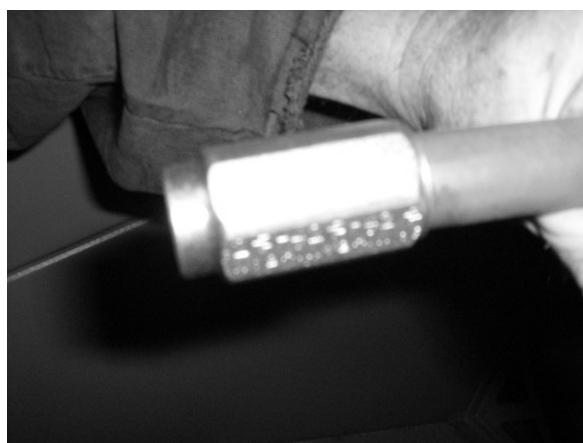
6. Fixer le boyau au véhicule dans le passage de roues arrière.
7. Remplacer les 2 blocs de plastique dans le dernier compartiment à bagages par des nouveaux avec orifices évasés aux extrémités (160033).
8. Fixer les 2 blocs de plastique aux boyaux.
9. Mettre du Sika 221 (680532) entre la structure (paroi) et les blocs de plastique (étanchéité).
10. Fixer les blocs au mur arrière du dernier compartiment à bagages.
11. Recouper le boyau avant de façon à laisser un jeu de 1 3/8 po (35 mm) entre le boyau avant et le bout du raccord du boyau arrière.
12. Nettoyer l'orifice du boyau de tous résidus de coupe.
13. Visser la section femelle du raccord (501005) sur le boyau avant (filet à gauche).

14. Visser la section mâle du raccord sur le boyau.

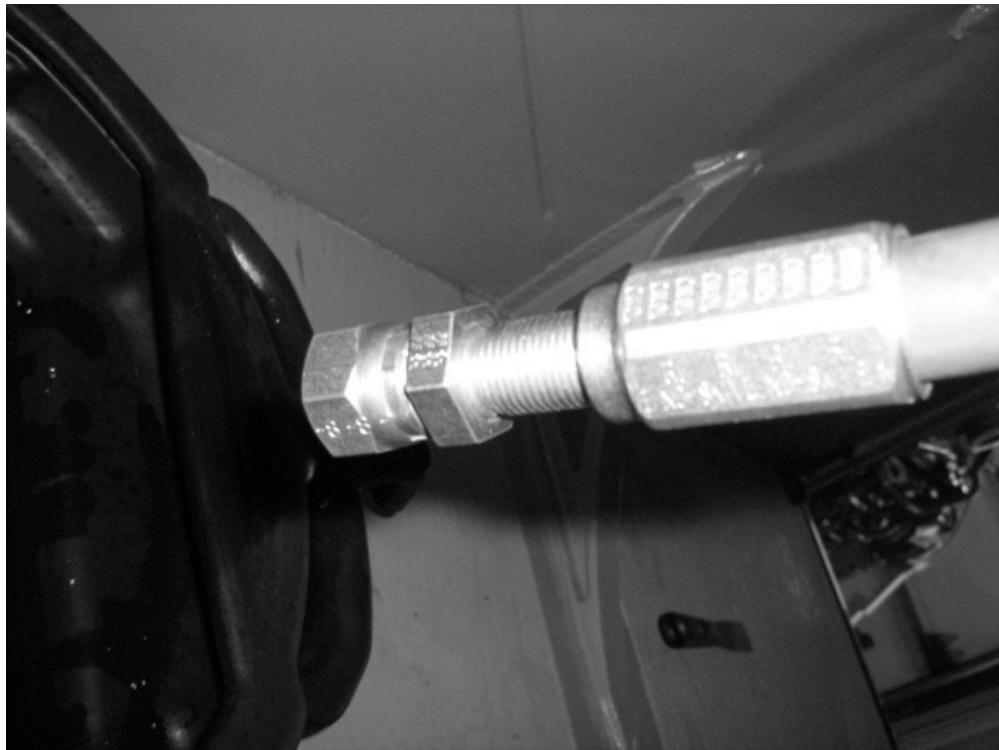
15. Raccorder le boyau avant au boyau arrière.

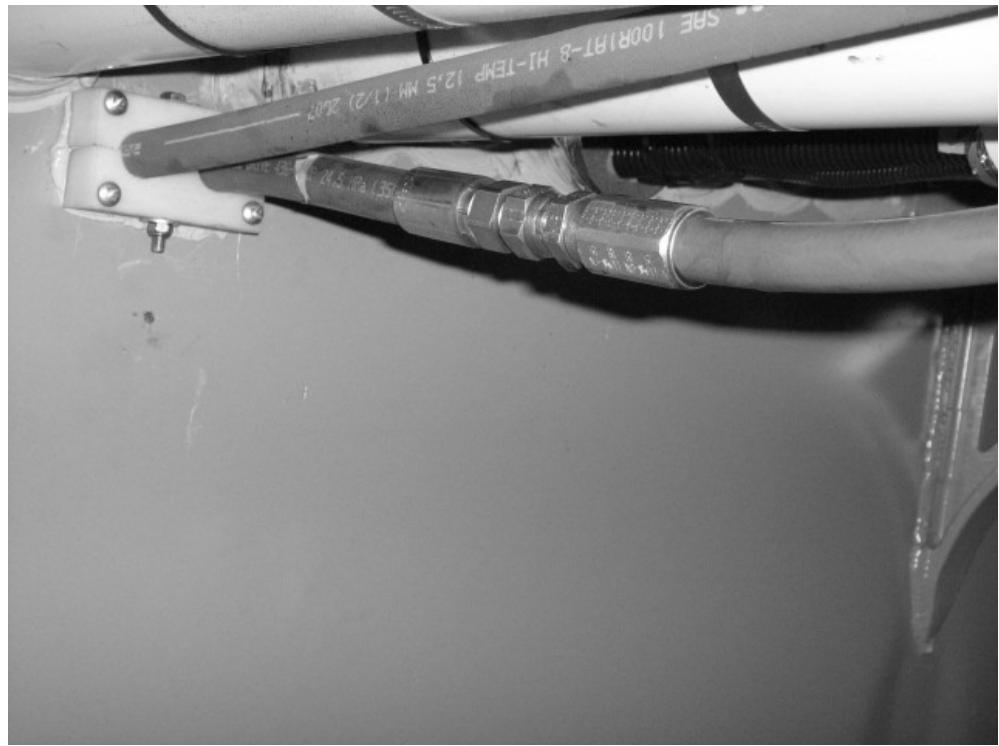
16. Fixer les boyaux au tube de structure avec les supports en plastique vert.

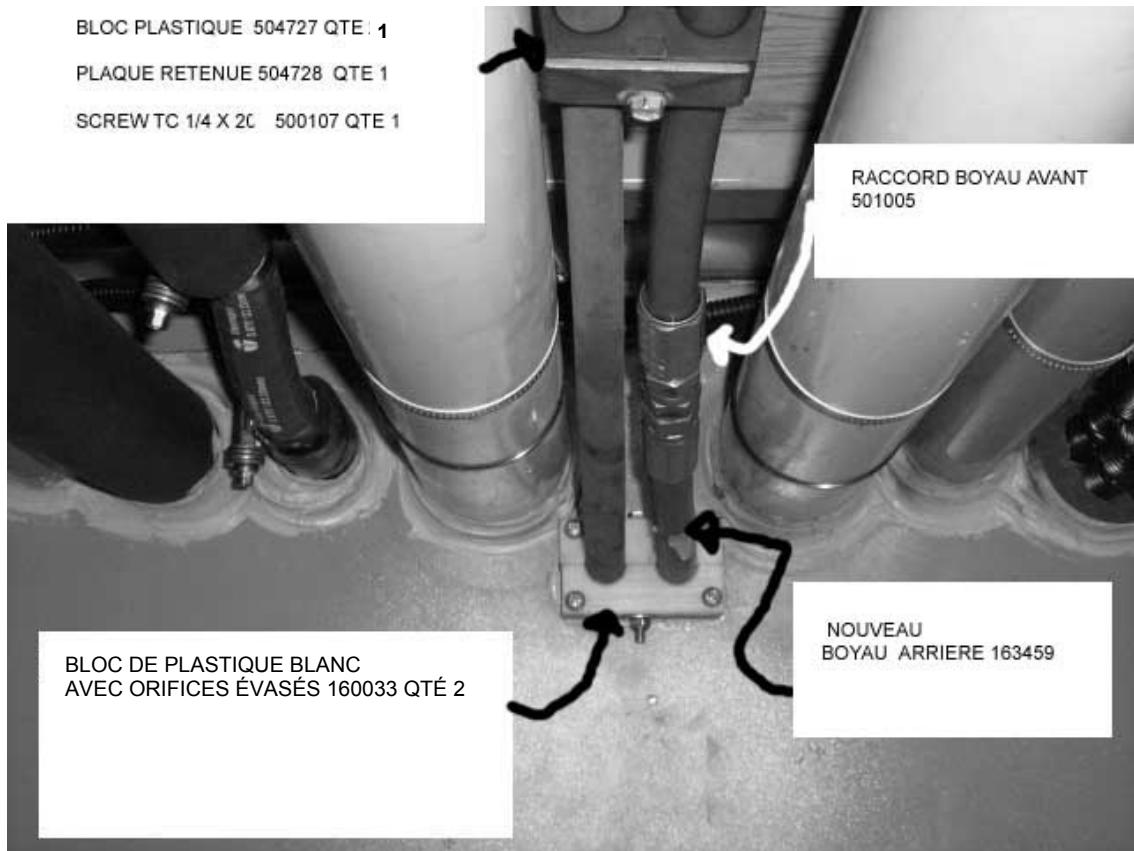
17. Ajouter si requis, un support dans le compartiment pour éviter tout contact des boyaux entre eux ou avec les pièces environnantes.

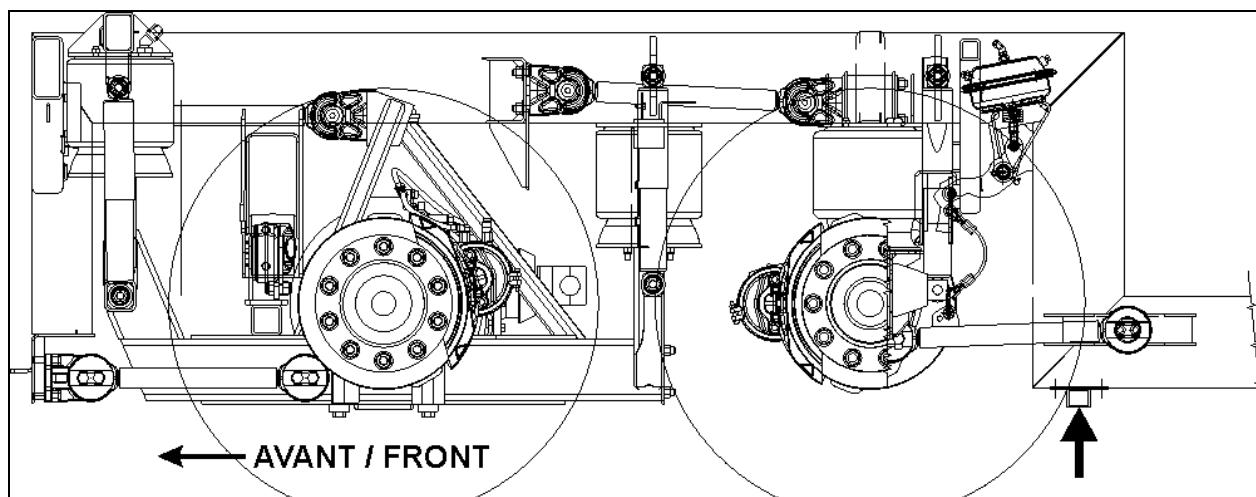
3. À partir du passage de roues arrière, faire une inspection visuelle de la zone de la paroi qui sépare le passage de roues du dernier compartiment à bagages, là où passent les boyaux bleus de la direction assistée. Vérifier la présence d'huile ou de rouille sur les blocs de fixation en nylon. Si c'est le cas, contacter le centre de service Prevost le plus près ou votre Gérant régional de service afin de remplacer la section de boyau. Sinon continuer la marche à suivre.
4. Nettoyer la zone de la paroi près des boyaux de la direction. Utiliser du nettoyant tel que le «Brake Cleaner» (685248).
5. Appliquer généreusement du Sika 221 (680532) sur la zone nettoyée et sur les boyaux.
6. Fendre les gaines de protection noires (144923) et les installer (fente vers le bas) sur les boyaux près de la paroi.
7. Fixer les gaines de protection à l'aide des attaches de nylon (507664).
