**PREVOST**ENREGISTRÉ - REGISTERED  
**ISO 9001 & ISO 14001****CAMPAGNE  
DE  
RAPPEL**

Cr12-29

<b>DATE :</b> SEPTEMBRE 2012	<b>SECTION :</b> 23-Accessoires
<b>SUJET :</b> PROTECTION DU DÉTECTEUR THERMIQUE LINÉAIRE - SYSTÈME AUTOMATIQUE DE DÉTECTION ET D'EXTINCTION DES INCENDIES (AFSS)

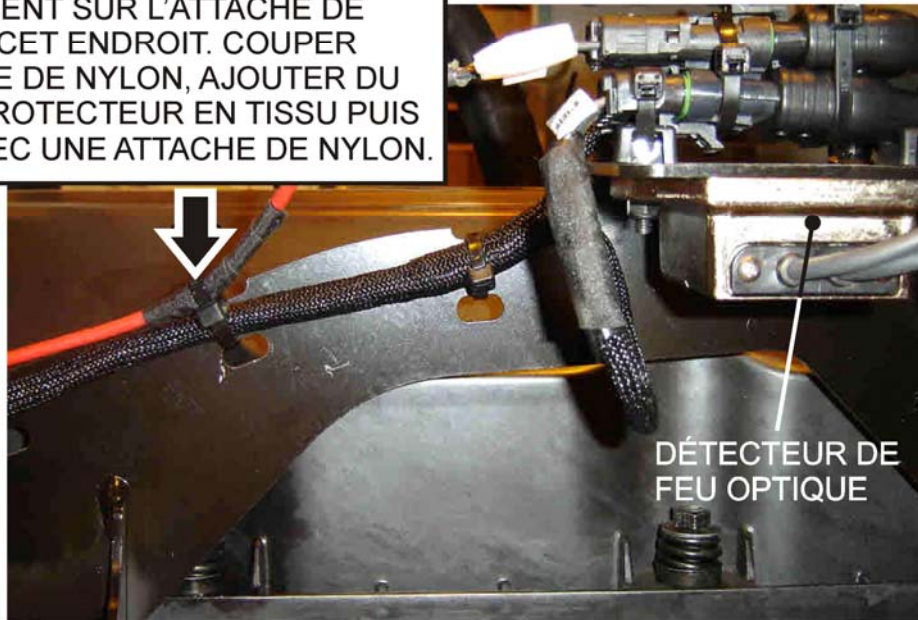
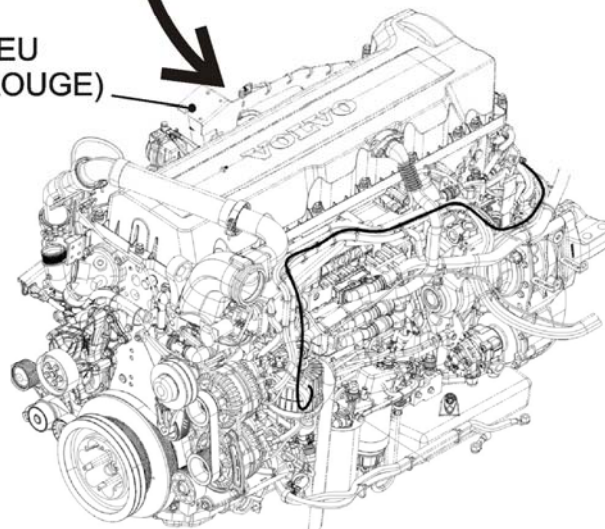
PROTÉGER LA GAINE DU DÉTECTEUR THERMIQUE LINÉAIRE CONTRE LE FROTTEMENT SUR L'ATTACHE DE NYLON À CET ENDROIT. COUPER L'ATTACHE DE NYLON, AJOUTER DU RUBAN PROTECTEUR EN TISSU PUIS FIXER AVEC UNE ATTACHE DE NYLON.

DÉTECTEUR DE FEU OPTIQUE (INFRAROUGE)

1. À l'endroit indiqué sur l'image ci-haut, le ruban protecteur de tissu peut être mal positionné ou ne pas couvrir une assez grande partie du détecteur thermique. Du côté du turbocompresseur, près du détecteur de feu optique, protéger le détecteur thermique linéaire adéquatement du frottement contre l'attache de nylon (voir image ci-dessus).

2. Couper et retirer l'attache de nylon. Ajouter la quantité nécessaire de ruban adhésif en tissu sur le détecteur thermique linéaire (cable rouge) pour protéger celui-ci du frottement contre l'attache. Remettre en place à l'aide d'une attache de nylon.
