**PREVOST**

CAMPAGNE DE RAPPEL

CR13-01

DATE : JANVIER 2013	SECTION : 10-Essieu Avant
SUJET :	SUPPORT DE BRAS RADIAL

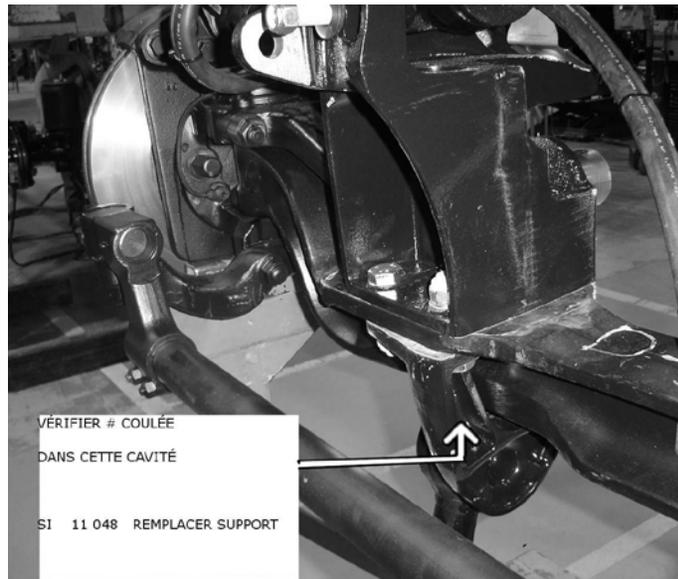
1. Sur la suspension rigide avant, du côté gauche (côté rue), vérifier le numéro de coulée du support de bras radial 110739 dans la cavité indiquée.

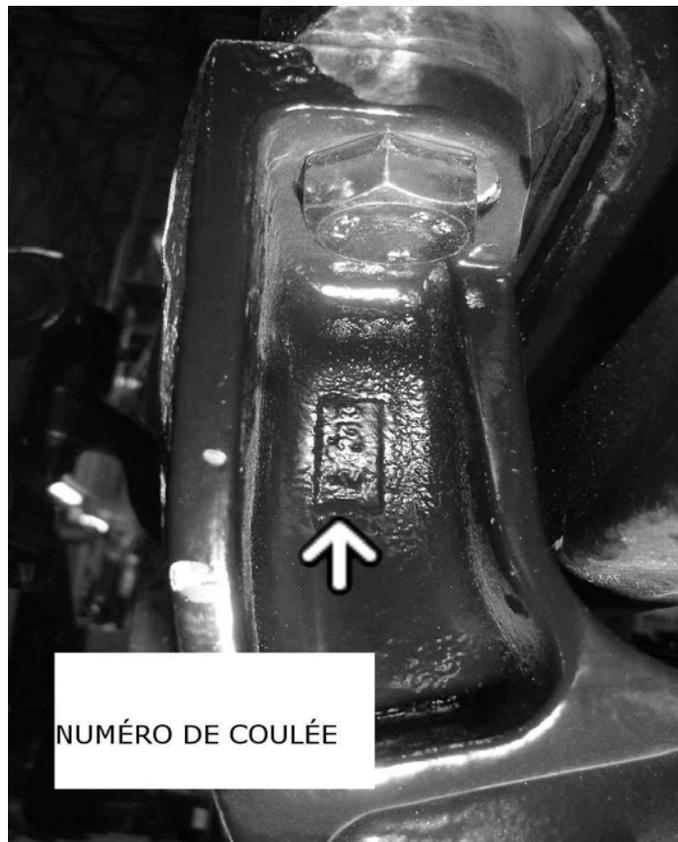
2. Si le numéro de coulée est **11048**, la pièce doit être remplacée.
