# CAMPAGNE DE RAPPEL

CR13-05

SUJET : NOUVEAU FEU DE POSITION SANS REFLECTEUR – AJOUT DE RÉFLECTEURS AMBRES

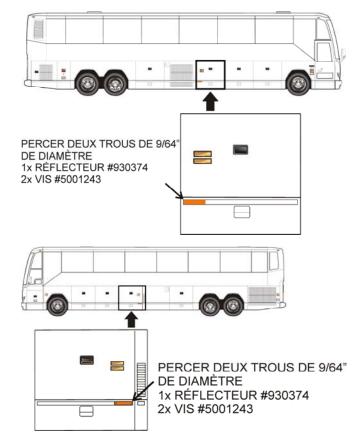
## **CÔTÉ TROTTOIR**

## **COTÉ RUE**

- Placer le réflecteur #930374 sur la bande réfléchissante et marquer la position des trous de montage en utilisant le réflecteur comme gabarit.
- 2. Percer deux (2) trous de 9/64" de diamètre. Percer à travers le panneau extérieur de la porte. Attention, ne percer pas plus profond.
- 3. Fixer le réflecteur à l'aide de deux (2) vis autotaraudeuse #5001243.

1. Procéder de la même façon que pour le côté trottoir.

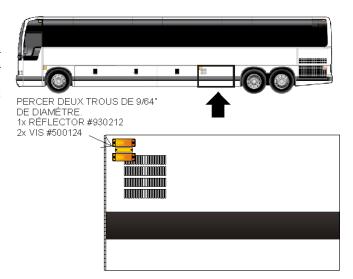
## PORTE DE L'ÉVAPORATEUR

- Placer le réflecteur #930212 centré à la fois verticalement et horizontalement entre les feux existants et marquer la position des trous de montage en utilisant le réflecteur comme gabarit.
- 2. Percer deux (2) trous de 9/64" de diamètre. Percer à travers le panneau extérieur d'acier inoxydable de la porte. Attention, ne percer pas plus profond.
- 3. Fixer le réflecteur à l'aide de deux (2) vis autotaraudeuse #500124.

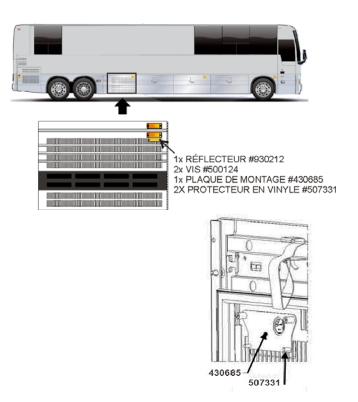
#### **PORTE CONDENSEUR**

- Ouvrir la porte du compartiment du condenseur. Dévisser les deux écroudouilles qui fixent le feu de position inférieur.
- 2. À l'aide des vis de montage et des écroudouilles du feu de position inférieur, fixer la partie supérieure de la plaque de montage #430685.
- 3. Visser le réflecteur #930212 à la plaque de montage à l'aide de deux (2) vis autotaraudeuses #500124.
- 4. Pour prévenir les blessures, placer un capuchon protecteur en vinyle #507331 sur chaque vis.

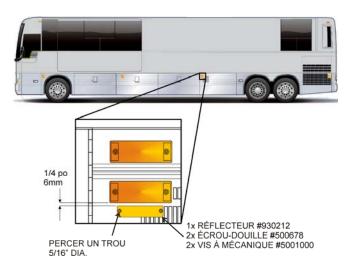
## **PORTE ÉVAPORATOR**

- Centrer le réflecteur #930212 à 1/4" (6mm) sous le feu de position inférieur tel que montré et marquer la position du trou de montage gauche en utilisant le réflecteur comme gabarit.
- 2. Percer un (1) trou de 5/16" de diamètre à gauche. Percer à travers le panneau extérieur d'acier inoxydable de la porte. Attention, ne percer pas plus profond.
- 3. Fixer le réflecteur à l'aide de deux (2) vis à mécanique #5001000 et deux (2) écroudouilles #500678.

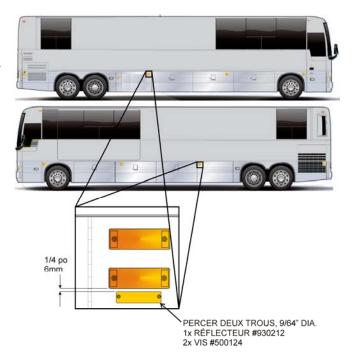
# XLII ENTERTAINER & X3-45 VIP AVEC PETIT SYSTÈME DE CLIMATISATION

- Centrer le réflecteur #930212 à 1/4" (6mm) sous le feu de position inférieur tel que montré et marquer la position des trous de montage en utilisant le réflecteur comme gabarit.
- 2. Percer deux (2) trous de 9/64" de diamètre. Percer à travers le panneau extérieur d'acier inoxydable de la porte. Attention, ne percer pas plus profond.
- 3. Fixer le réflecteur à l'aide de deux (2) vis autotaraudeuses #500124.
