**PREVOST**

# CAMPAGNE DE RAPPEL

**CR13-26**

DATE :	AOUT 2013	SECTION :	18-Chassis & Finition
SUJET :	INSPECTION DE LA SÉQUENCE ET DE LA PROCÉDURE DE SORTIE D'URGENCE SUR AUTOCOLLANT DE FENÊTRE À AUVENT

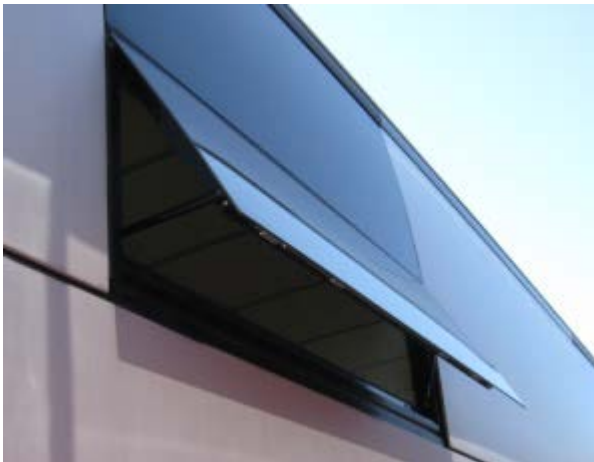
Fig. 1 Vue type d'une fenêtre à auvent

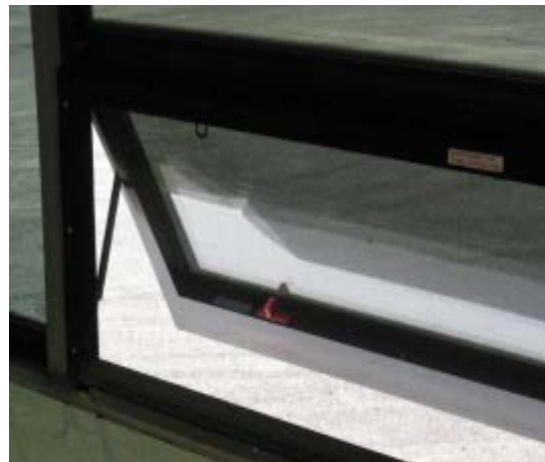
Fig. 2 Vue intérieure d'une fenêtre à auvent

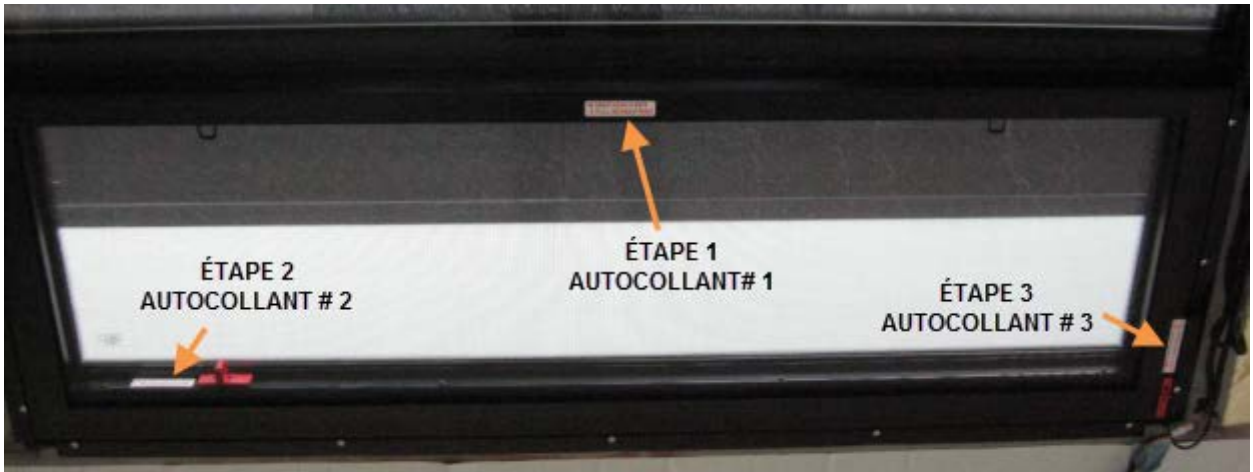
Sur les véhicules visés par cette campagne, les autocollants indiquant la procédure d'ouverture d'urgence des fenêtres à auvent ne mentionnent pas toutes les étapes nécessaires pour ouvrir la fenêtre. Spécifiquement, le loquet vertical doit être maintenu en position abaissé tout en poussant la fenêtre vers l'extérieur pour relâcher la glissière. Il est aussi possible que la séquence d'ouverture ait été incorrectement apposée.

2. Sur les fenêtres identifiées, localiser les trois (3) autocollants de sortie d'urgence situés sur le pourtour du cadrage intérieur de la fenêtre.
  - Pour chaque fenêtre, s'assurer que les autocollants sont apposés tels que la figure 3 ci-dessous.
  - Sur certains véhicules, les autocollants # 2 et # 3 ont pu être inversés.

- **IMPORTANT** La séquence d'ouverture d'urgence à suivre pour les fenêtres à auvent est illustrée ci-dessous.

Fig. 3 Séquence d'ouverture d'urgence d'une fenêtre à auvent.

2. Retirer la pellicule protectrice à l'endos des nouveaux autocollants et les positionner soigneusement par-dessus les autocollants d'origine selon les figures 3 à 6 ci-haut.

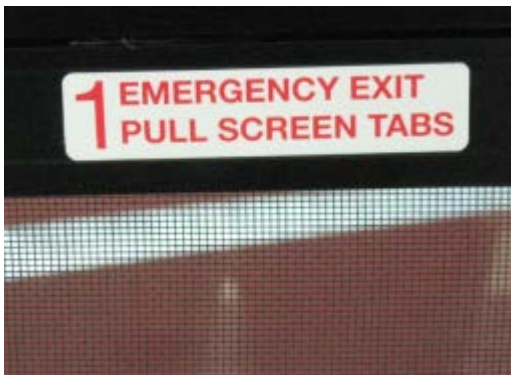
Fig. 4 Autocollant # 1

- L'autocollant # 1 (#790599), est situé en haut au centre de la moustiquaire de fenêtre.

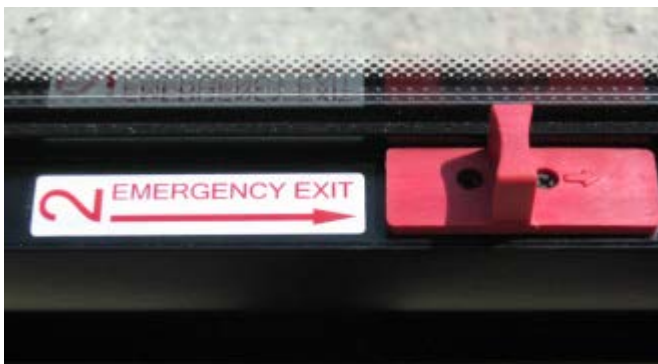
Fig. 5 Autocollant # 2

- L'autocollant # 2 (#790600) doit être situé en bas à gauche (derrière la moustiquaire), pointant vers le loquet. Si un autocollant # 3 est présent, celui-ci doit être remplacé.

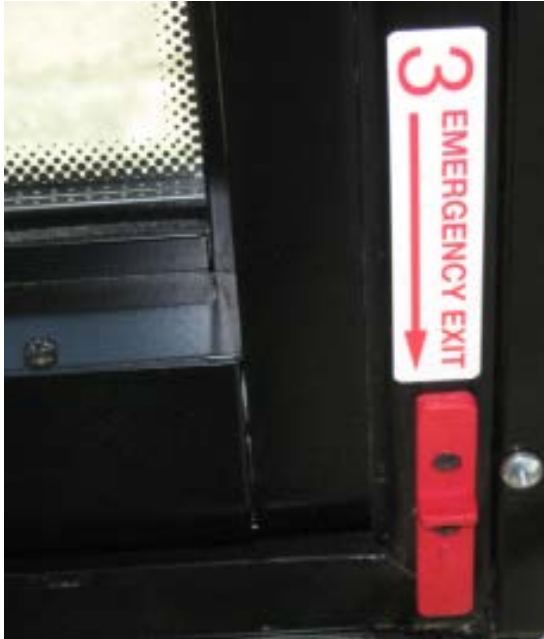
Fig. 6b Autocollant original # 3 à remplacer (#790601).

- L'autocollant # 3 (#790601) doit être remplacé par un nouvel autocollant (#299098) pour permettre l'ajout d'informations supplémentaires concernant la procédure d'ouverture. Il doit être situé en bas à droite au-dessus du loquet pointant vers le bas.

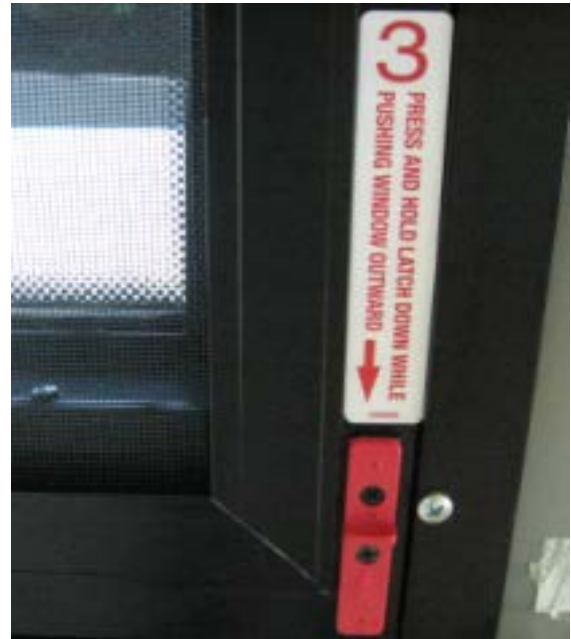
Fig. 6a Nouvel Autocollant # 3 (#299098)
