**PREVOST**

CAMPAGNE DE RAPPEL

CR15-03B

DATE : MARS 2015	SECTION : 23-Accessoires
SUJET :	INSPECTION ET REMPLACEMENT DES EXTINCTEURS MANUELS DE MARQUE KIDDE

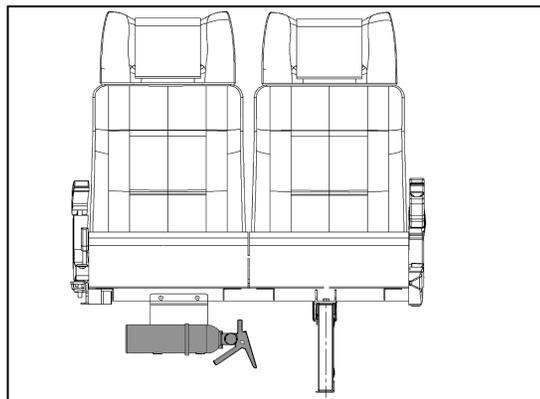
1. Dans les autocars, les deux extincteurs sont habituellement situés sous les sièges de la première rangée dans le véhicule.

Figure 1 : Position habituelle de l'extincteur.

2. L'extincteur visé est de marque Kidde de format 2 ½ lb, classe A-B-C avec poignée de plastique, (Fig. 1)

Remplacer l'extincteur. S'assurer que le nouvel extincteur ne fait pas partie de la plage ci-dessus.

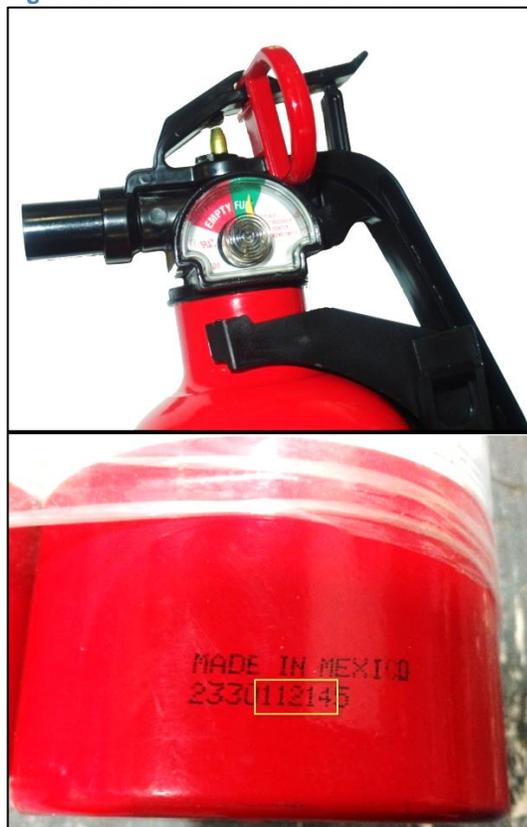
Figure 2

Inspectez le code numérique à dix chiffres imprimé sur le cylindre près de la base.

La plage d'extincteurs visés est déterminée par ces cinq chiffres dans le code.

2013: de XXXX**20413**X à XXXX**36513**X

2014: de XXXX**00114**X à XXXX**28814**X

À titre d'exemple prenons le code numérique 0101**273145**.

Les chiffres **27314** indiquent une fabrication le 273^e jour de 2014, soit le 30 septembre 2014. L'extincteur serait donc visé par le rappel.
