**PREVOST**

**BULLETIN  
DE  
GARANTIE**

Bg08-20

<b>DATE :</b> Novembre 2008	<b>SECTION : 06 - Électricité</b>
<b>EXPIRATION:</b> Novembre 2010	
<b>SUJET :</b> RELOCALISATION DU SUPPORT DE L'ANTENNE BERU AVANT ET CHANGEMENT DE CÂBLAGE

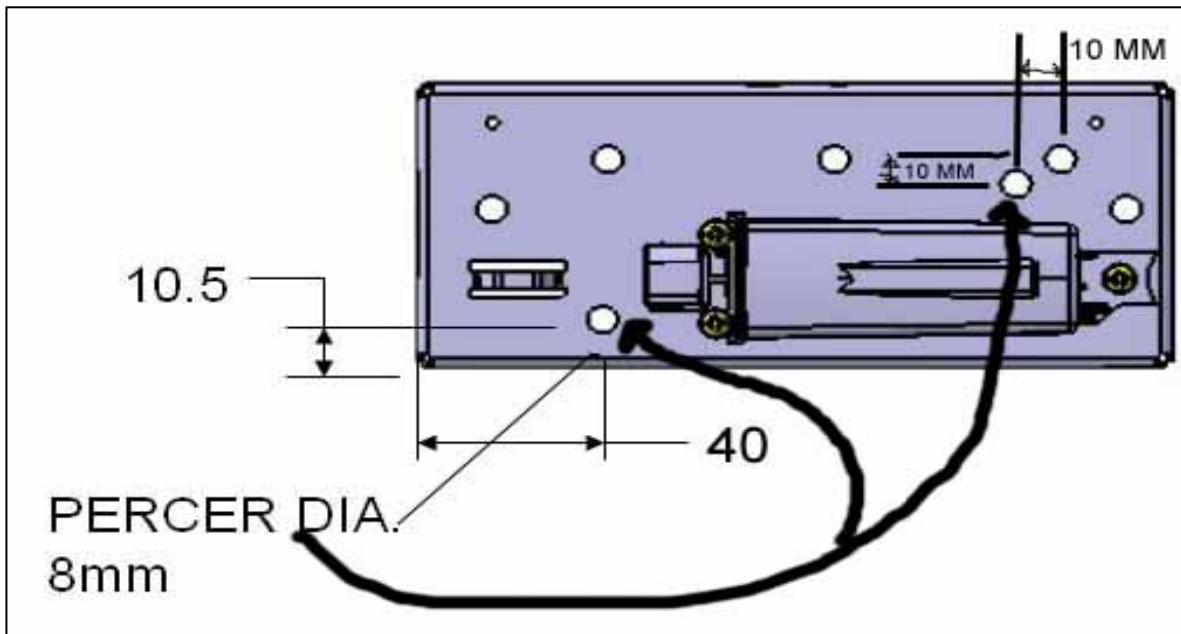
FIGURE 1

1. Démonter le support de l'antenne Beru situé dans le passage de roues avant (Voir figures 1 et 2).

2. Percer 2 trous de 8mm (5/16 po) dans le support. Voir la figure 1 pour l'emplacement des trous.
3. Positionner le support sur le tube diagonal de la structure à l'endroit indiqué à la figure 2 et percer 2 trous de 3/16 po.
4. Percer également un trou d'égouttement de 3/16 po dans le bas du tube diagonal (Voir figure 2).

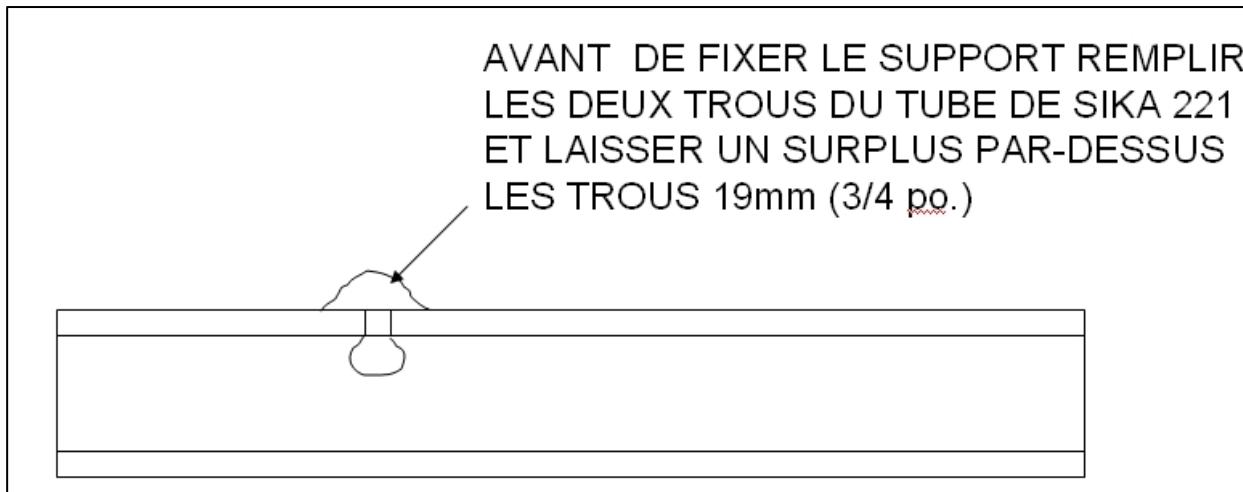
FIGURE 3

5. Nettoyer la surface près des 2 trous de fixation du support à l'aide d'anti-silicone.
6. Appliquer sur la surface des trous du Sika 221 pour assurer l'étanchéité.

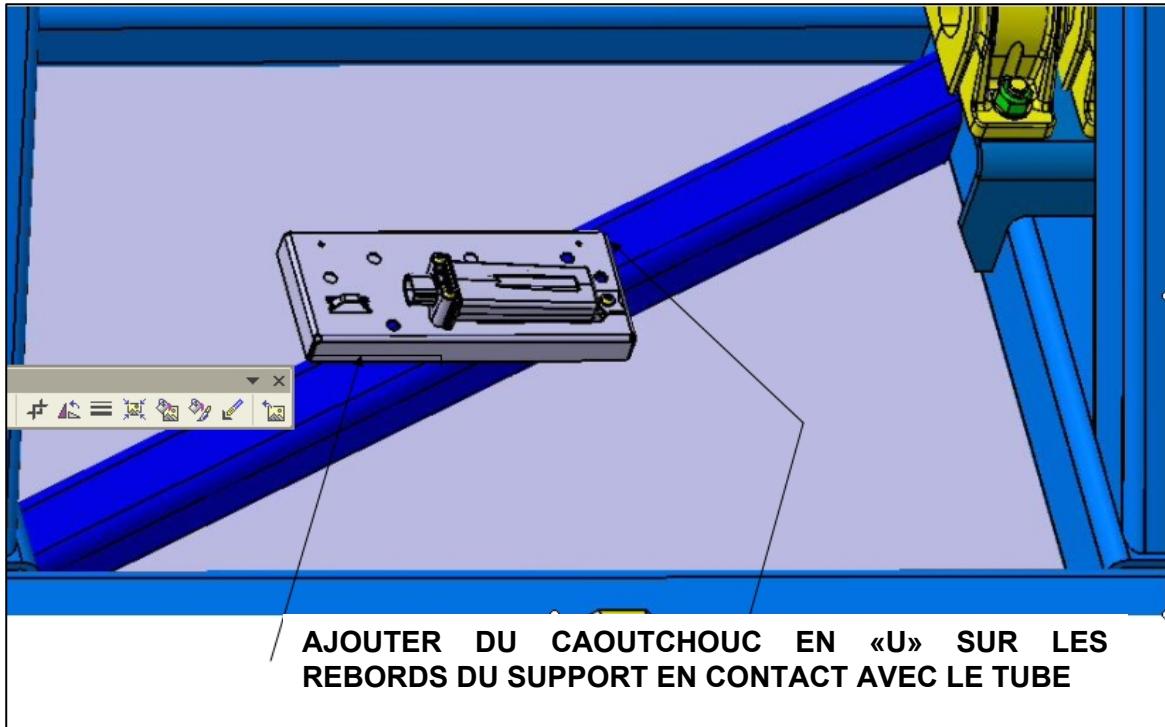
FIGURE 4

7. Ajouter du caoutchouc en «U» sur les rebords du support en contact avec le tube.
