**PREVOST****BULLETIN
DE
GARANTIE**

Bg08-09

DATE : Juillet 2008	SECTION : 16 - Suspension
EXPIRATION: Juillet 2010	
SUJET : RETRAIT DES RÉSERVOIRS D'EXPANSION SITUÉS AU-DESSUS DE LA TRAVERSE DOUBLE DU CADRE SUPPORT DU PONT ARRIÈRE

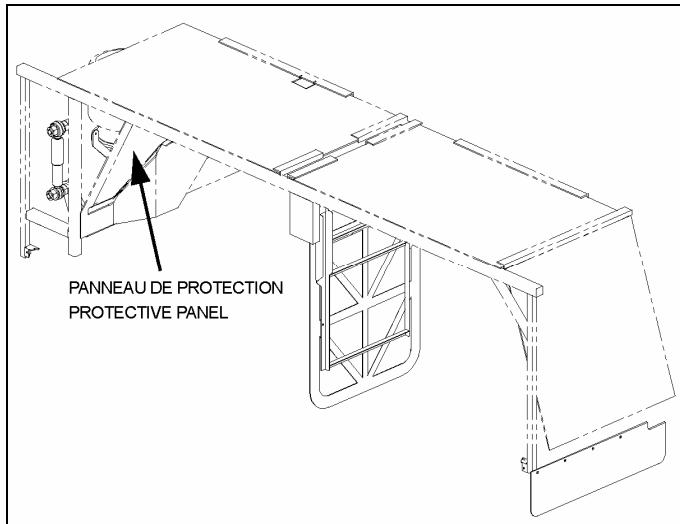
FIGURE 1

1. Soulever les ailes arrière relevables gauche et droite.
2. Pour accéder aux réservoirs d'expansion et aux ressorts pneumatiques, retirer les panneaux de protection situés à l'avant des roues de l'essieu moteur (Voir figure 1).

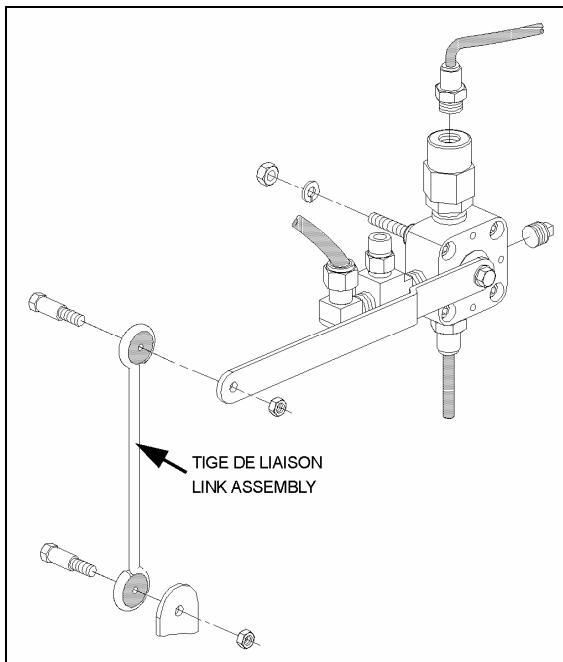
FIGURE 2

3. Évacuer l'air des ressorts pneumatique du cadre support du pont arrière. Pour ce faire, détacher les tiges de liaison des valves d'ajustement de hauteur (voir figure 2). Abaisser les leviers des valves afin de purger l'air des ressorts pneumatique.

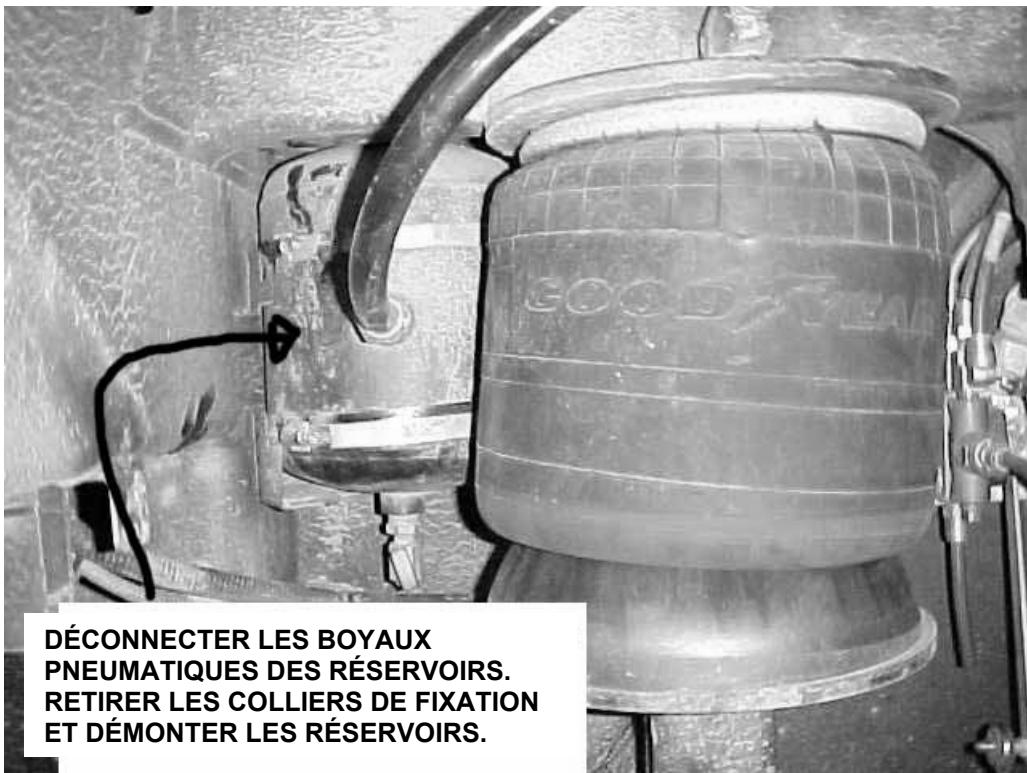
FIGURE 3

4. Soulever l'arrière du véhicule à l'aide des points de levage sous l'essieu porteur (tag).
5. Retirer les boyaux pneumatiques et les raccords des réservoirs d'expansion.
6. Retirer les colliers de fixation des réservoirs et démonter les réservoirs (Voir figure 3).

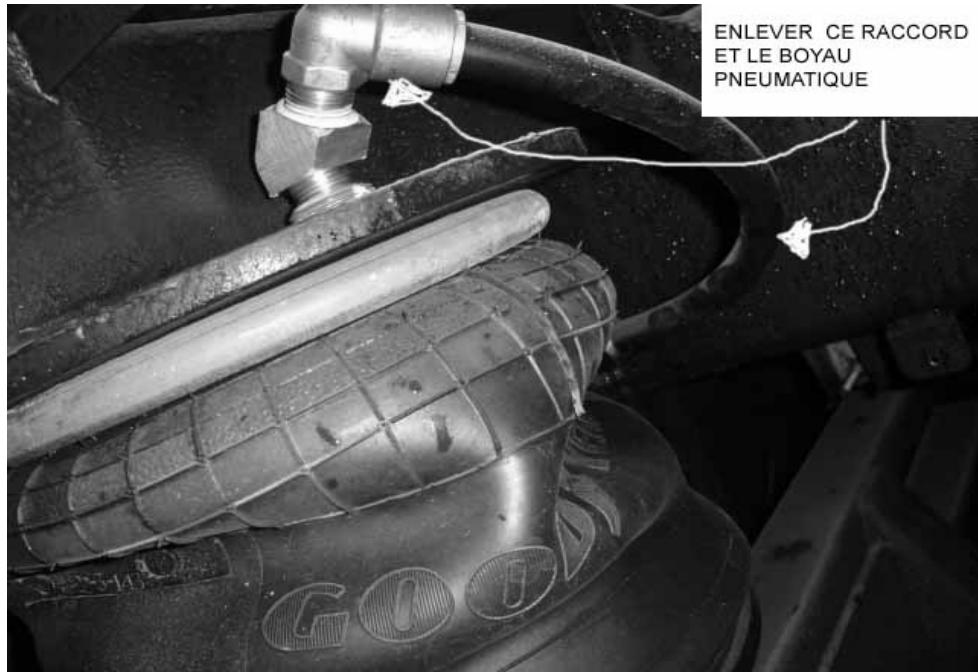
FIGURE 4

7. Retirer le raccord situé sur le dessus de chacun des ressorts pneumatiques (Voir figure 4).

8. Installer le coude mâle (641175) sur le dessus du ressort pneumatique.

Mettre du produit d'étanchéité pour filets «Loctite 567» sur les raccords.

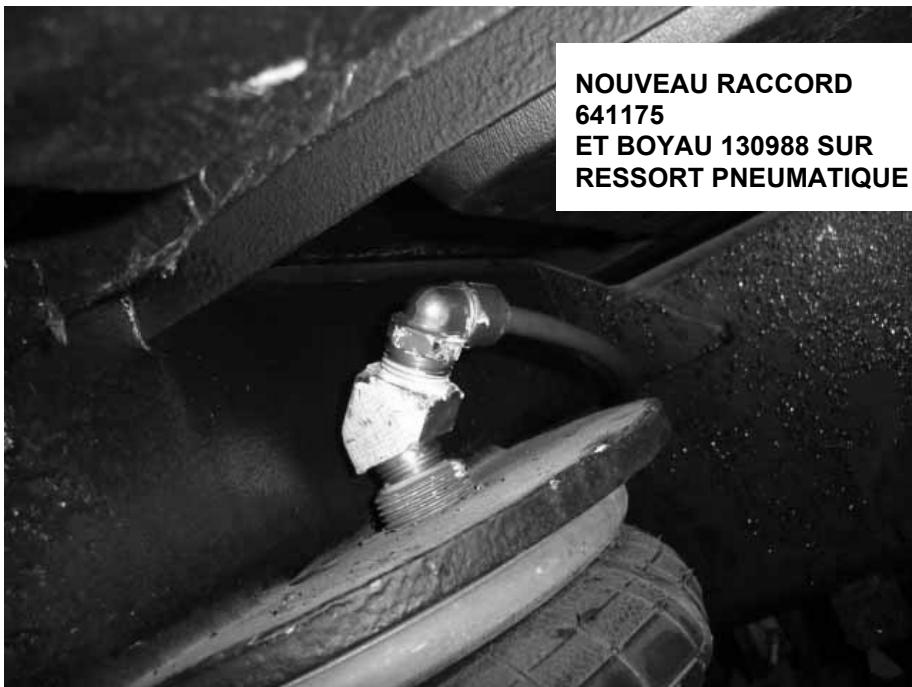
FIGURE 5

9. Raccorder le boyau bleu de 43 po (130988) entre le raccord sur le dessus du ressort pneumatique et la valve de commande de hauteur (Voir figures 5 et 6).

**NOUVEAU RACCORD
641175
ET BOYAU 130988 SUR
RESSORT PNEUMATIQUE**

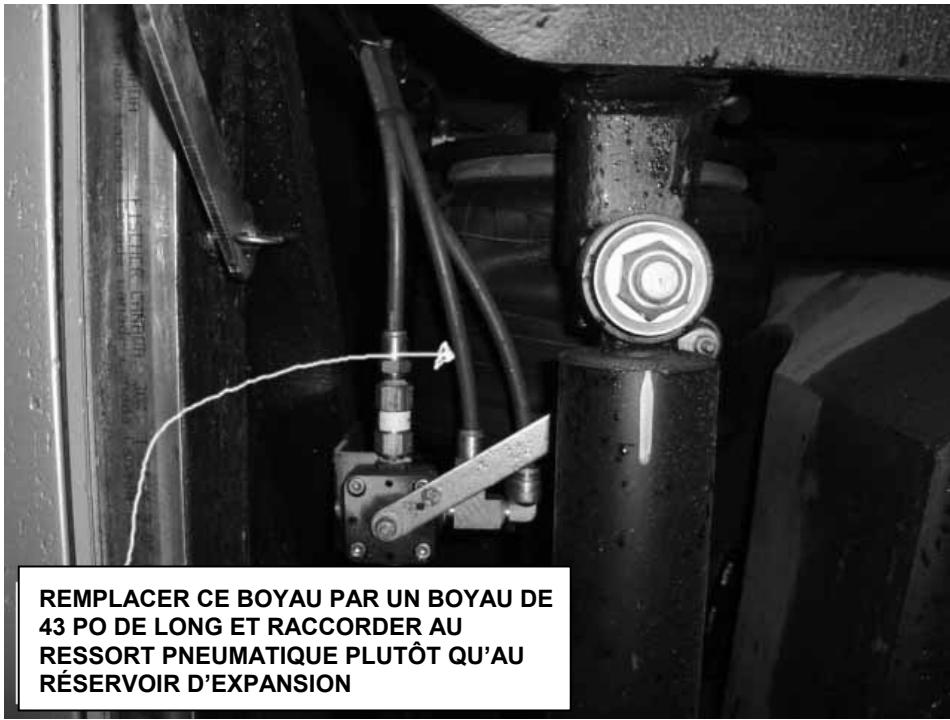
FIGURE 6

**REPLACER CE BOYAU PAR UN BOYAU DE
43 PO DE LONG ET RACORDER AU
RESSORT PNEUMATIQUE PLUTÔT QU'AU
RÉSERVOIR D'EXPANSION**
