PREVOST

BULLETIN DE GARANTIE

Bg11-05

DATE : JUIN 2011	SECTION : 04 - Échappement
EXPIRATION: JUIN 2013	
SUJET : INSPECTION DE L'ÉQUERRE-SUPPORT DU TUYAU D'ÉCHAPPEMENT

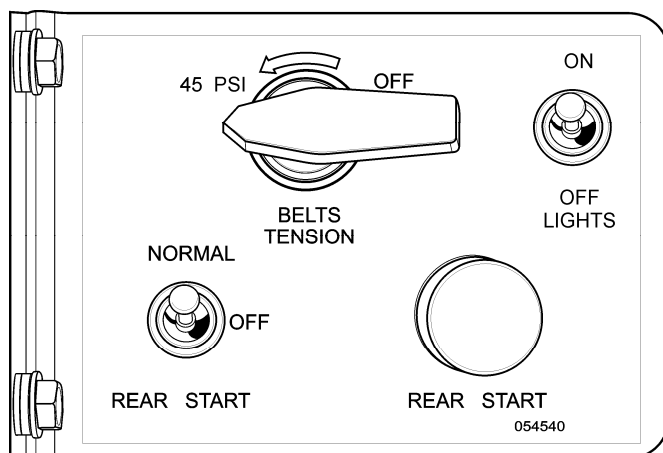
FIGURE 1: PANNEAU DE DÉMARRAGE ARRIÈRE

1. Ouvrir la porte du compartiment moteur.
2. Basculer le sélecteur de commande à la position arrêt (OFF).

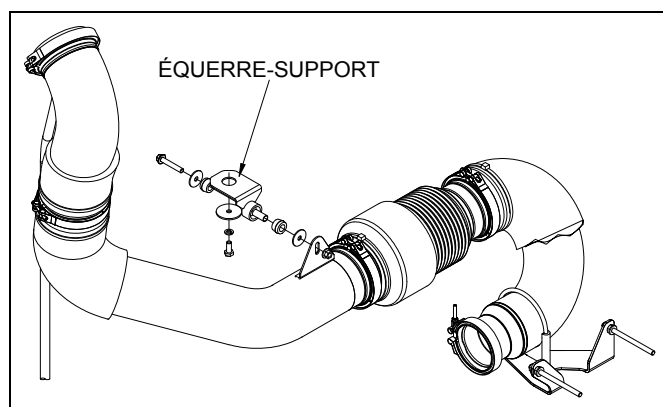
FIGURE 2: INSTALLATION AVEC MOTEUR DDEC SERIES 60

Sur les véhicules visés par ce bulletin, le boulon fixant l'équerre-support du tuyau d'échappement au plafond du compartiment moteur peut se desserrer. Le tuyau d'échappement pourrait alors bouger et les vibrations provoquer la rupture du tuyau. L'ajout d'un contre-écrou ou le remplacement de l'équerre-support si elle est endommagée permettra d'éliminer le problème et améliorera la fiabilité de l'installation.

3. Localiser l'équerre-support du tuyau d'échappement.

4. Inspecter l'équerre-support pour voir si le boulon de fixation est présent.

5. Si le boulon est toujours présent, vérifier le serrage et fixer le montage en ajoutant un contre-écrou

(500847) par-dessus l'écrou.
6. Si le boulon n'est plus là, installer un nouveau boulon

(502804) et fixer le montage en ajoutant un contre-écrou

(500847) par-dessus l'écrou.
7. Si l'équerre-support est endommagée, elle peut être remplacée par une nouvelle pièce

(040892).
