PREVOST

## BULLETIN DE GARANTIE

BG14-47B

DATE :	OCTOBRE 2014	SECTION : 04 - Échappement
EXPIRATION:	OCTOBRE 2016	
SUJET :	Amélioration du système de dosage d'urée. Série H et X.

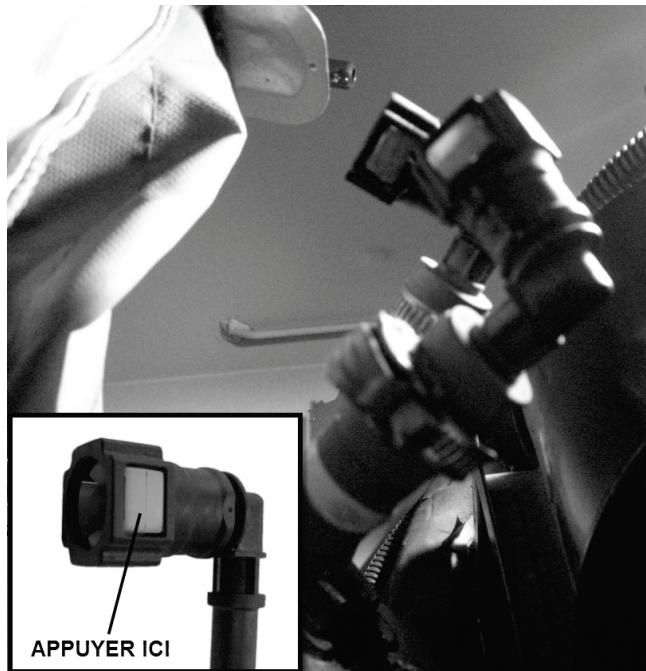
Figure 5

3. Libérer la pression dans le système de refroidissement.
4. Préparez un contenant pour recueillir tout liquide de refroidissement qui pourrait couler.
5. Appuyer sur les boutons jaunes pour libérer les boyaux. (Fig. 5)
6. Identifier les boyaux pour faciliter la reconnexion.

13. Rebrancher les tuyaux de refroidissement.
