PREVOST

BULLETIN DE GARANTIE

BG15-08

| SUJET : | INSPECTION DES ÉCROUS DE LA BASE DE SIÈGE CONDUCTEUR | |

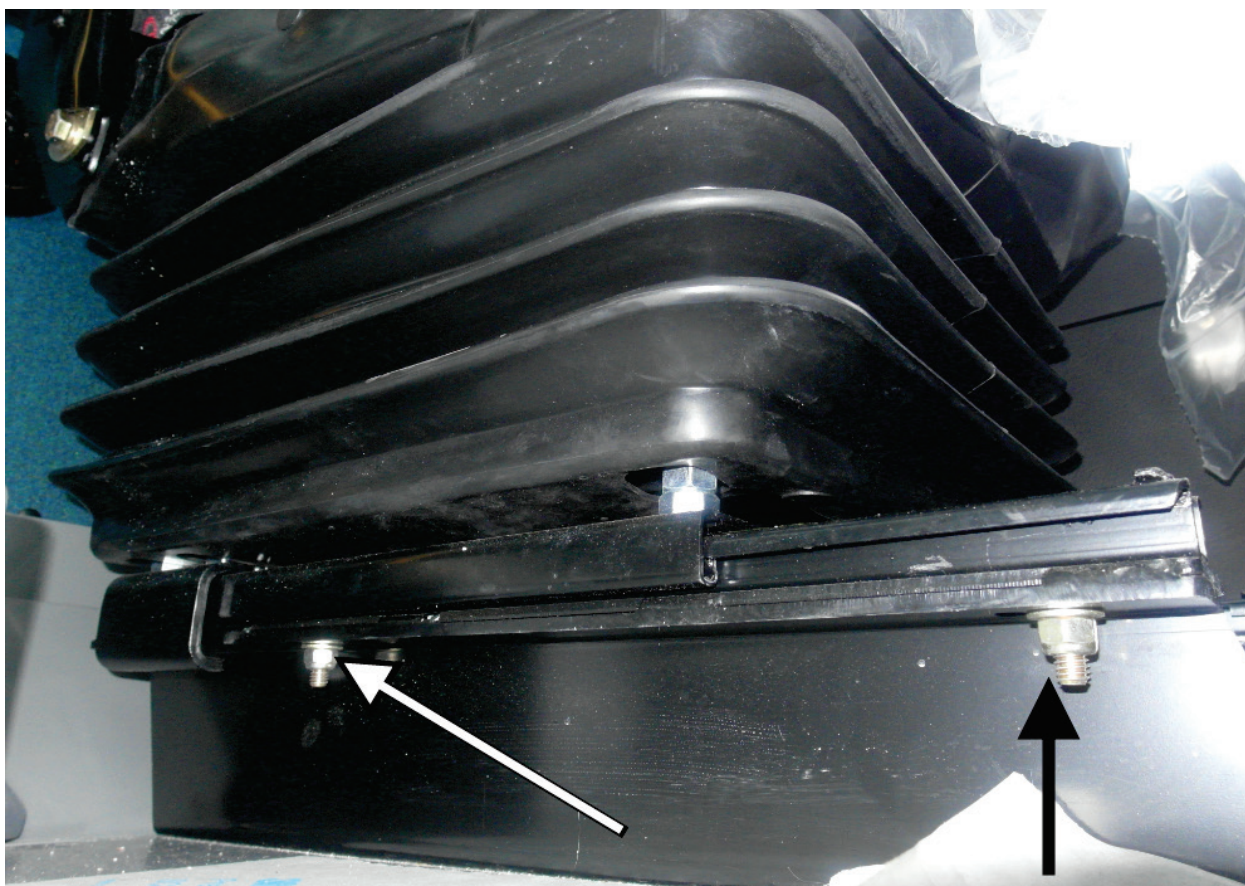
Figure 1

Sur les véhicules visés par ce bulletin, s'assurer que les écrous identifiés sur la base du siège conducteur sont serrés adéquatement.

De chaque côté de la base de siège, s'assurer que les quatre (4) écrous sont serrés. (Fig. 1)

Serrer à 11 lbf-pi (15 N-m)
