PUBLICATIONS TECHNIQUES

**INFORMATION
DE
MAINTENANCE**

IM 98-01

DATE: Février 1998	SECTION: 22
SUJET: AJOUT D'UN COMMUTATEUR DE BASSE PRESSION SUR LE COMPRESSEUR A/C.

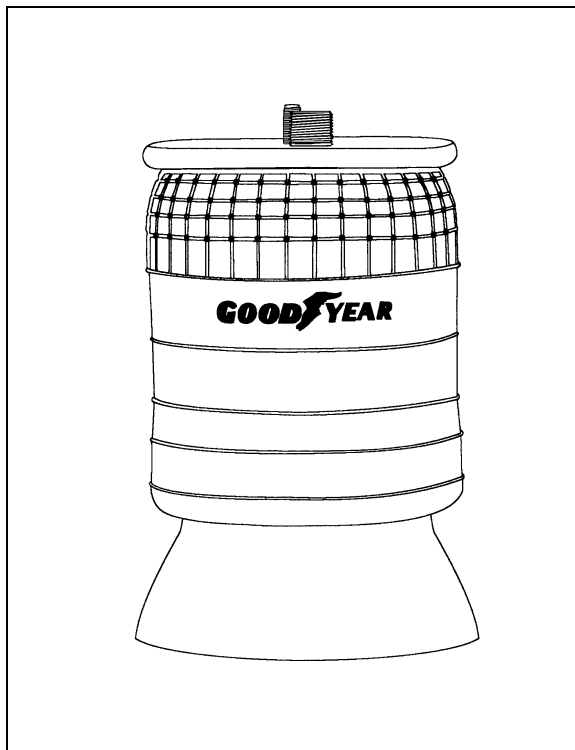
FIGURE 1: NOUVEAU MODÈLE DE RESSORT

Sur les véhicules ci-dessus mentionnés, le nouveau modèle de ressorts pneumatiques peut avoir été installé avec l'ancien modèle sur le même véhicule. Les deux modèles de ressorts pneumatiques ont des propriétés et des caractéristiques identiques, il n'y a que l'apparence qui change.

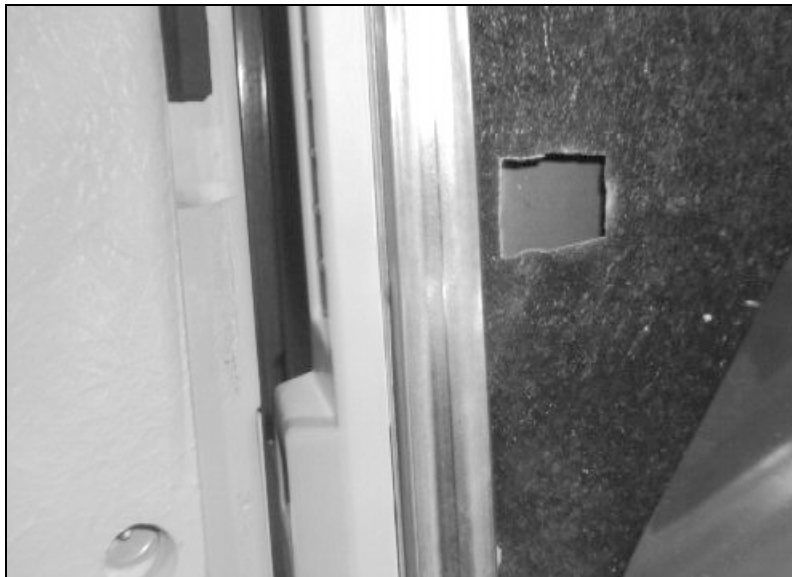
FIGURE 2 : INSTALLATION DU THERMOSTAT

2. A l'aide d'une mèche emporte-pièce de 1 5/8", percer un trou au centre du conduit de prise d'air. Agrandir le trou au besoin pour insérer le thermostat (Prévost no 373444), fixer avec deux vis de 3/4" - 8 (Prévost no 500641) et ajouter du silicone si nécessaire pour assurer l'étanchéité (voir la fig. 2).

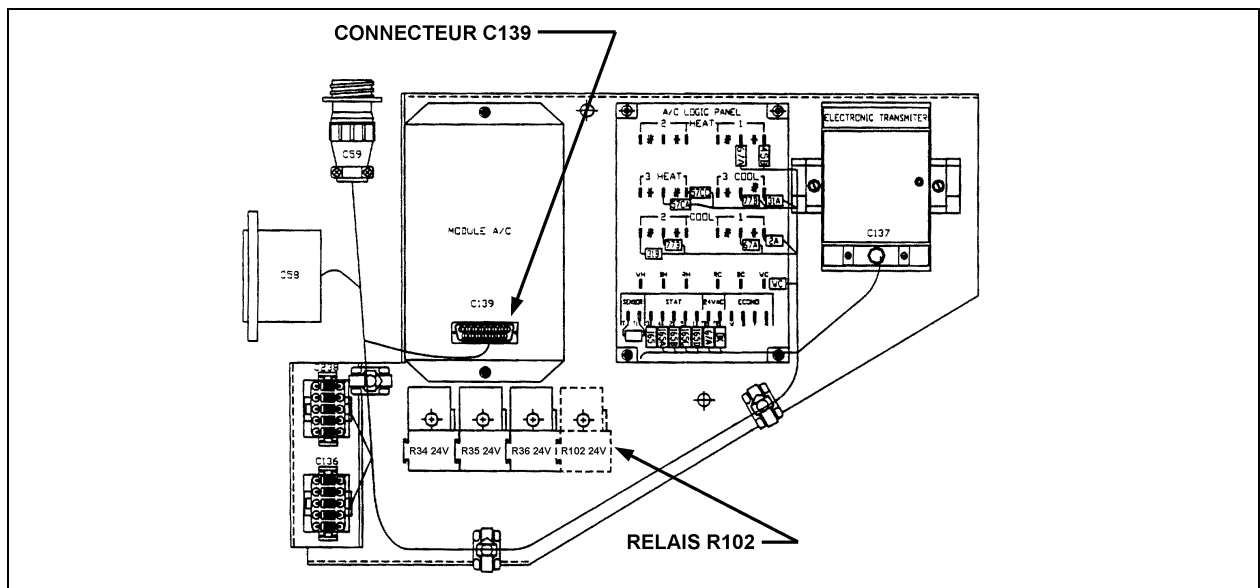
FIGURE 8 : PANNEAU DE JONCTION A/C DU COMPARTIMENT ÉLECTRIQUE ARRIÈRE

- À partir du compartiment électrique arrière, débrancher le connecteur C139 du module A/C (voir fig. 8). Brancher le connecteur C139M du câblage (Prévost #064750) au module A/C et le connecteur C139 au connecteur qui était installé sur le module. Se référer au schéma électrique D060882 P. 13.1 Rév. 07.

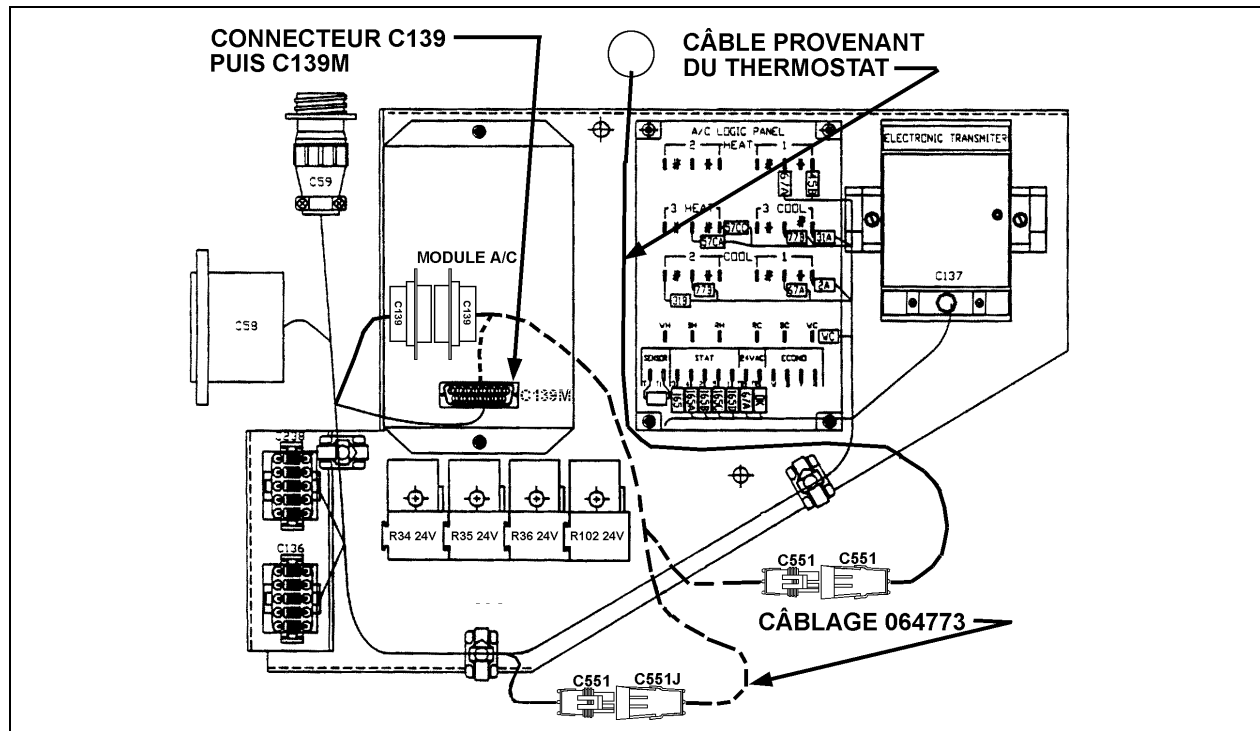
FIGURE 10 : PANNEAU DE JONCTION A/C DU COMPARTIMENT ÉLECTRIQUE ARRIÈRE

- Ouvrir la porte du compartiment électrique arrière (voir fig. 7).
- À partir du compartiment électrique arrière, débrancher le connecteur C139 du module A/C (voir fig. 10). Brancher le connecteur **C139M** du câblage (Prévostr #064773) au module A/C et le connecteur **C139** au connecteur qui était installé sur le module, utiliser des attaches de nylon pour attacher les deux connecteurs et les empêcher de se séparer due aux vibrations. Se référer au schéma électrique D060882 P. 13.1 Rév. 08.
- Débrancher le connecteur C551 du panneau de jonction arrière (voir fig. 10), brancher le connecteur **C551J** du câblage avec la partie mâle du connecteur C551 et brancher le connecteur **C551** du câblage avec la partie femelle du connecteur C551 et avec le câble provenant du thermostat. Fixer tout le câblage avec des attaches de nylon.

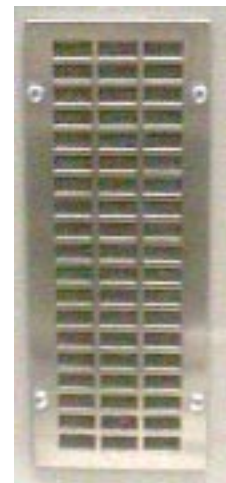
FIGURE 6: BOUCHE D'AÉRATION DU CABINET D'AISANCES

1. Localiser la bouche d'aération du cabinet d'aisances, située près de la cuvette (voir figure 6). Enlever le grillage protecteur.
2. Retirer le filtre métallique sous le grillage.
3. Réinstaller le grillage protecteur de la bouche d'aération.

Afin de réduire les risques d'obstruction des conduites de ventilation du cabinet d'aisances, il est avantageux de procéder au retrait d'un filtre en suivant les instructions que voici.
