**PREVOST**

INFORMATION DE MAINTENANCE

IM16-28A

DATE :	NOVEMBRE 2016	SECTION : 23 - Accessoires
SUJET :	AJOUT D'UN LARMIER SUR LES RÉTROVISEURS

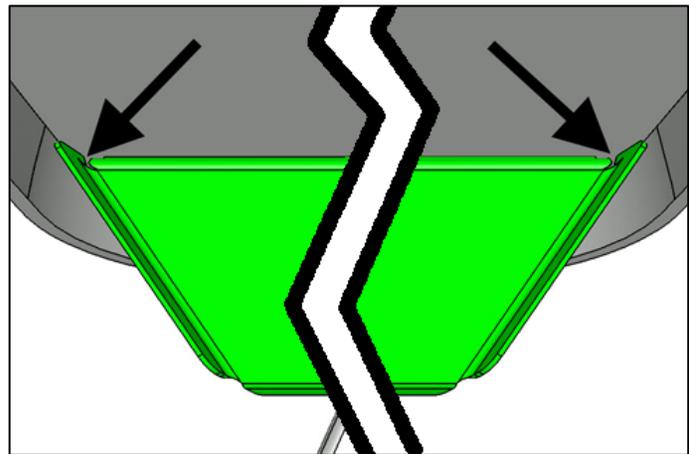
Figure 5: Vue de dessus

7. Appliquer un petit joint de scellant dans les coins. Le joint sera apparent, effectuer un travail soigné.
8. Le joint est requis pour boucher les traits de dégagement et pour combler l'espace entre le verre et les lèvres du larmier.
