**PREVOST**

BULLETIN DE GARANTIE

BG17-08

DATE :	Septembre 2017	SECTION : 23 ACCESSOIRES
EXPIRATION:	Septembre 2019	
SUJET :	VIS DE LA TÊTE DE L'EXTINCTEUR DU AFSS

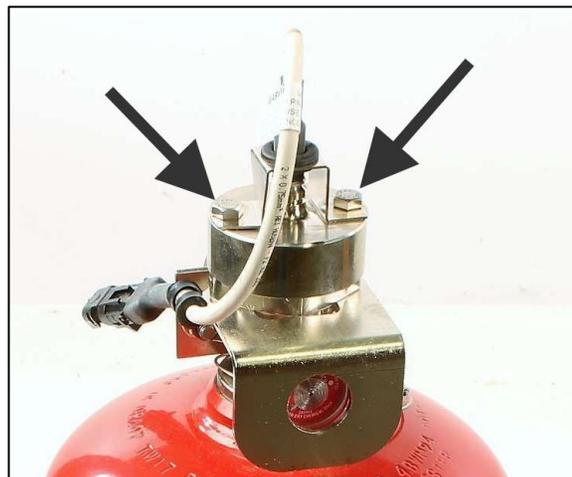
Sur les véhicules visés par ce bulletin, vérifier si les deux vis de la tête de l'extincteur de l'AFSS sont bien serrées. Si ce n'est pas le cas, serrer les deux vis à la valeur de couple spécifiée ci-dessous.

1. Localiser l'extincteur de l'AFSS dans le compartiment à bagages central sur le côté gauche du véhicule.
2. Utiliser une clé dynamométrique et serrer les deux vis sur la tête de l'extincteur tel que montrée sur la Figure 1 à la valeur de couple suivante :

COUPLE: 14 lb-ft (19 Nm)
