## REPLACEMENT DE LA PÉDALE DE L'ACCÉLÉRATEUR 9700 (B13R)

### ANNÉES MODÈLE ET NUMÉRO DE SÉRIE DES VÉHICULES

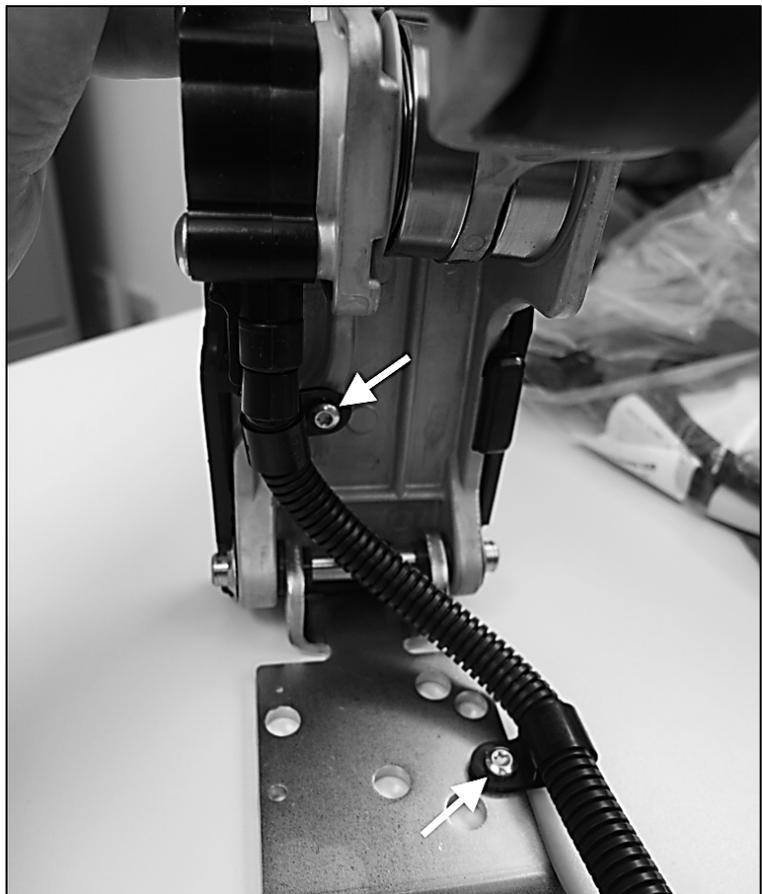
1. Enlever et conserver les collets et les vis Torx sur la nouvelle pédale de l'accélérateur 23180950

Débrancher le faisceau de la pédale, disposer du faisceau enlevé.

2. Raccorder le faisceau de fils 23181346 fourni à la pédale.
3. Réinstaller les collets en P.

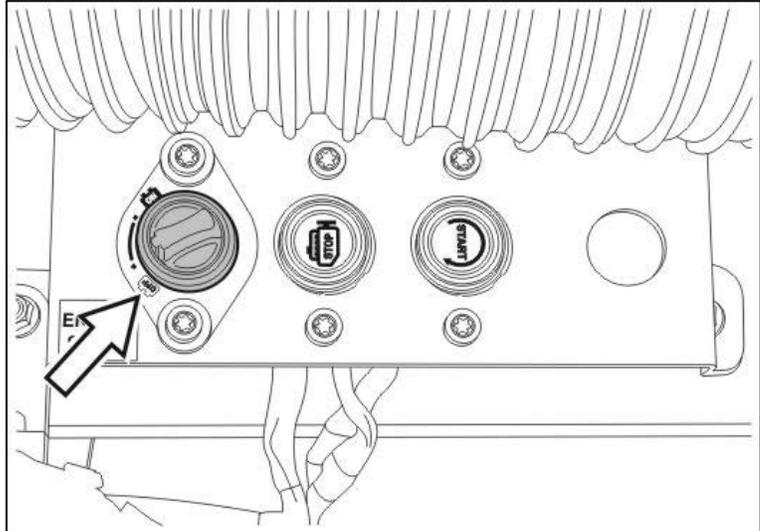
4. Sur le véhicule, s'assurer de fermer l'interrupteur principal d'alimentation.

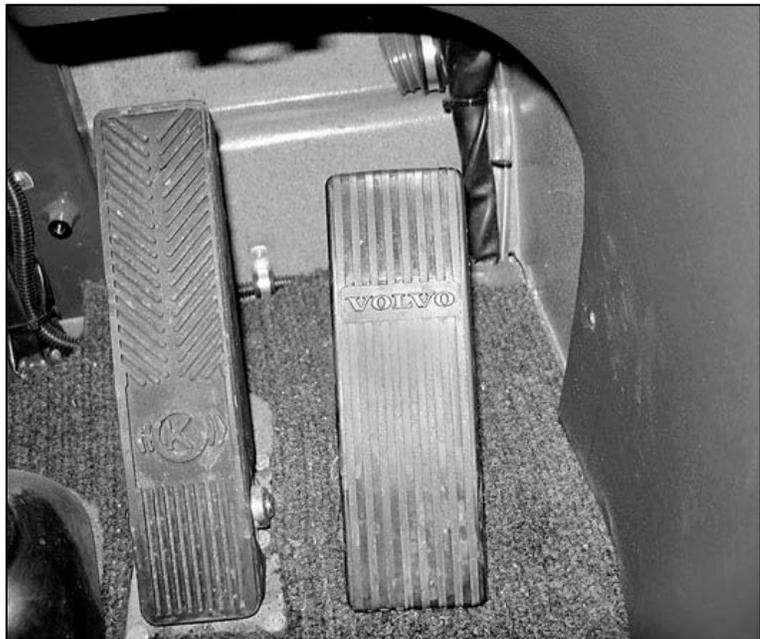
5. Si présent, déplacer le tapis de sol.
6. Agrandir l'espace de travail en relevant complètement la colonne de direction et en reculant le siège conducteur.

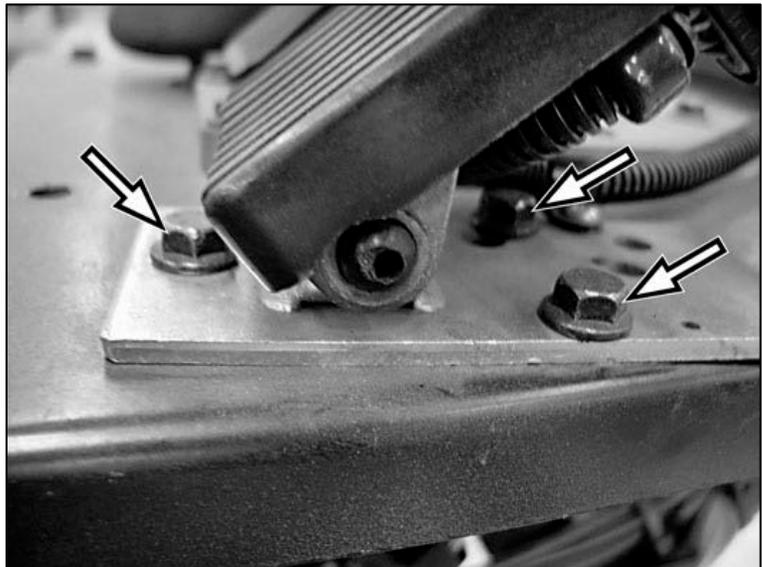
7. Enlever les vis de fixation de la pédale de l'accélérateur. Conserver la quincaillerie pour la réutiliser.

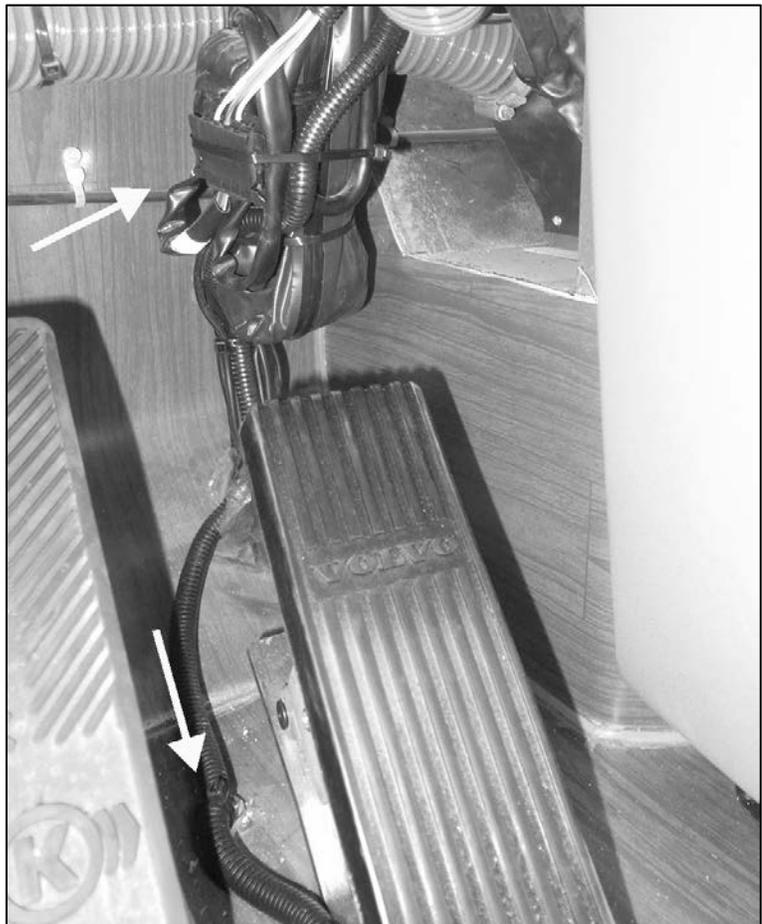
8. Couper les attaches de câbles. Noter l'agencement pour faciliter la réinstallation.

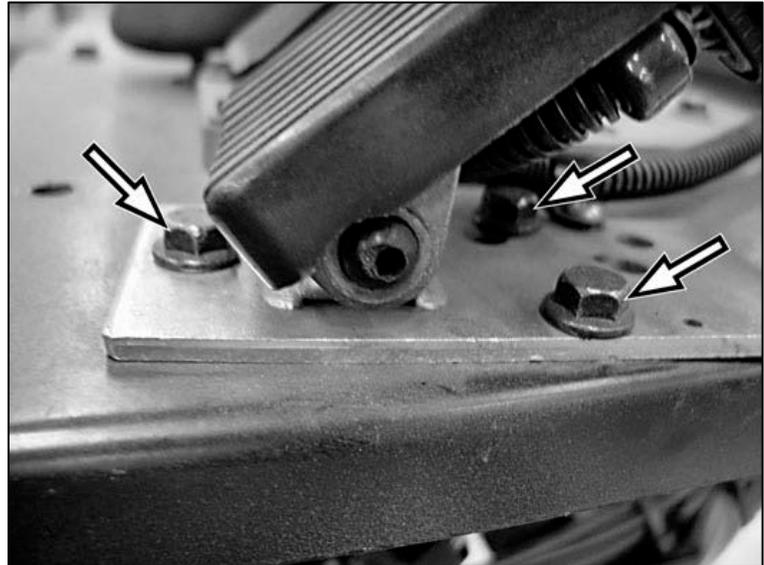
9. Enlever la pédale de l'accélérateur et la conserver pour le processus de retour de pièces.

10. Sur la nouvelle pédale, raccorder le faisceau de fils 23181346 au connecteur coté véhicule.

11. Installer la pédale de l'accélérateur. Serrer les vis au couple suivant:

**COUPLE: 15-21 lb-pi (20-28 Nm)**

Si les vis sont en mauvais état, remplacer par des vis **946173** M8-1.25x20 G8.8.

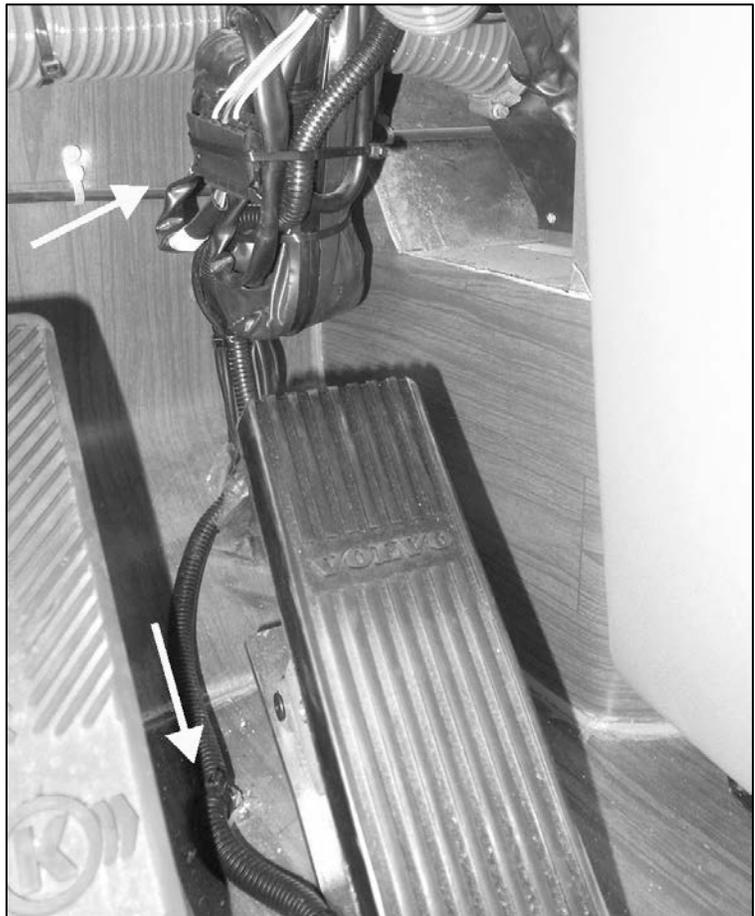
12. Réinstaller les attaches de câbles. Placer le faisceau de fils de façon identique au faisceau enlevé.
13. Si présent, replacer le tapis de sol.

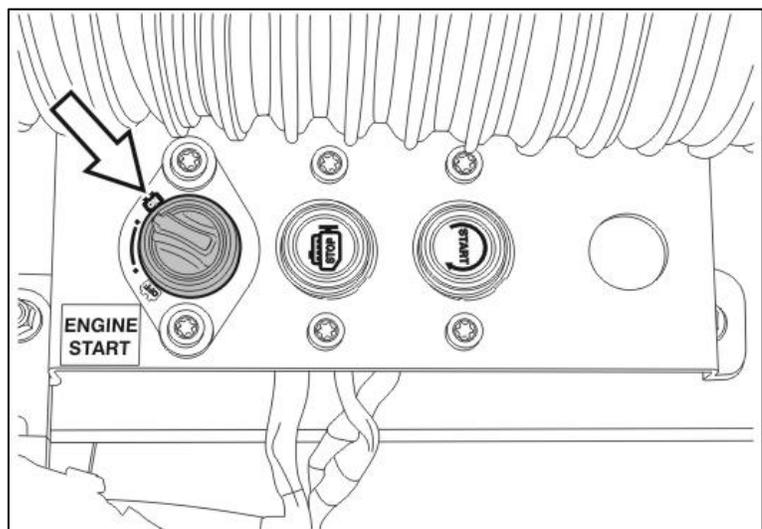
14. Rouvrir l'interrupteur principal d'alimentation.
