RAPPEL SÉCURITAIRE

CR19-03P-B

DATE :	Avril 2019	SECTION :	23 ACCESSOIRES
SUJET :	INSPECTION TÊTE DE CONTRÔLE D'EXTINCTEUR

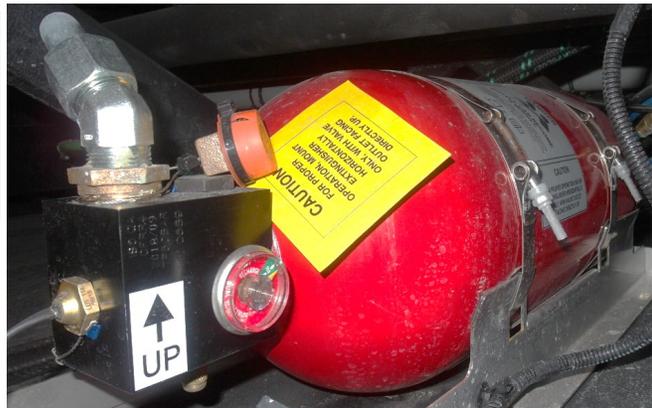
Les extincteurs avec la tête de contrôle en forme de boîte et peinte noire ne sont pas visés par ce rappel sécuritaire. Ne pas remplacer ces têtes de contrôle.

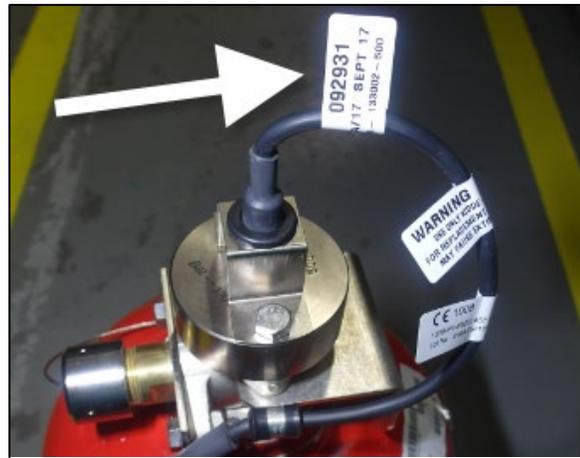
Figure 1

1. Localiser le réservoir 25 lb de l'extincteur:
 - Pour les véhicules Prevost H3, l'extincteur est situé derrière l'aile arrière côté conducteur. Pour les modèles X3, l'extincteur est situé dans un compartiment bagages.

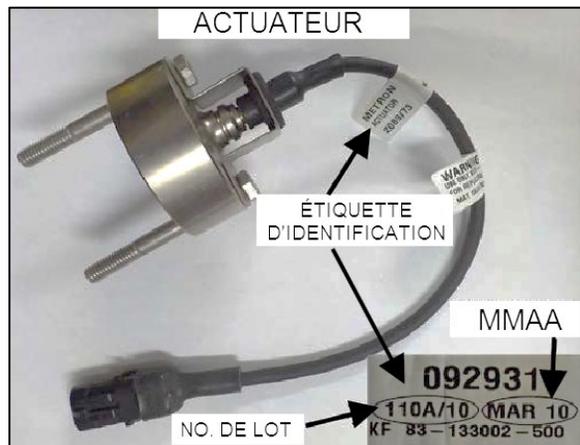
Figure 2

2. Localiser l'étiquette de l'actuateur.
3. Enregistrer le numéro de lot de l'étiquette sur le formulaire de certification à la fin de ce document.

Les deux étiquettes sur cet extincteur particulier sont les mêmes. En général, seulement une étiquette d'avertissement et une étiquette d'information se retrouvent sur l'actuateur.

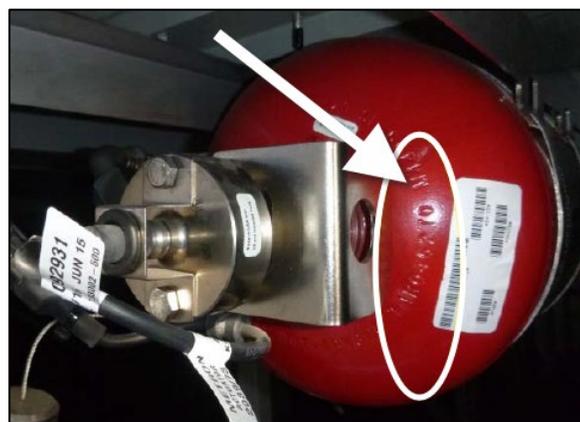
Figure 3

Le numéro de lot de la tête de contrôle est écrit juste au côté de la date (MM/AA) de l'étiquette (voir Figure 3).

Le numéro de lot est écrit juste au côté de la date (MM/AA) sur l'étiquette comme montré dans la Figure 3.

5. Si le numéro de lot ne correspond à aucun des numéros de lots impactés présentés dans la liste ci-dessous, placer un autocollant vert ou un bout de ruban adhésif vert sur la tête de contrôle. L'actuateur est fonctionnel.

NUMÉRO DE LOT IMPACTÉ
042A/15
467A/17
639A/17

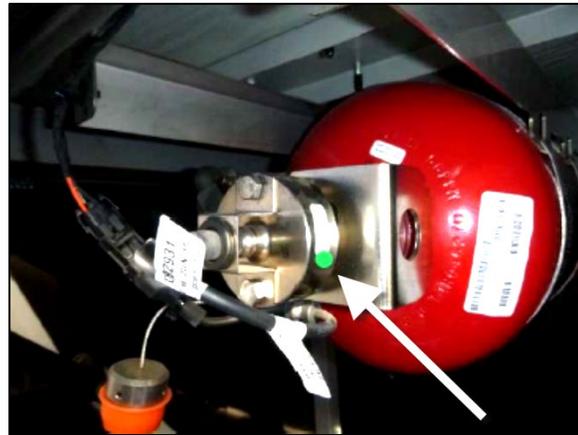
Figure 4

Le numéro de série de l'extincteur est gravé sur le collet de la bouteille et commence par les lettres "**TAR**" suivi de 6 nombres (voir Figure 4).

Le numéro de série de l'extincteur est affiché sur le collet de la bouteille et commence par les lettres "TAR" suivi de 6 nombres.

4. Enregistrer le numéro de série de l'extincteur sur le formulaire de certification à la fin de ce document.
