PREVOST

BULLETIN DE GARANTIE

BG19-07 [État]

DATE : Mai 2019	SECTION : 12 SYST. PNEUMATIQUE ET FREINAGE
EXPIRATION: Mai 2021	
SUJET : VÉRIFICATION DU DÉGAGEMENT DES BOYAUX DE FREINS – VÉHICULES AVEC SUSPENSION INDÉPENDANTE

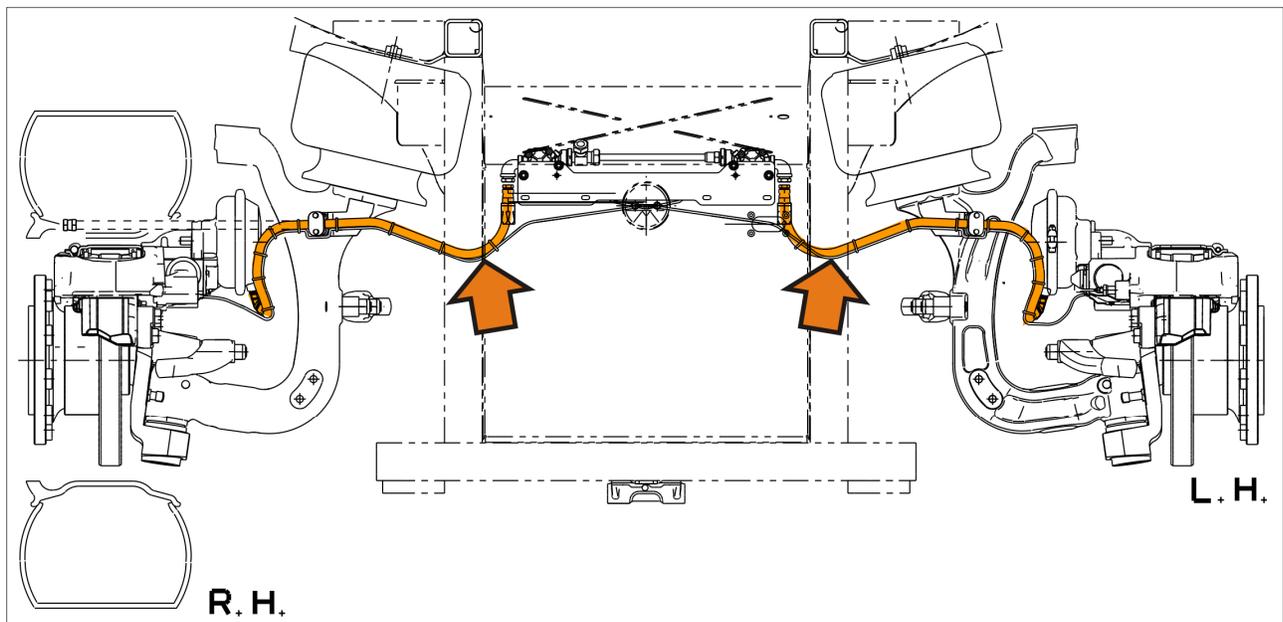
FIGURE 1 : INSPECTER LES DEUX BOYAUX IDENTIFIÉS SUR L'IMAGE

1. Vérifier le dégagement entre le boyau de freins et l'arrête du support à l'endroit identifié sur l'image.

Le dégagement doit être de 12mm (1/2 pouce) MINIMUM

Vérifier deux (2) boyaux, soit un boyau par coté

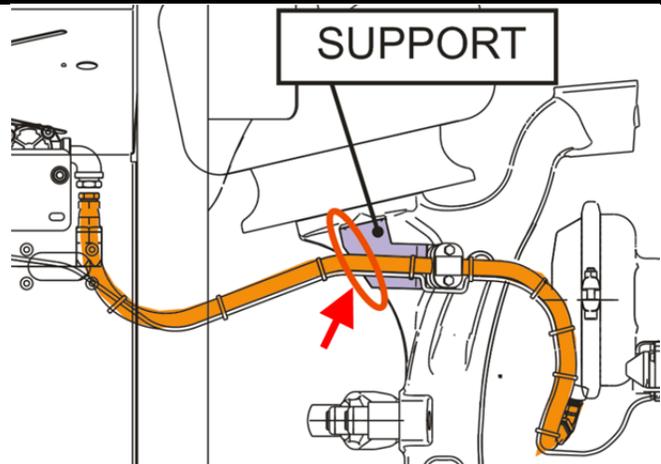
FIGURE 2 : COTÉ CHAUFFEUR

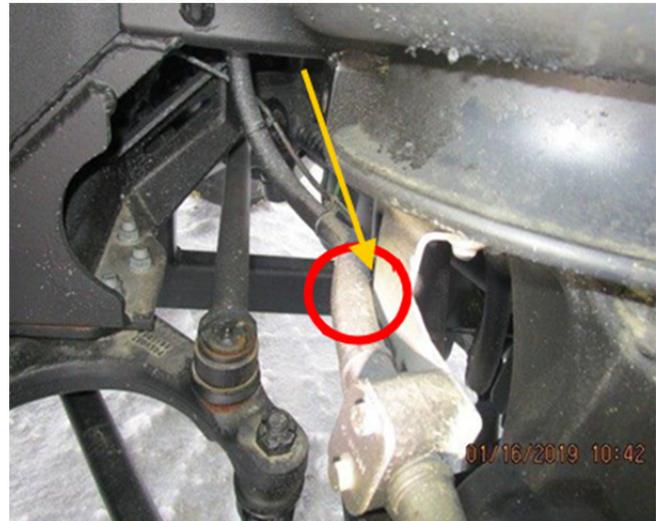
FIGURE 3 : IL Y A UN RISQUE DE FROTTEMENT À L'ENDROIT IDENTIFIÉ

2. Si le dégagement est **d'au moins 12 mm**, **aucun ajustement** n'est nécessaire.
3. Si le dégagement est **inférieur à 12 mm**, il est nécessaire **augmenter le dégagement** pour éviter le frottement du boyau (voir Partie 2).
 - a) Si le boyau présente des traces de frottement et d'usure, remplacer le boyau (voir Partie 3). Il est possible qu'il n'y ait des traces que sur l'enduit noir gras Tectyl qui recouvre le boyau. Si c'est le cas, le boyau ne nécessite pas un remplacement.

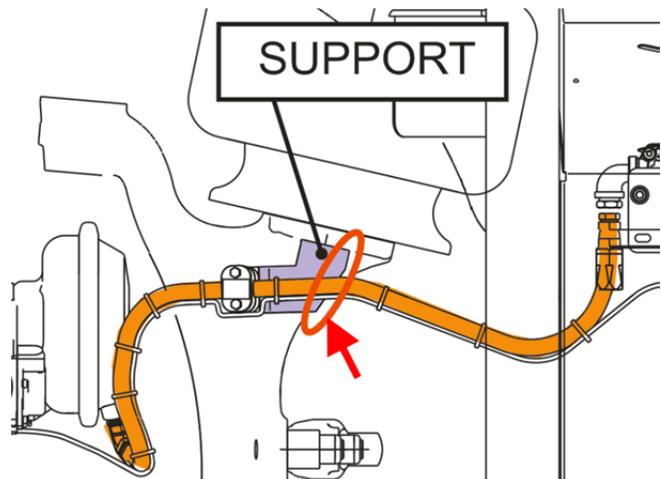
FIGURE 4 : COTÉ TROTTOIR
