# PREVOST

## BULLETIN DE GARANTIE

### BG23-23

DATE :	Aout 2023	SECTION : 04 ÉCHAPPEMENT
EXPIRATION:	Aout 2025	
SUJET :	<b>FUITE D'ÉCHAPPEMENT POSSIBLE</b>

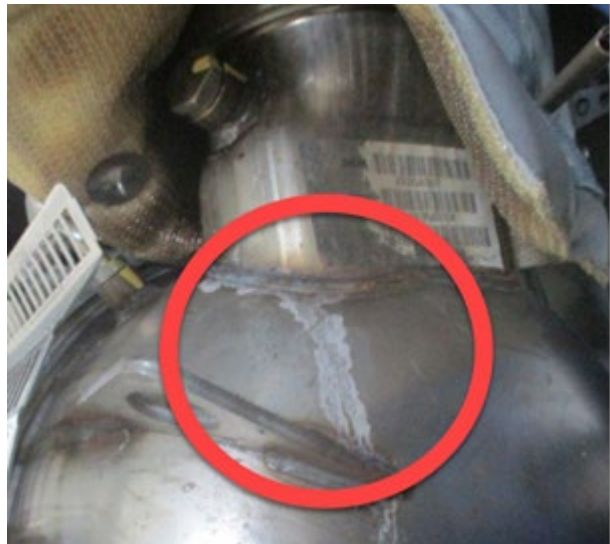
3. Vérifier s'il y a une fuite d'échappement voir l'image.  
Si oui passer à l'étape suivante.  
Sinon rattacher la couverture pour terminer la procédure.

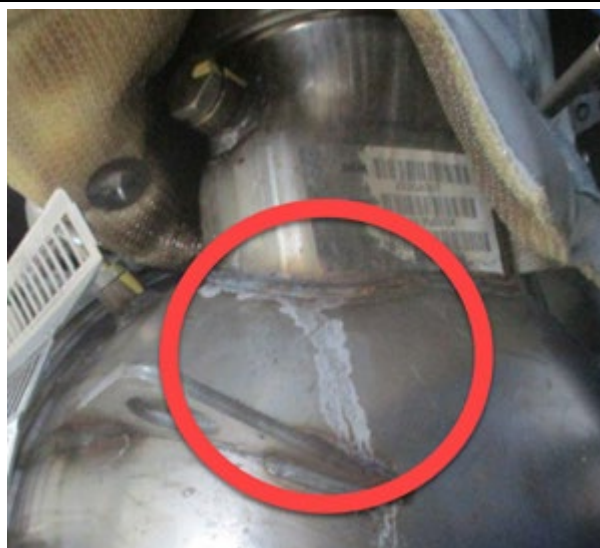
2. Vérifier s'il y a une fuite d'échappement voir l'image.  
Si oui passer à l'étape suivante.  
Sinon la procédure est terminée.
