**PREVOST**

**BULLETIN DE GARANTIE**

**BG24-20**

DATE :	Juin 2024	SECTION : 06 ÉLECTRIQUE
EXPIRATION:	Juin 2026	
SUJET :	<b>MODIFICATION DU HARNAIS DE L'ALARME INCENDIE</b>

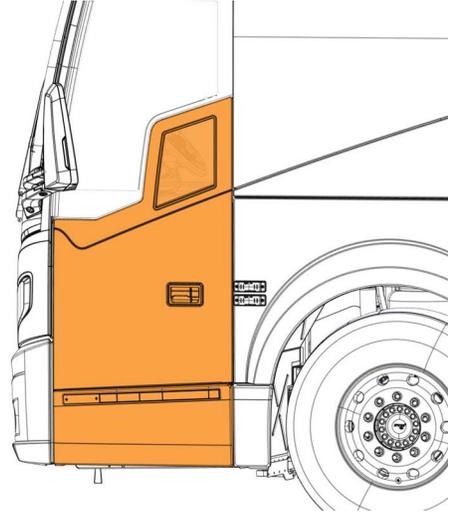
1. Ouvrir la porte de service avant.

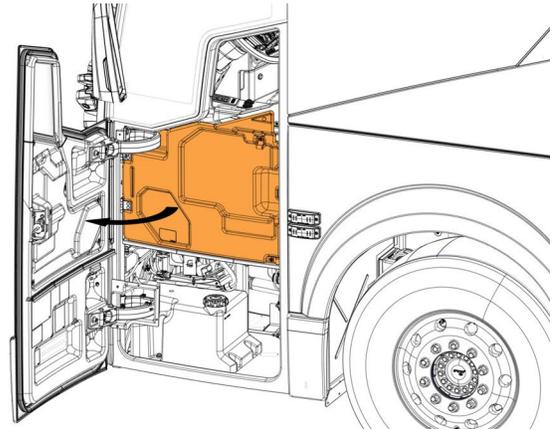
2. Ouvrir le panneau de la boîte de jonction avant.

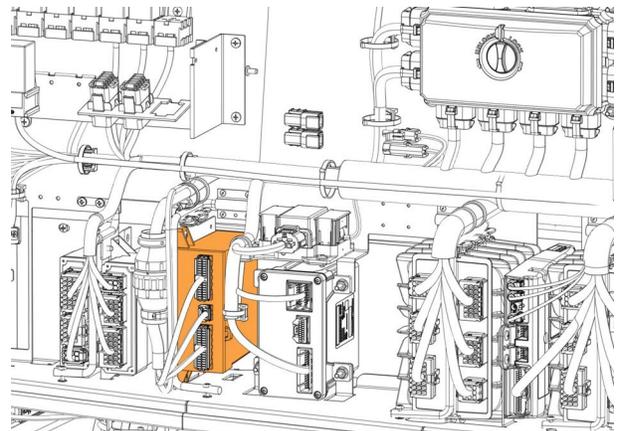
3. Localiser le module **A36**.

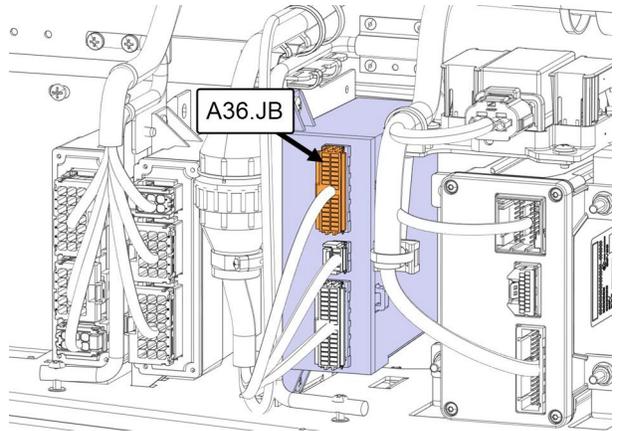
4. Localiser le connecteur bleu **A36.JB**.

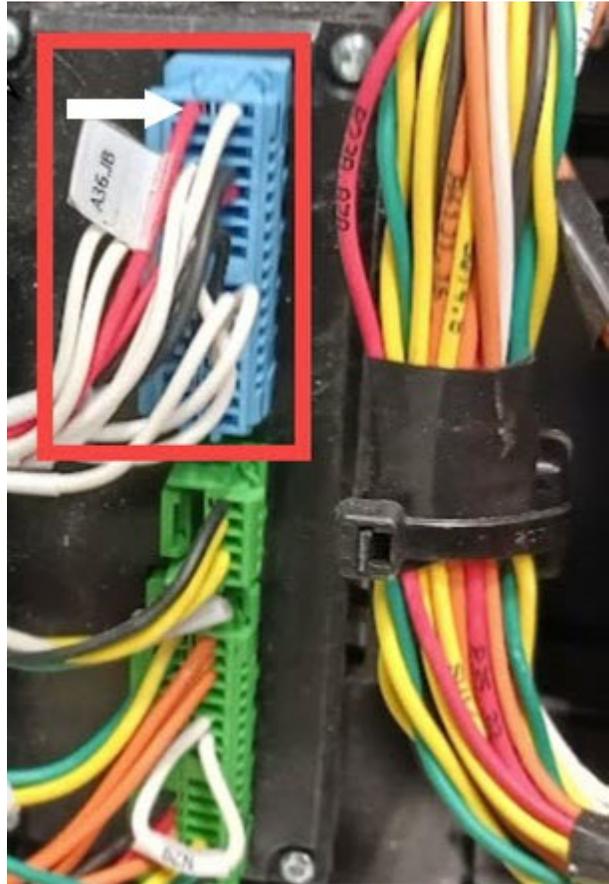
5. Localiser le fil rouge **A130.6** connecté à la broche **A36.JB :1**.

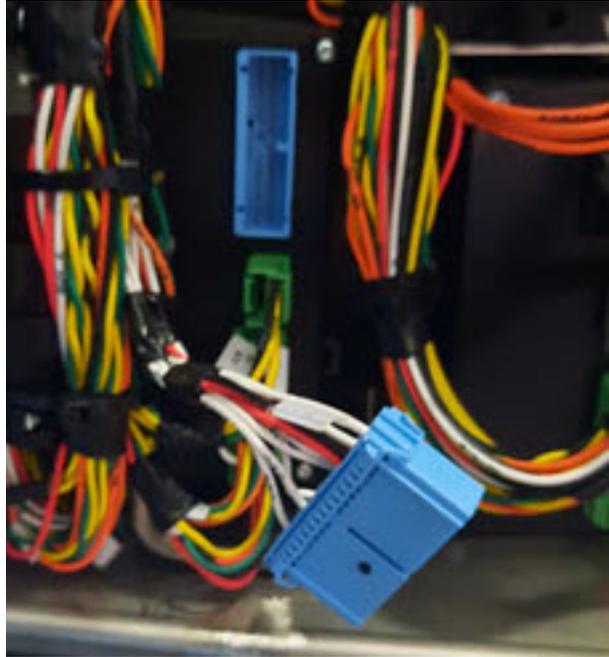
6. Débrancher le connecteur **A36.JB** du module.

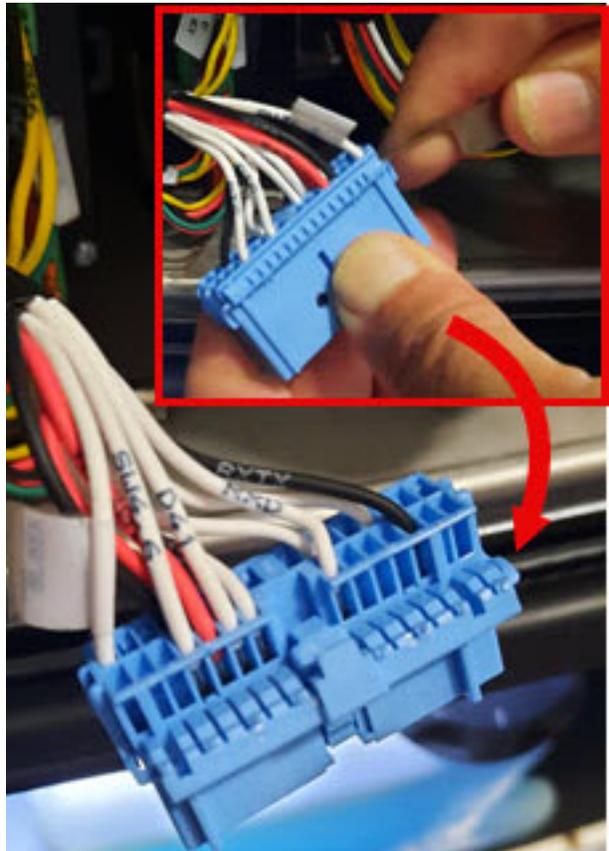
7. Utilisez un petit tournevis pour ouvrir le verrou secondaire du connecteur JB.

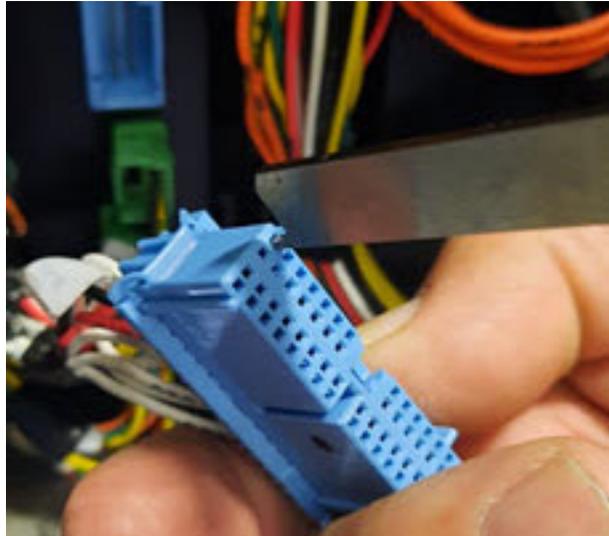
8. Insérer l'outil 683766 dans la cavité d'extraction à l'extrémité arrière de la broche **A36.JB :1**.

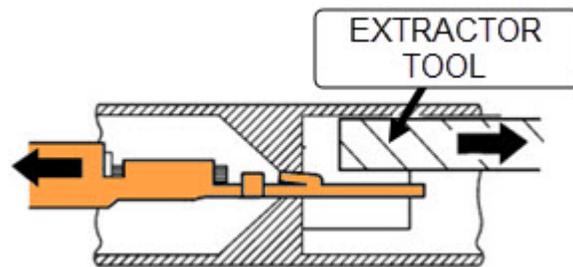
9. Retirer le terminal du fil **A130.6** du connecteur.

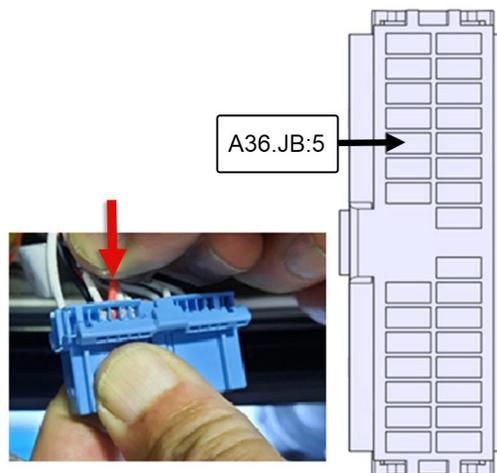
10. Insérer le fil **A130.6** dans la broche **A36.JB :5** du connecteur jusqu'à ce que le terminal soit verrouillé.

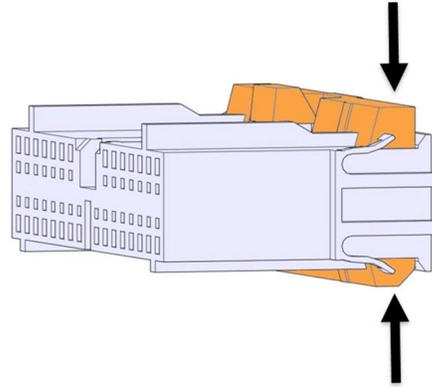
11. Fermer le verrou secondaire du connecteur.

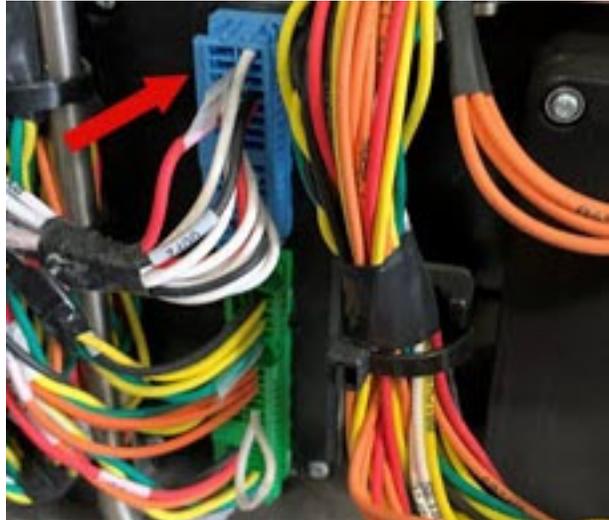
12. Rebrancher le connecteur **A36.JB** dans le module **A36**.

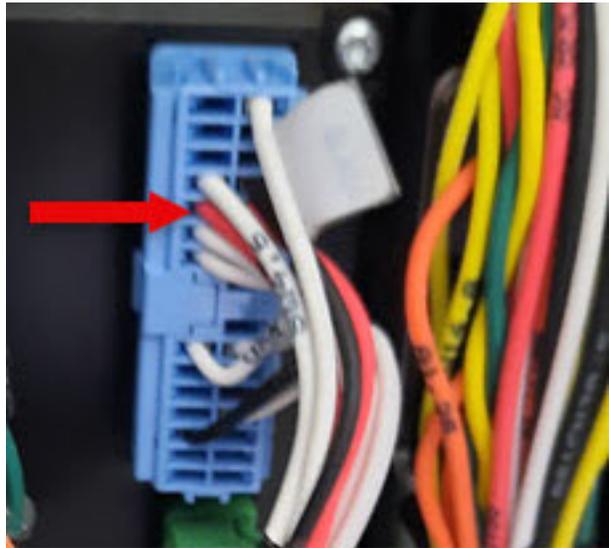
13. Vérifier que le fil **A130.6** est maintenant connecté à la broche **A36.JB :5**.

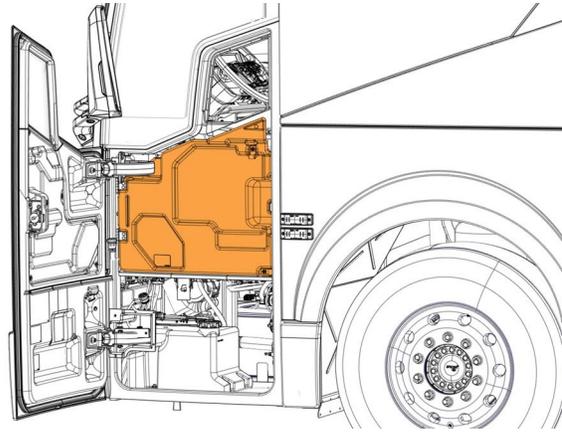
14. Fermer le panneau de la boîte de jonction avant.

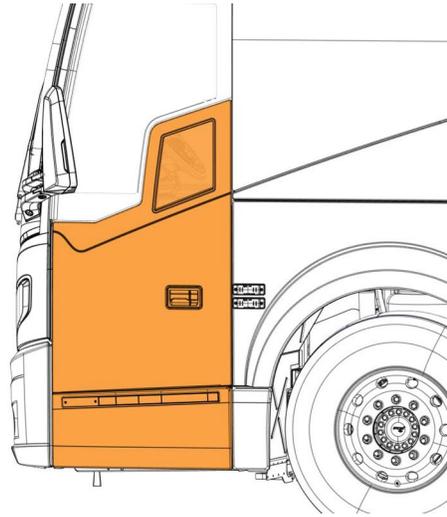
15. Fermer la porte de service avant.
