**PREVOST****CAMPAGNE
DE
RAPPEL****CR24-33**

DATE :	Septembre 2024	SECTION : 18 CARROSSERIE
SUJET :	INSPECTER LES CEINTURES DE SÉCURITÉ DES SIÈGES PASSAGERS

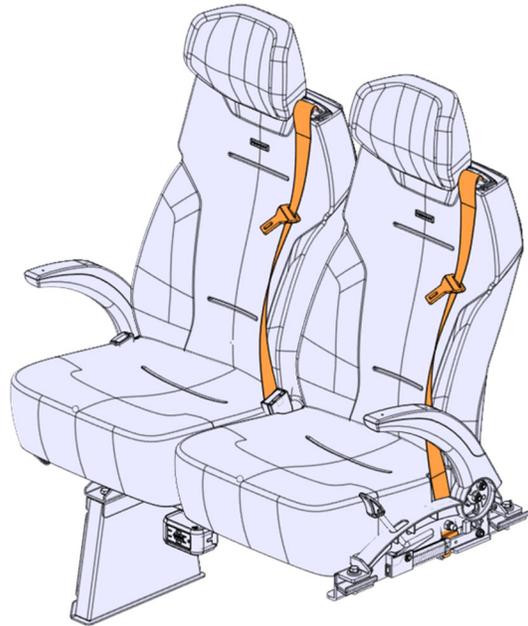
1. Inspecter l'enrouleur à verrouillage automatique de toutes les ceintures de sécurité du passager.
 - Si les ceintures de sécurité ne se débloquent pas, passer à l'étape suivante et remplacer la ceinture de sécurité.
 - Si les ceintures de sécurité se débloquent, la procédure est terminée.
