PREVOST

BULLETIN DE GARANTIE

BG24-35

DATE :	Octobre 2024	SECTION : 22 SYSTÈME CVAC
EXPIRATION:	Octobre 2026	
SUJET :	UNITÉ CVAC DU CONDUCTEUR - AMÉLIORATION DE L'ÉTANCHÉITÉ DU CONDUIT DE RETOUR D'AIR

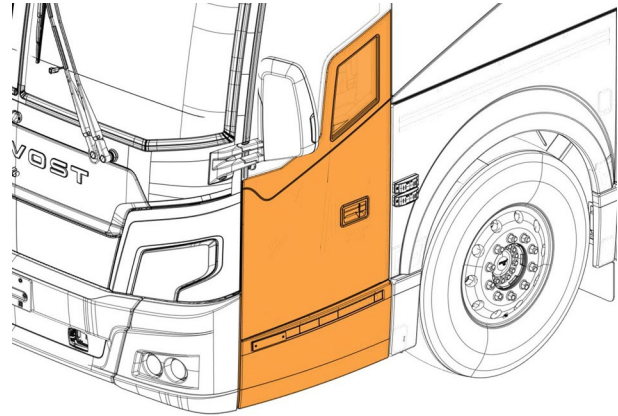
1. Ouvrir la porte de service avant.

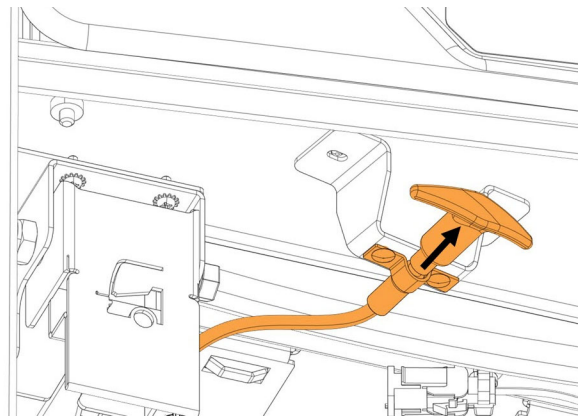
2. Tirer sur la poignée d'ouverture du parechoc située dans le compartiment de service avant.

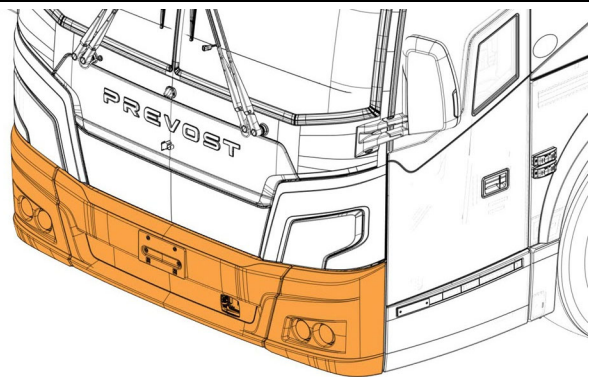
3. Abaisser le parechoc avant.

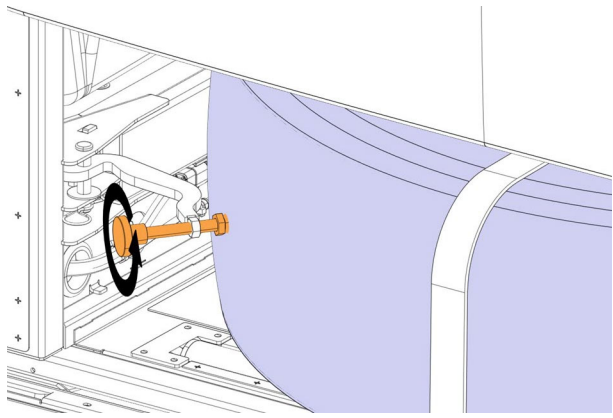
4. Desserrer partiellement la vis de pression maintenant la roue de secours en place.

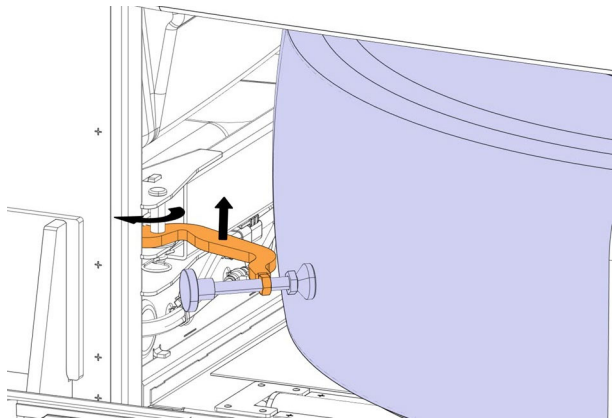
5. Soulever le levier de la vis vers le haut, puis le faire pivoter pour libérer le pneu.

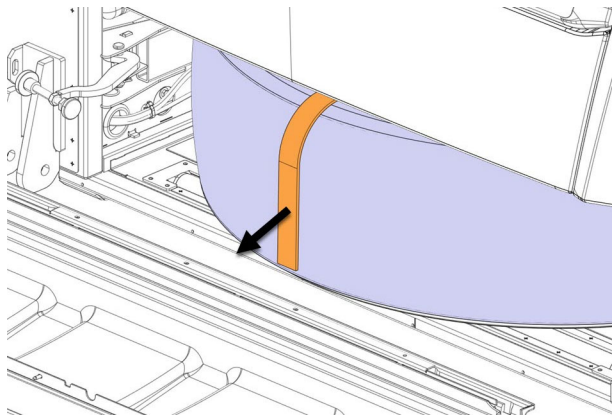
6. Retirer la roue de secours du compartiment à l'aide de la sangle.

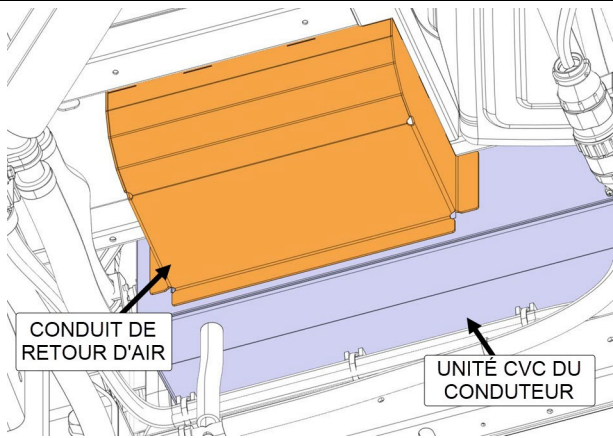
7. Localiser le conduit de retour d'air de l'unité CVC du conducteur.

Sur les véhicules visés par ce bulletin, sceller le conduit de retour d'air de l'unité CVAC du conducteur avec un ruban adhésif en aluminium pour empêcher l'infiltration d'air et de poussière.

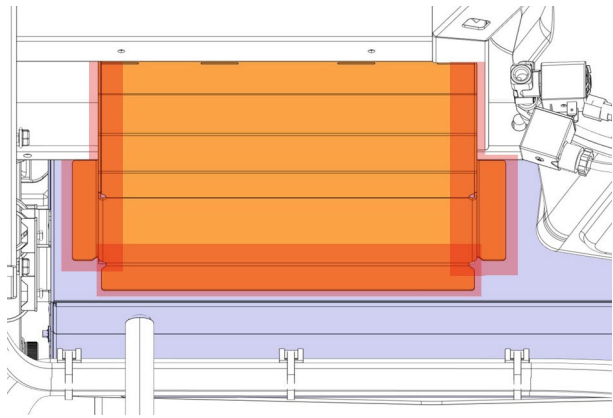
8. Nettoyer tout le contour du conduit avec de l'alcool.

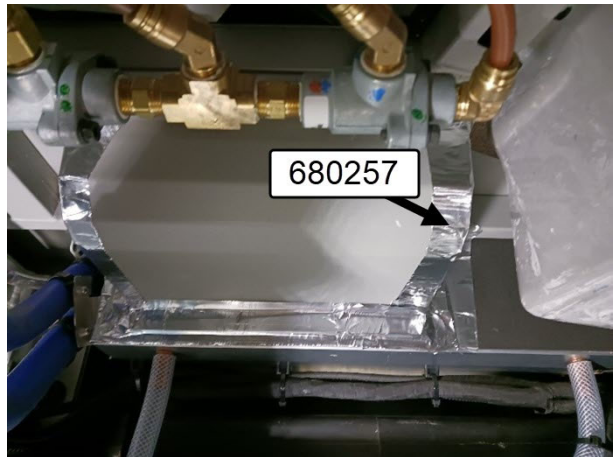
9. Appliquer du ruban adhésif en aluminium 680257 sur tout le contour du conduit pour l'étanchéifier.

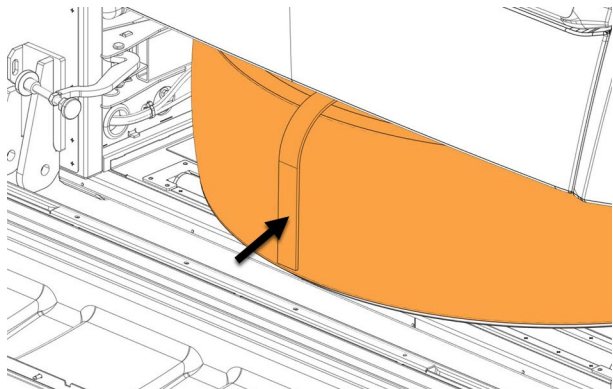
10. Remettre le pneu dans le compartiment de la roue de secours.

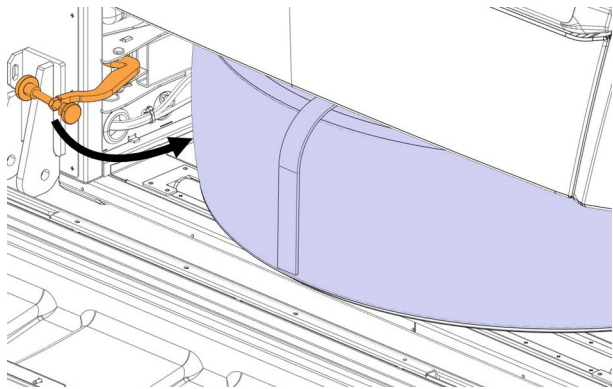
11. Replacer la butée de la roue de secours à sa position initiale.

12. Resserrer la vis pour maintenir le pneu en place.

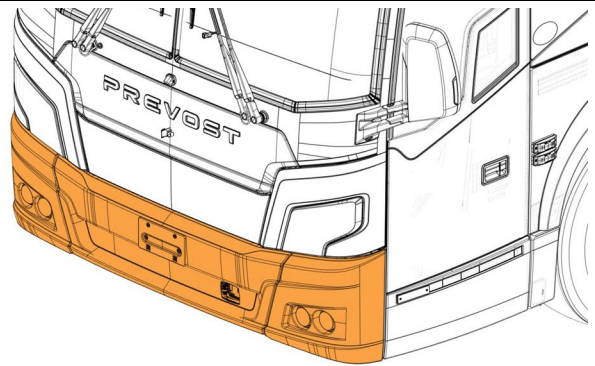
13. Fermer le parechoc avant.

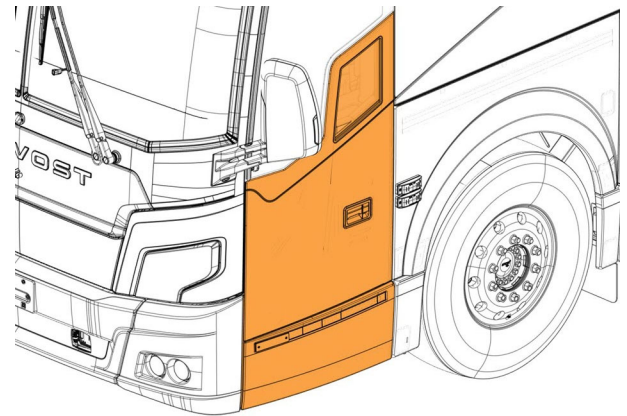
14. Fermer la porte de service avant.
