PREVOST

BULLETIN DE GARANTIE

BG25-01A

DATE :	Mars 2025	SECTION :	18 CAROSSERIE
EXPIRATION:	Mars 2027		
SUJET :	INFILTRATION D'EAU DANS LES PANNEAUX MODESTIES

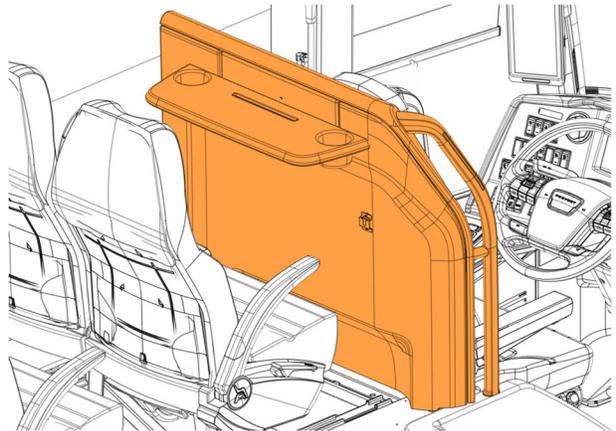
1. Localiser le panneau modestie gauche.

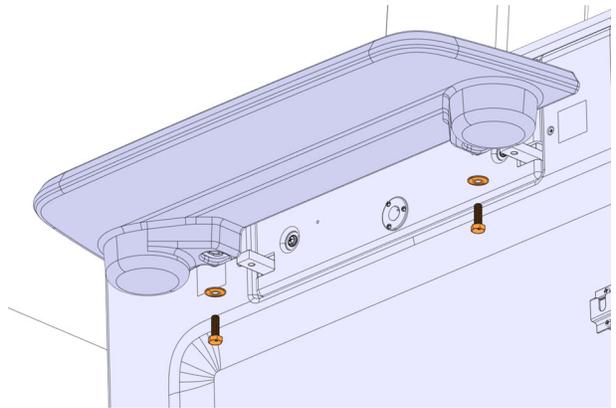
2. Retirer les écrous (2x) et les rondelles (2x) et retirer la tablette.

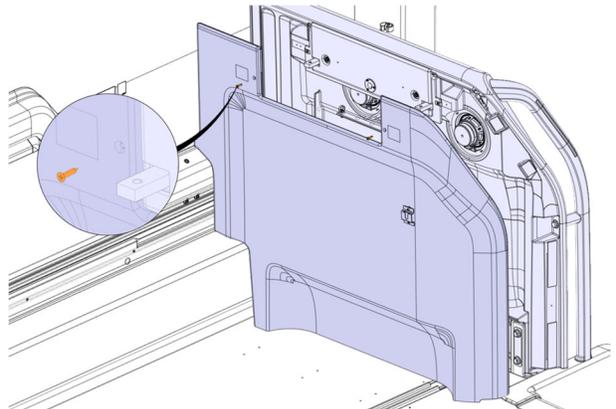
3. Retirer les vis (2x) et le panneau.

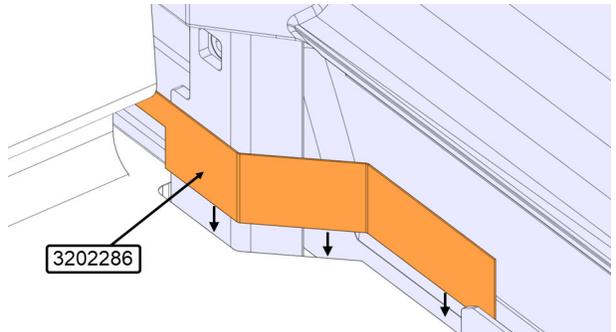
4. Glisser la tôle 3202286 entre le plancher et la structure du panneau modestie.

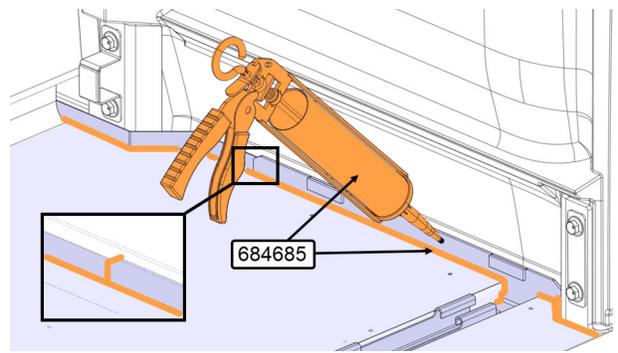
5. Appliquer le scellant 684685 sur le joint entre le panneau modestie et le plancher et le rail du siège.

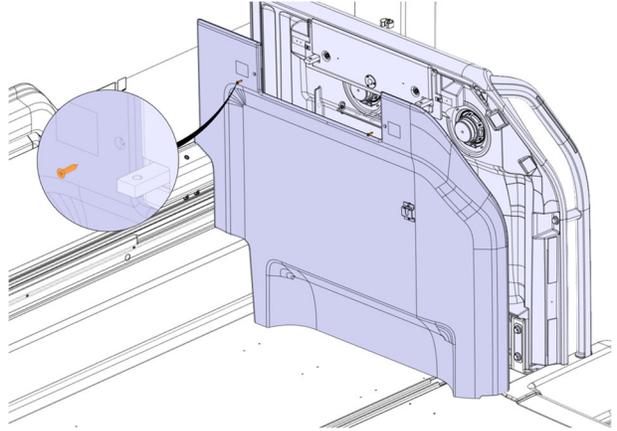
6. Réinstaller le panneau avec les vis (2x).

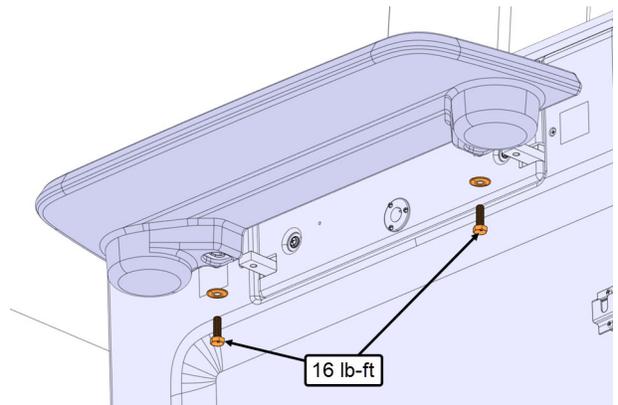
7. Réinstaller la tablette avec les écrous (2x) et les rondelles (2x).
8. Appliquer un couple de serrage de **16lb-ft**.

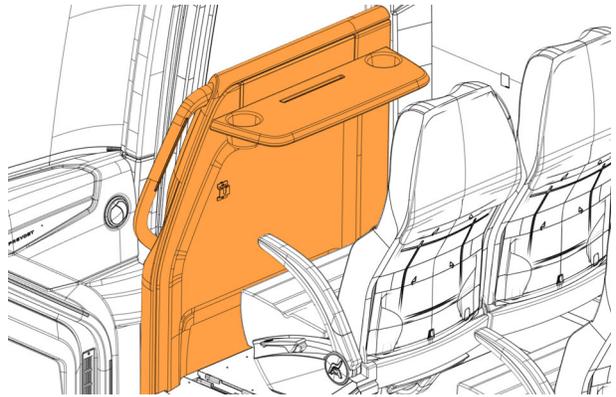
1. Localiser le panneau modestie droit.

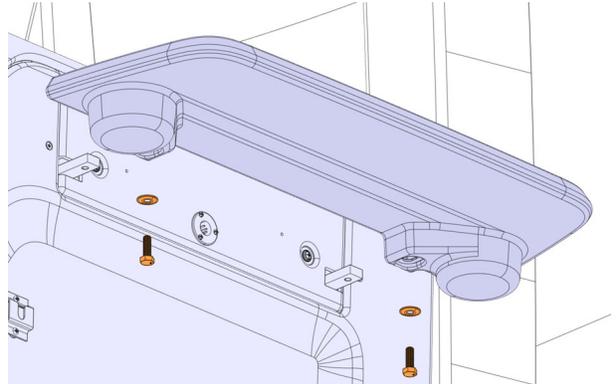
2. Retirer les écrous (2x) et les rondelles (2x) et retirer la tablette.

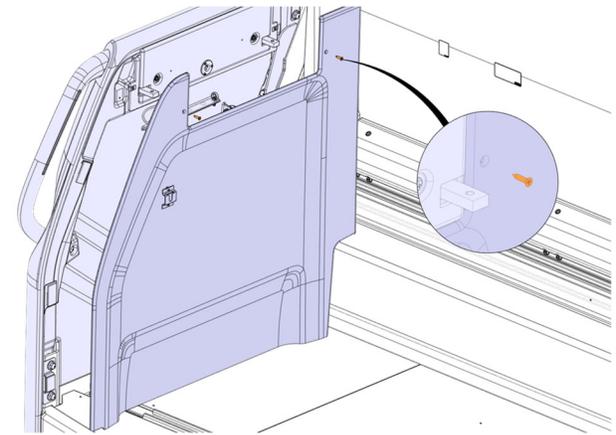
3. Retirer les vis (2x) et le panneau.

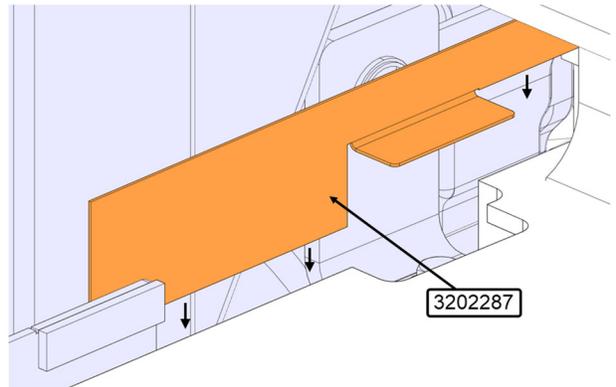
4. Glisser la tôle 3202287 entre le plancher et la structure du panneau modestie.

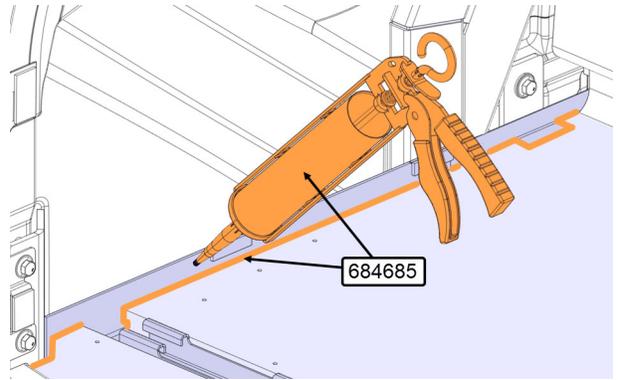
5. Appliquer le scellant 684685 sur le joint entre le panneau modestie et le plancher et le rail du siège.

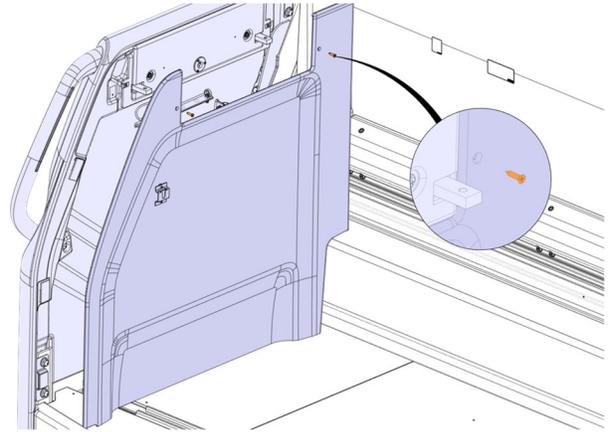
6. Réinstaller le panneau avec les vis (2x).

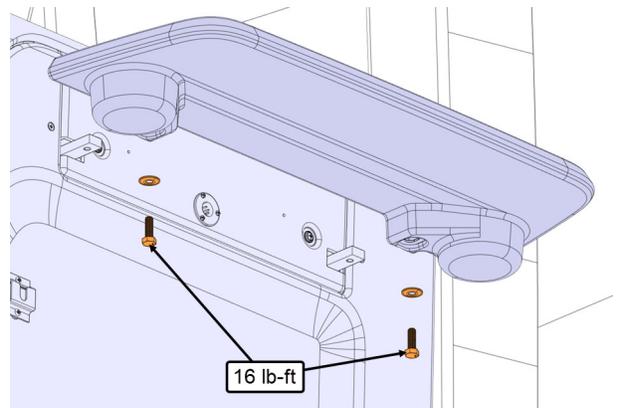
7. Reinstall the shelf with the nuts (2x) and the washer (2x).
8. Appliquer un couple de serrage de **16lb-ft**.
