# PREVOST

## BULLETIN DE GARANTIE

### BG25-21

| SUJET : | <b>REPLACEMENT DE LA PLAQUE DE VIN</b> | |

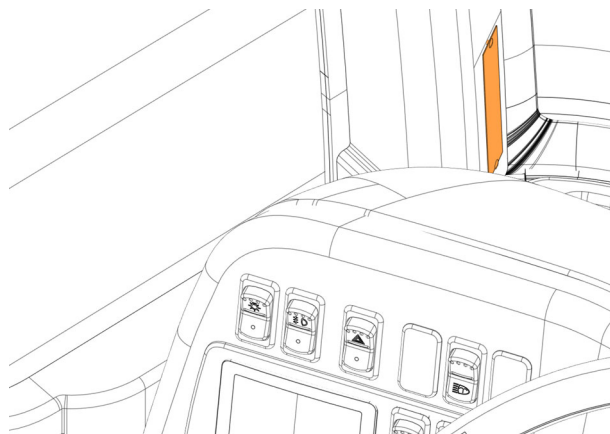
1. Localiser la plaque VIN sur le montant avant gauche, près du pare-brise (côté conducteur). Elle est visible de l'extérieur.
