**PREVOST**

# CAMPAGNE DE RAPPEL

**CR17-28D**

DATE :	Décembre 2017	SECTION :	18 CHÂSSIS
SUJET :	QUINCAILLERIE DU SUPPORT DE RÉSERVOIR À CARBURANT

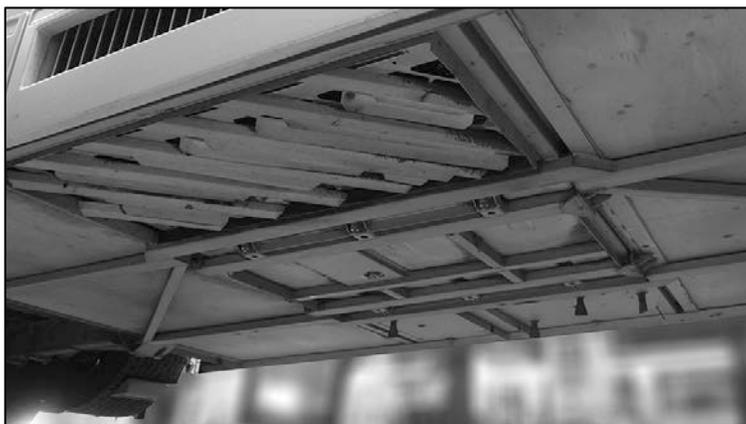
Figure 1: Levage du véhicule

1. Soulever le véhicule avec l'équipement approprié.

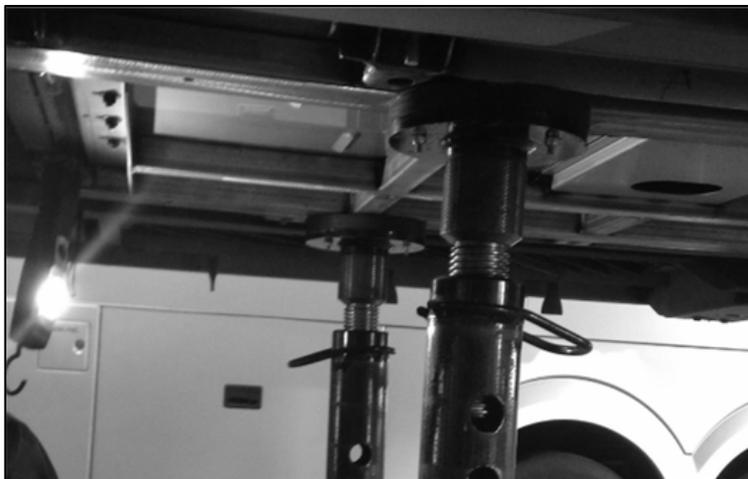
Figure 2: Chandelles ajustables

2. Placer des chandelles sous le châssis du réservoir.

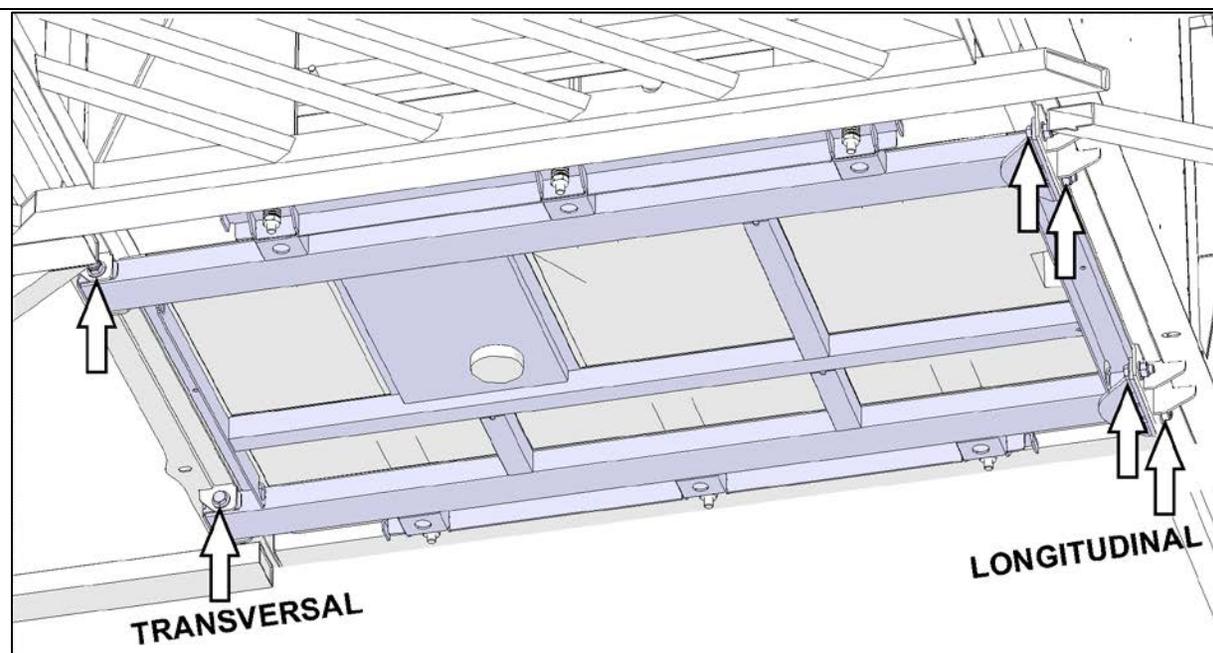
Figure 3: Emplacement des points d'attache

3. Trouver les points d'attache du châssis de réservoir à carburant

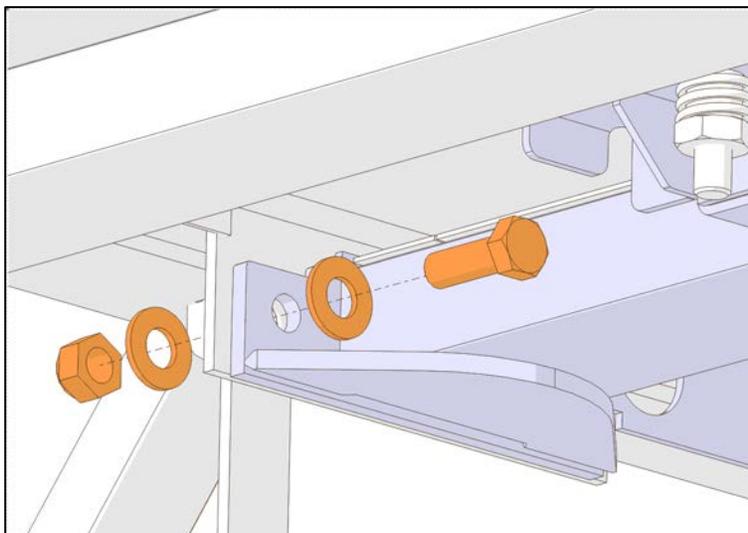
Figure 4: Vis longitudinale (4 endroits)

4. Enlever et remplacer les vis de montage longitudinales une à la fois. (4 endroits)

5. Installer la nouvelle quincaillerie:

**500806**, Vis M12 35mm

**500811**, Écrou M12

**500958**, Rondelle 2x

6. Serrer à **82 lb-ft**. Appliquer une marque témoin de serrage (Torque seal)

7. Répéter la séquence aux trois autres endroits.

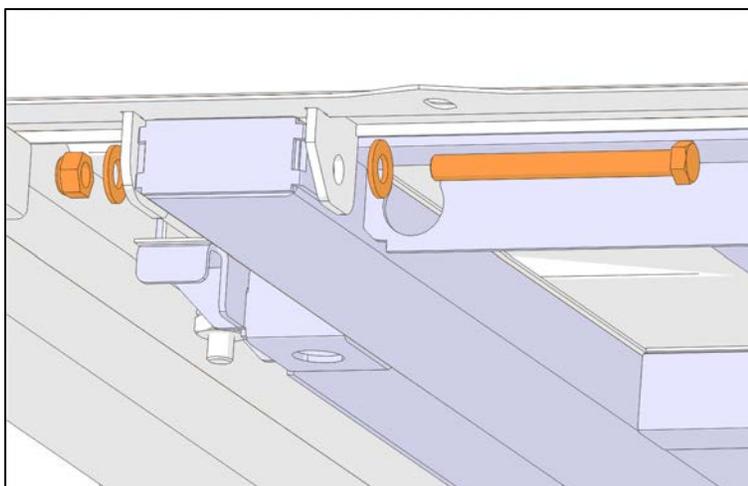
Figure 5: Vis transversale (2 endroits)

8. Enlever une vis transversale.

Il peut être nécessaire d'enlever les sangles antistatiques.

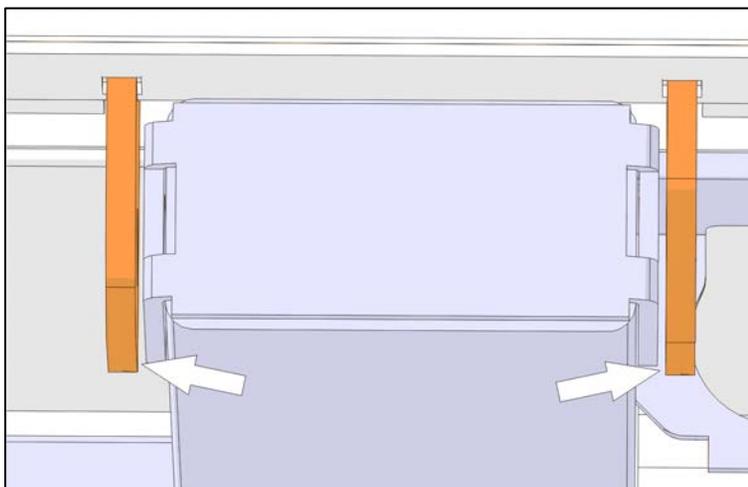
9. Les oreilles de montage sur le châssis du véhicule pourraient être pliées vers l'intérieur. Redressez-les à l'aide d'un marteau et d'un ciseau à froid.

Le modèle d'oreille peut varier selon l'année-modèle.

Figure 6: Mounting Lugs

10. Nettoyer à l'air et tenter d'insérer une cale entre la face du tube et l'oreille.

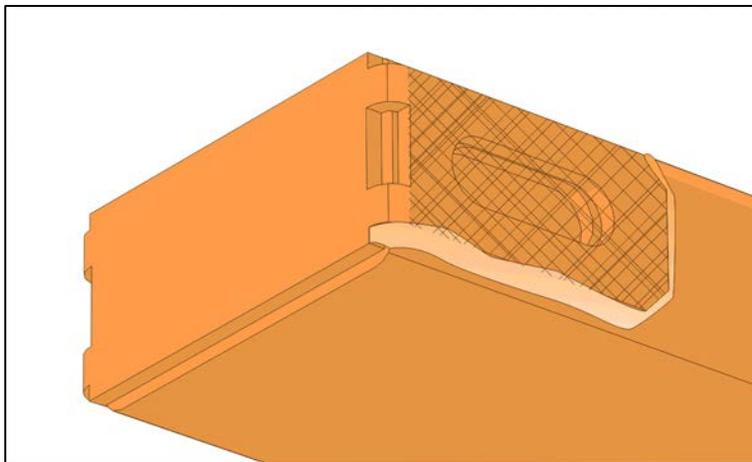
Figure 7: Cradle Tubing Mounting Surface

11. Si vous sentez une interférence de la soudure du tube l'insertion de la cale, il sera peut être nécessaire de la meuler légèrement avec un disque à tronçonner mince pour avoir une surface uniforme. (Figure 7)
12. Nettoyer et sécher les surfaces de montage.

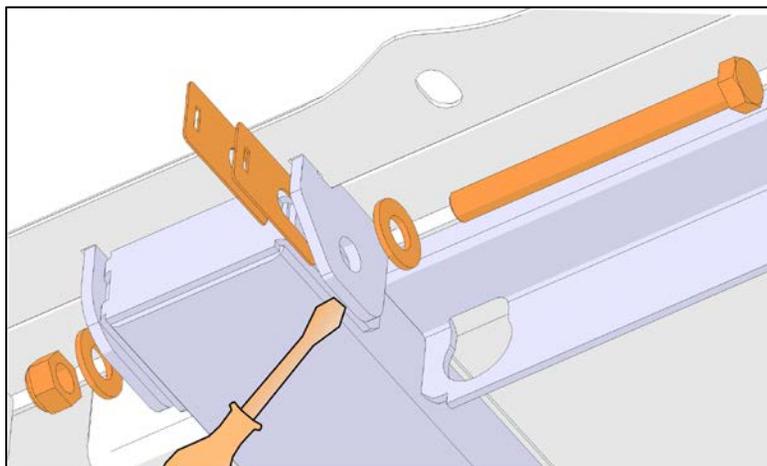
Figure 8: Installation de la vis et des cales

L'agencement des cales peut varier d'une année-modèle à l'autre. Elles peuvent être empilées d'un seul côté ou empilées des deux côtés du tube.

Les cales devraient être serrées entre l'oreille et le tube.

13. Installer la nouvelle quincaillerie sans la serrer:

14. Insérer le nombre requis de cales **030082** ou **030083** entre les oreilles et le tube du berceau.

**Note:** Pour faciliter l'insertion, vous pouvez écarter le tube et l'oreille avec un tournevis plat. (Figure 8) Taper légèrement les cales avec un marteau

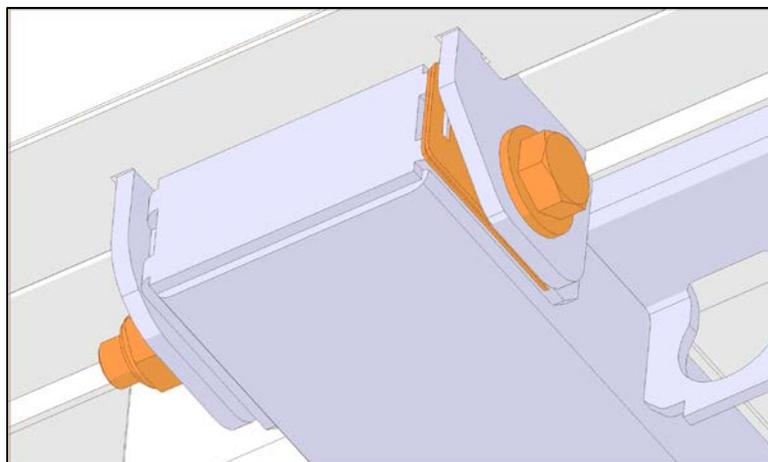
Figure 9 : Résultat final

15. Serrer à **82 lb-ft**.
16. Appliquer une marque témoin de serrage (*Torque seal*).
17. Réassembler toute sangle antistatique précédemment enlevée.
18. Retourner à l'étape 8 et passer à l'autre point d'attache.
