**PREVOST**

CAMPAGNE DE RAPPEL

CR19-04A

| SUJET : REPLACEMENT DE LA TIGE DE DIRECTION | |

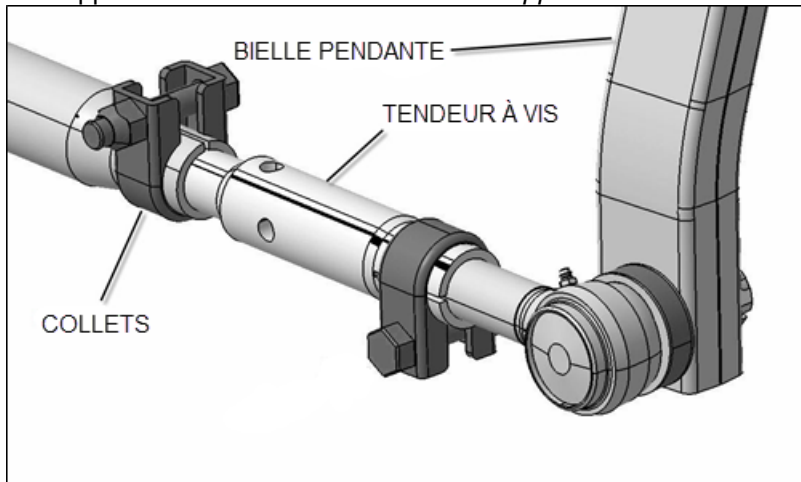
1. Le rappel implique une tige de direction d'une conception antérieure comportant un tendeur à vis près de la bielle pendante. (Figure 1)
2. Ouvrir le compartiment de service avant et déverrouiller le pare-choc en tirant sur la poignée. Du côté chauffeur, vous trouverez la bielle pendante et la tige de direction
3. La tige de direction impliquée dans le rappel est reconnaissable par la présence *d'un tendeur à vis et de deux collets dans la section la plus près de la bielle pendante*. (Figure 1)
4. Si vous avez confirmé que votre véhicule comporte la pièce visée par le rappel, veuillez procéder à son remplacement.
5. Par contre, si votre véhicule a reçu un avis de rappel mais n'a pas la tige de direction visée par le rappel veuillez suivre les *instructions supplémentaires* suivantes.

Figure 1: Tige de rappel visée avec tendeur à vis et deux collets.

Sur les véhicules visés munis d'un essieu rigide, dans certaines conditions des fissures peuvent apparaître et se propager dans le tendeur à vis de la tige de direction. Si les fissures commencent à se propager, elles pourraient migrer vers l'intérieur jusqu'à une éventuelle fracture du tendeur.

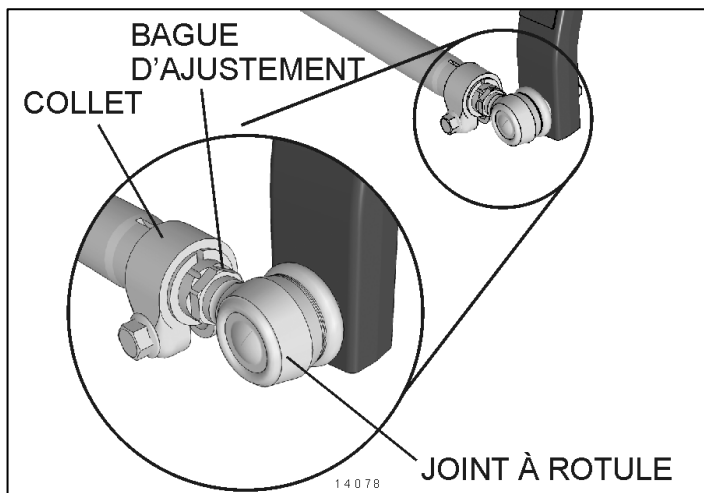
Cela peut être déterminé en inspectant la présence d'une bague d'ajustement et d'un collet de serrage dans la section de tige près de la bielle pendante. (Figure 2)

Figure 2: Tige de direction 660699 améliorée

Si le véhicule comporte ce modèle de tige de direction, il s'agit bien de la version améliorée.

Vous n'avez pas à effectuer le remplacement.

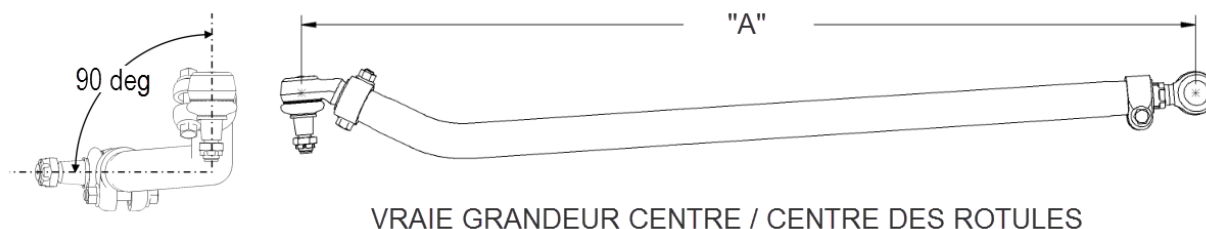
FIGURE 3

6. Vérifier la longueur de la barre de direction. La placer entre la bielle pendante et le levier de direction. Si la longueur n'est pas adéquate, elle doit être ajustée. Ajuster la longueur de la barre de direction en utilisant la dimension « A » ou utiliser la barre de direction retirée comme référence.

Longueur A = 52" 3/8" ± 1/16" (1330mm ± 2mm)

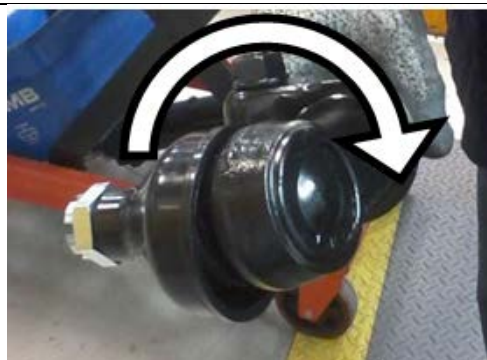
FIGURE 4

7. Visser le joint coudé complètement dans la barre de direction.

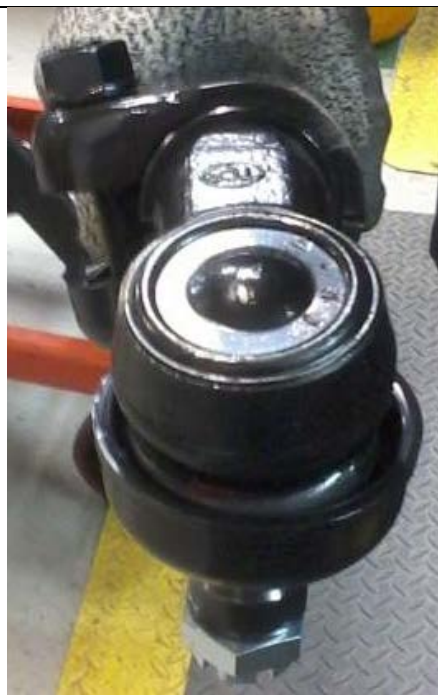
FIGURE 5

8. Dévisser le *joint coudé* mais pas plus d'un tour afin d'orienter la tige conique vers le bas tel qu'indiqué à la (FIGURE 5).

Ce sera la position de référence pour la prochaine étape.

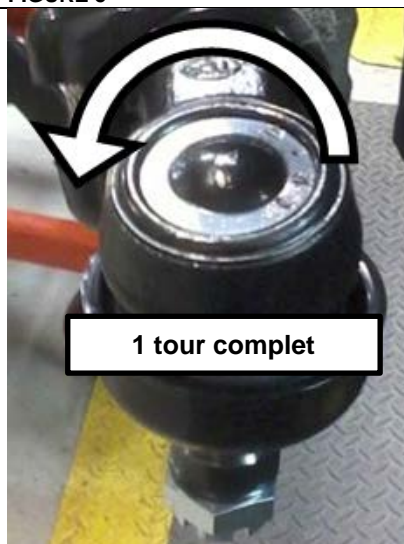
FIGURE 6

9. À partir de la position initiale, dévisser le joint coudé **d'un (1) tour**.

La tige conique doit pointer vers le bas tel qu'indiqué à la FIGURE 6).

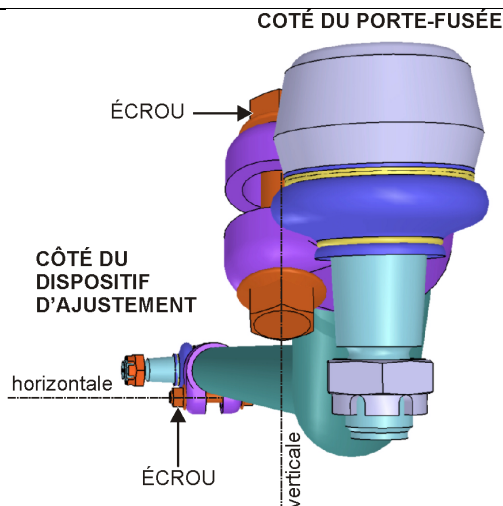
10. Pour prévenir des interférences entre les vis de colliers de serrage et les autres composantes de la direction, la vis doit être orientée tel qu'indiqué à la FIGURE 7. **Serrer l'écrou à 118-133 lb-pi.**

FIGURE 7: NOTEZ L'ORIENTATION VERTICALE DE LA VIS AU JOINT COUDÉ ET DE QUEL CÔTÉ EST PLACÉ L'ÉCROU.

Ne pas réutiliser la quincaillerie du collier de serrage.
Le boulon et l'écrou doivent être remplacés chaque fois qu'ils sont dévissés. Utiliser l'ensemble de collier 660018.

En montant le collier de serrage, s'assurer que le boulon ne touche pas le tube de la barre de direction.

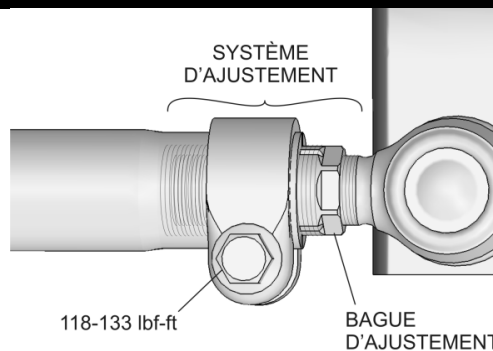
FIGURE 8

11. L'extrémité avant de la barre de direction est équipée d'un manchon de réglage qui possède des filetages interne et externe à droite et à gauche.

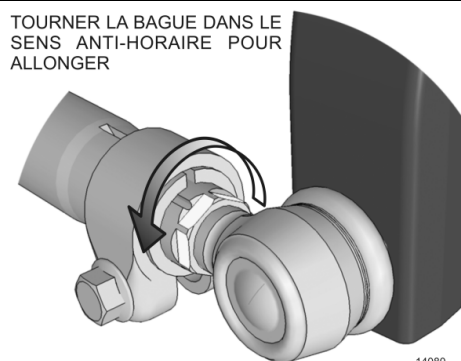
FIGURE 9

12. Le réglage fin de la longueur de la barre de direction doit être réalisé exclusivement en faisant tourner le manchon de réglage en empêchant la rotation du tube.

Le manchon devrait être la seule pièce qui tourne.

- Pour allonger, tourner le manchon dans le sens horaire.
- Pour raccourcir, tourner en sens anti horaire.

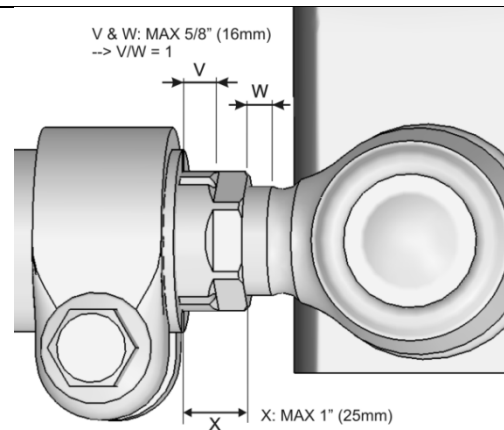
FIGURE 10

Ne pas dépasser les longueurs de filet et valeurs maximales indiquées.

- Dimension **V** max: 5/8" (16mm) ± 1 pas de filetage
- Dimension **W** max: 5/8" (16mm) ± 1 pas de filetage
- Dimension **X** max: 1" (25 mm)
- Les dimensions **V** et **W** doivent être égales. ($V/W = 1$)

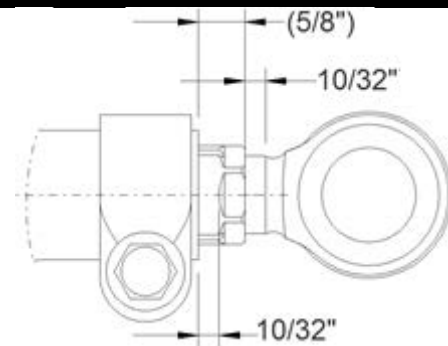
FIGURE 11

13. Ajuster le manchon aux valeurs de la FIGURE 11.
14. Lorsque l'ajustement de la longueur est complété, serrer le collet avant. Pour prévenir des interférences entre les vis de colliers de serrage et les autres composantes de la direction, la vis doit être orientée tel qu'indiqué à la FIGURE 12. **Serrer l'écrou à 118-133 lb-pi.**
15. Appliquer une marque témoin de serrage ou « torque seal ».

CÔTÉ DU PORTE-FUSÉE

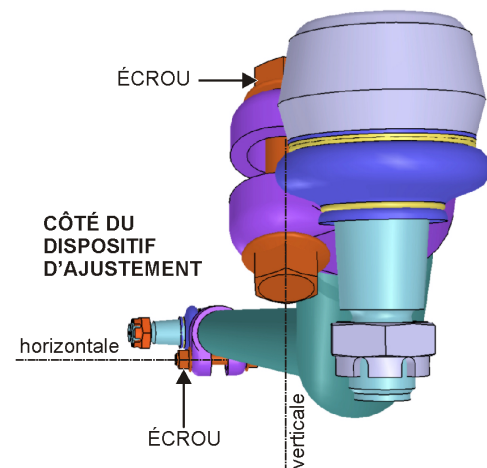
FIGURE 12: NOTEZ L'ORIENTATION HORIZONTALE DE LA VIS DU CÔTÉ DE LA BAGUE D'AJUSTEMENT ET DE QUEL CÔTÉ EST PLACÉ L'ÉCROU.

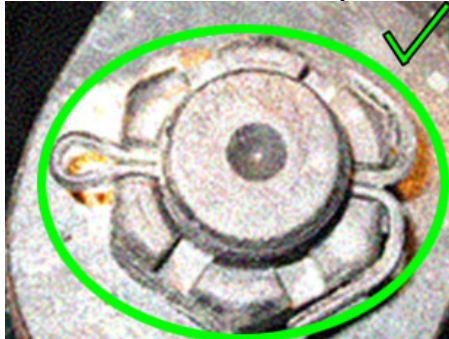
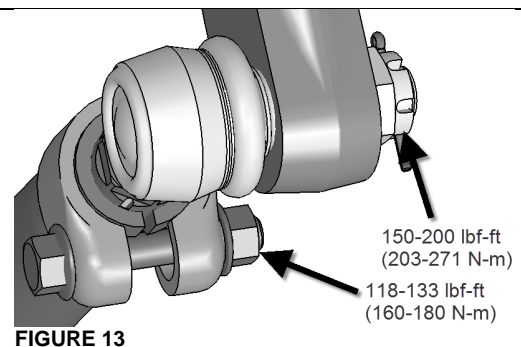
FIGURE 13

16. Installer la barre de direction.
17. Serrer les écrous à créneaux aux deux extrémités à **150-200 lbf-pi**.
18. Installer la goupille fendue 502104 et la plier pour fixer l'écrou (voir l'exemple dans l'image ci-dessous).
19. Appliquer une petite quantité de composé anti grippant sur les filets exposés en guise de protection antirouille. Éviter d'en mettre sur le soufflet de joint à rotule.
