PREVOST

BULLETIN DE GARANTIE

BG23-40

DATE :	Janvier 2024	SECTION : 06 ÉLECTRIQUE
EXPIRATION:	Janvier 2026	
SUJET :	CAVALIER SUR CONNECTEUR A175

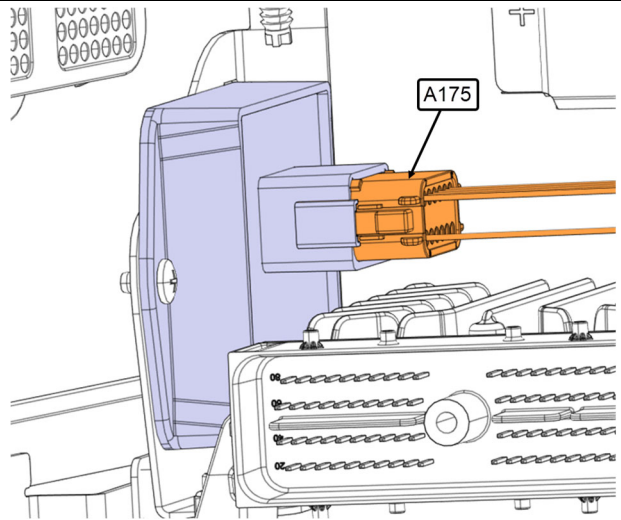
6. Localisez le régulateur de suralimentation.
Vous le trouverez à côté du TCM.

7. Vérifier s'il est toujours branché.

- Si oui Déconnecter le connecteur A175 du régulateur. Ensuite passer à l'étape suivante.
- Si non vérifier si le connecteur A175 a un cavalier 0610187.
