# INFORMATION DE MAINTENANCE

im97-19

**DATE: 26-08-97 SECTION: 18****SUJET: Ressorts plus rigides pour les trappes de ventilation sur le toit****APPLICATION:**

Modèle	VIN
Autocars H3 Année modèle: 1989 - 1997	Du 2P9H33401K1001029 jusqu'au 2PCH33492W1012121 incl.

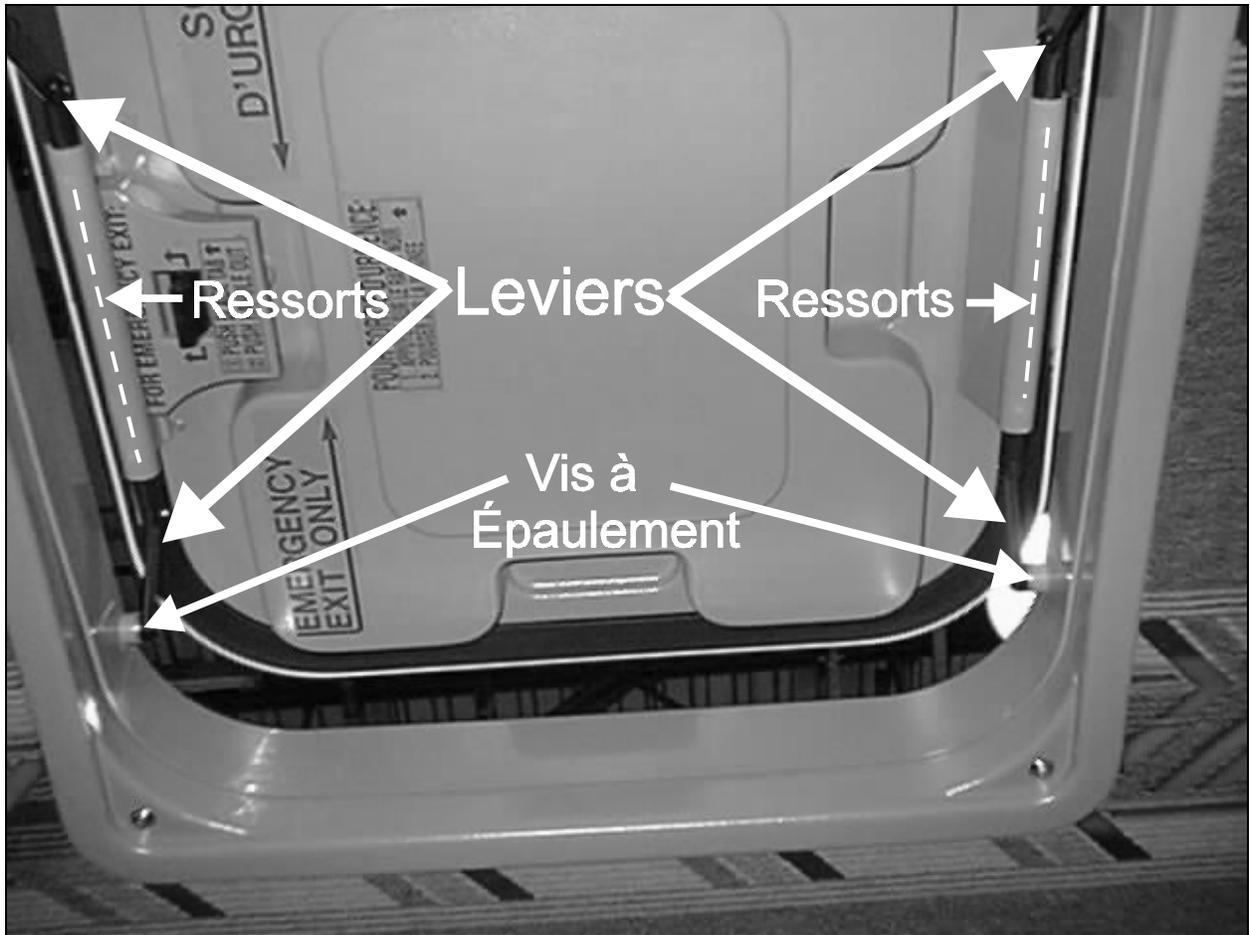
FIGURE 1: TRAPPE DE VENTILATION SUR LE TOIT D'UN H3-45

Dans certaines conditions de route, il est possible que les trappes de ventilation situées sur le toit s'ouvrent d'elles-mêmes. Pour éviter cet inconvénient, il existe un nouveau ressort plus rigide qui est installé selon la marche à suivre suivante.

1. Dévisser les vis à épaulement de la trappe de ventilation (Fig. 1).
2. Enlever la trappe de ventilation et retirer les 4 ressorts situés à l'intérieur de celle-ci.

3. Installer les nouveaux ressorts (2 de chaque côté).
4. Réinstaller les tiges de la trappe de ventilation comme avant.
