# PREVOST

## INFORMATION DE MAINTENANCE

Im98-06

DATE: Mars 1998	SECTION: 22
SUJET: REMPLACEMENT DES SUPPORTS DE PLASTIQUE

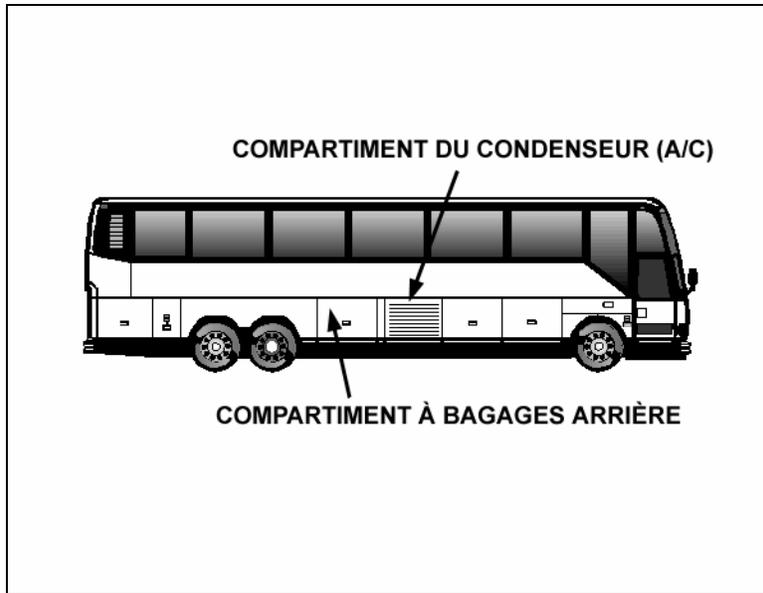
FIGURE 1: COMPARTIMENT À BAGAGES ARRIÈRE

Sur les véhicules ci-haut mentionnés, les supports de plastique des tuyaux de haute pression situés dans le compartiment à bagages arrière peuvent fondre sous l'effet de la chaleur ce qui peut occasionner des fuites du côté haute pression du système d'A/C.

1. Dans le compartiment à bagages arrière (voir fig. 1), couper les attaches de nylon et déplacer les câblages lorsque nécessaire.
2. Retirer les vis des supports de plastique puis les supports (voir fig. 2), mettre les vis de côté.
3. Enlever le produit d'étanchéité Sikaflex 221 et nettoyer la surface.
4. Remettre du produit d'étanchéité Sikaflex 221 sur la paroi puis visser les supports (Prévost #453145) en acier inoxydable.
5. Fixer les câblages avec des attaches de nylon.
