PREVOST

CAMPAGNE DE RAPPEL

Cr08-21

DATE : DÉCEMBRE 2008	SECTION : 18-Carosserie
SUJET : REMPLACEMENT DES VIS DE FIXATION DES BASES DES SIÈGES DE PASSAGERS

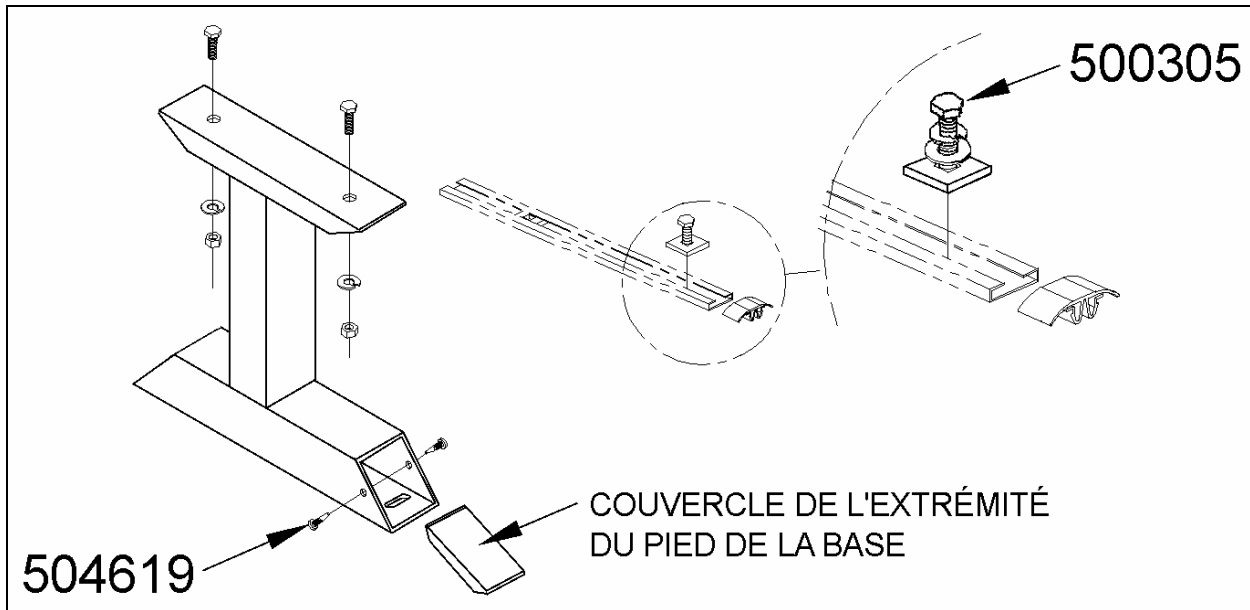
Sur les véhicules visés par cette campagne, il est **absolument nécessaire** de vérifier les vis fixant les bases des sièges de passagers aux rails du plancher. Il y a possibilité que les vis ne soient pas de la bonne qualité et cassent lors d'un serrage ou en cours d'utilisation. Si un «P» est présent sur la tête des vis, celles-ci doivent être remplacées.

1. Enlever les couvercles de fermeture de l'extrémité du pied de la base.

Essayer de réutiliser les attaches de type «sapin».

2. Vérifier si l'indication «P» est présente sur la tête des vis d'assemblage qui fixent le pied au rail du plancher.
3. Si c'est le cas, il faut les remplacer par des vis (500305) et serrer les vis à un couple de 27 lb-pi.

La vérification doit être faite pour tous les sièges (qté 2 / siège)

4. Remettre les couvercles de fermeture et fixer à l'aide des attaches de type «sapin» (504619).
