**PREVOST**

CAMPAGNE DE RAPPEL

Cr09-09

DATE : JUIN 2009	SECTION : 14-Conduite
SUJET : INSPECTION ET REMPLACEMENT DE L'EMBOUT À ROTULE DE LA BARRE D'ACCOUPLLEMENT

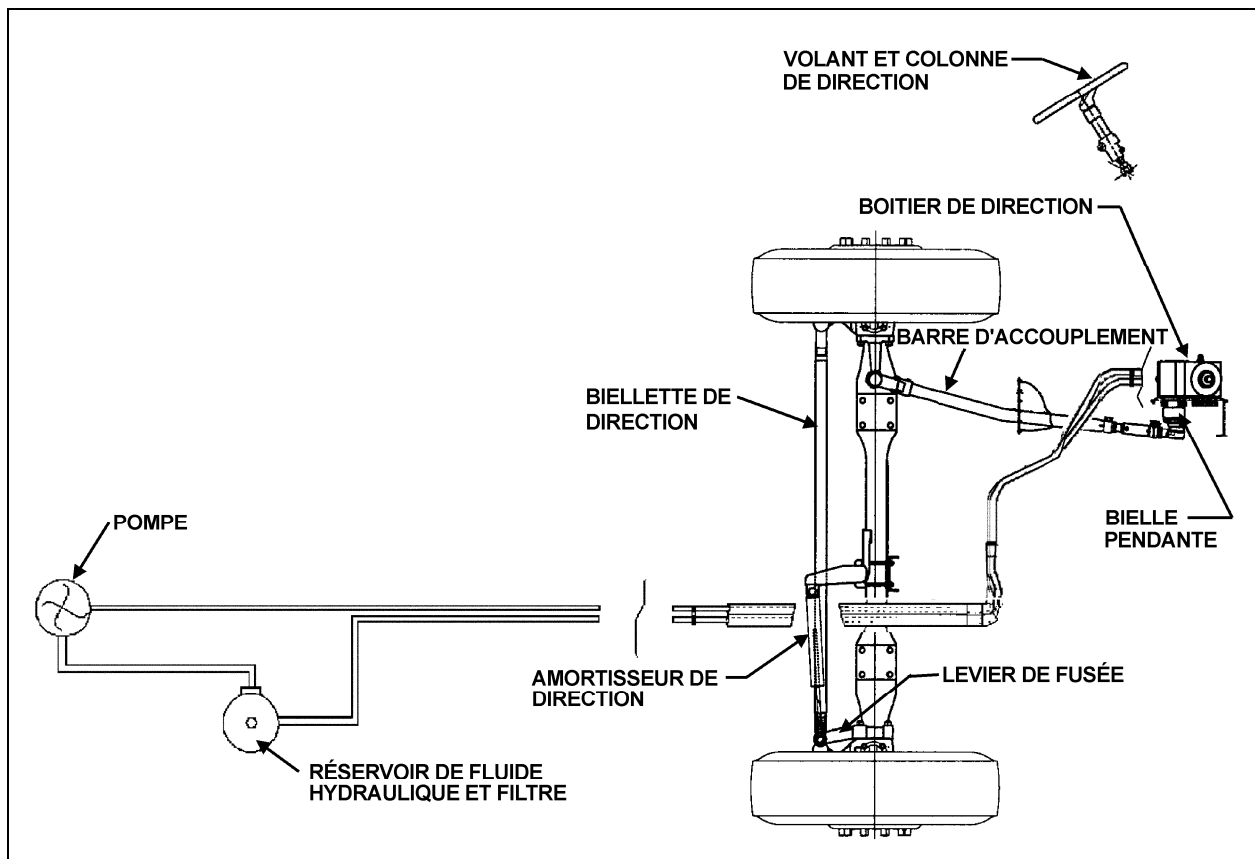
FIGURE 1

1. Soulever le véhicule.

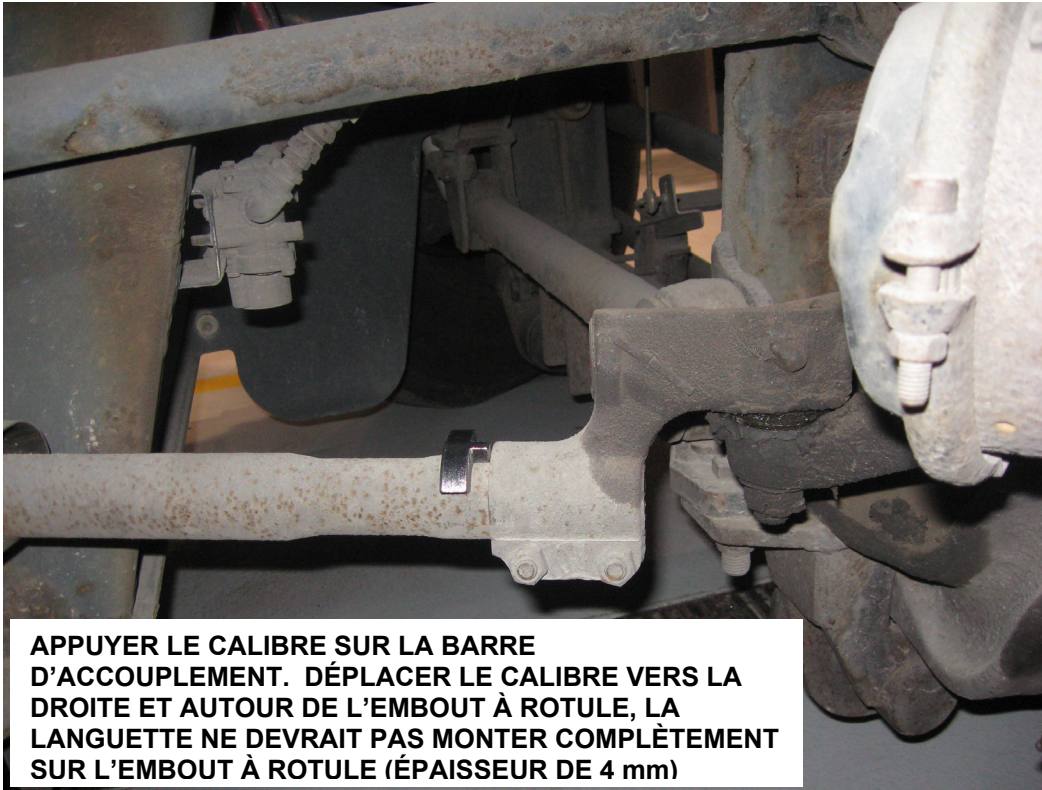
FIGURE 2

2. Nettoyer la surface de l'embout à rotule et également la surface de la barre d'accouplement près de l'embout à rotule pour assurer des mesures précises (Voir figure 2).

- Utiliser le calibre «entre-n'entre pas» fourni (169159) pour vérifier l'épaisseur de la paroi de l'embout de la barre d'accouplement situé près de la roue avant gauche sans avoir à démonter la barre d'accouplement. **L'épaisseur minimale de la paroi est de 4 mm (5/32 po)**. Tout en étant appuyé sur la barre d'accouplement, si vous pouvez monter le calibre sur l'embout jusqu'à 10 mm (3/8 po) de l'extrémité, l'embout doit être remplacé. La mesure doit être prise à environ 10 mm (3/8 po) de l'extrémité de l'embout (Voir les figures 2, 3 et 4).

- Si les mesures sont en dehors des tolérances, la pièce 610991 doit être remplacée.

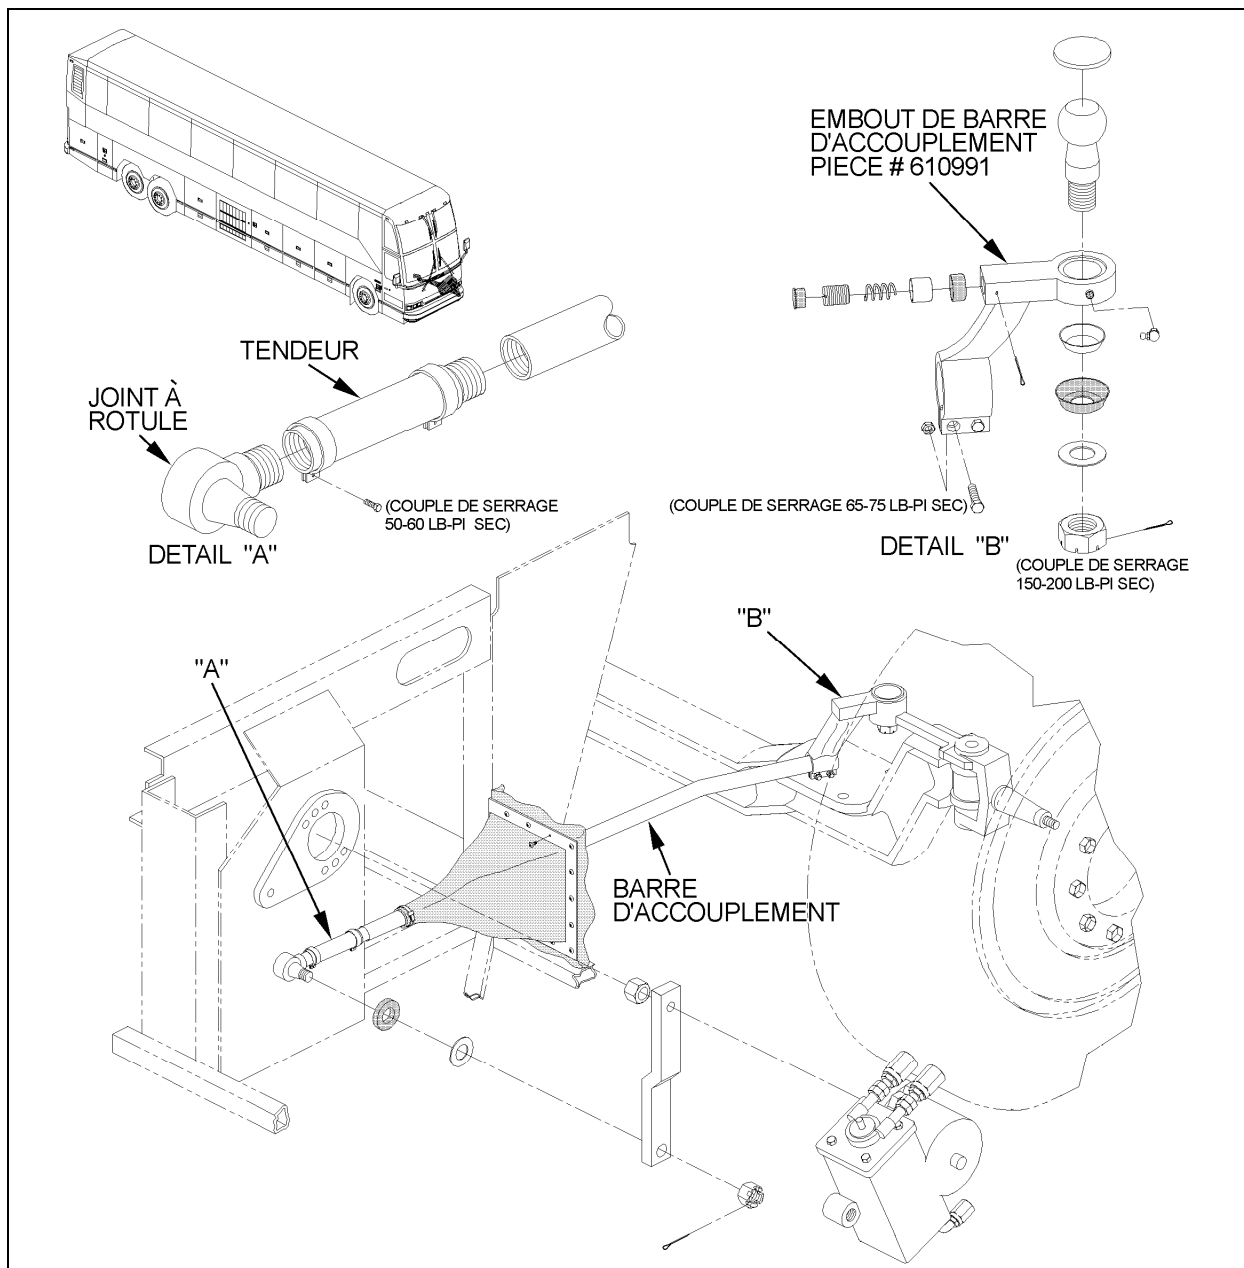
FIGURE 6

1. Retirer la goupille fendue de l'écrou à créneaux dégagés situé sur le joint à rotule de l'embout puis retirer l'écrou (Voir figure 6).
2. Démontez le levier de fusée du joint à rotule.
3. Desserrer les deux boulons de serrage de l'embout à rotule de la barre d'accouplement.
4. Dévisser la barre d'accouplement de l'embout à rotule.

6. Reconnecter le levier de fusée au joint à rotule, serrer l'écrou à créneaux dégagés au couple de 150-200 lb-pi sec.
7. Installer la nouvelle goupille fendue (502104).
8. Serrer les deux boulons de serrage de l'embout à rotule au couple de 65-75 lb-pi sec.

Si ce n'est pas le cas, dévisser les boulons et écrous des colliers de serrage du tendeur de la barre d'accouplement et tourner le tendeur de façon à centrer le volant. Resserrer les boulons et écrous des colliers de serrage au couple de 50-60 lb-pi sec (Voir figure 6).
