PREVOST

**CAMPAGNE
DE
RAPPEL**

Cr12-20

DATE : JUILLET 2012	SECTION : 23-Accessoires
SUJET : SYSTÈME AUTOMATIQUE DE DÉTECTION ET D'EXTINCTION DES INCENDIES (AFSS) - RÉACHEMINEMENT DU DÉTECTEUR THERMIQUE LINÉAIRE

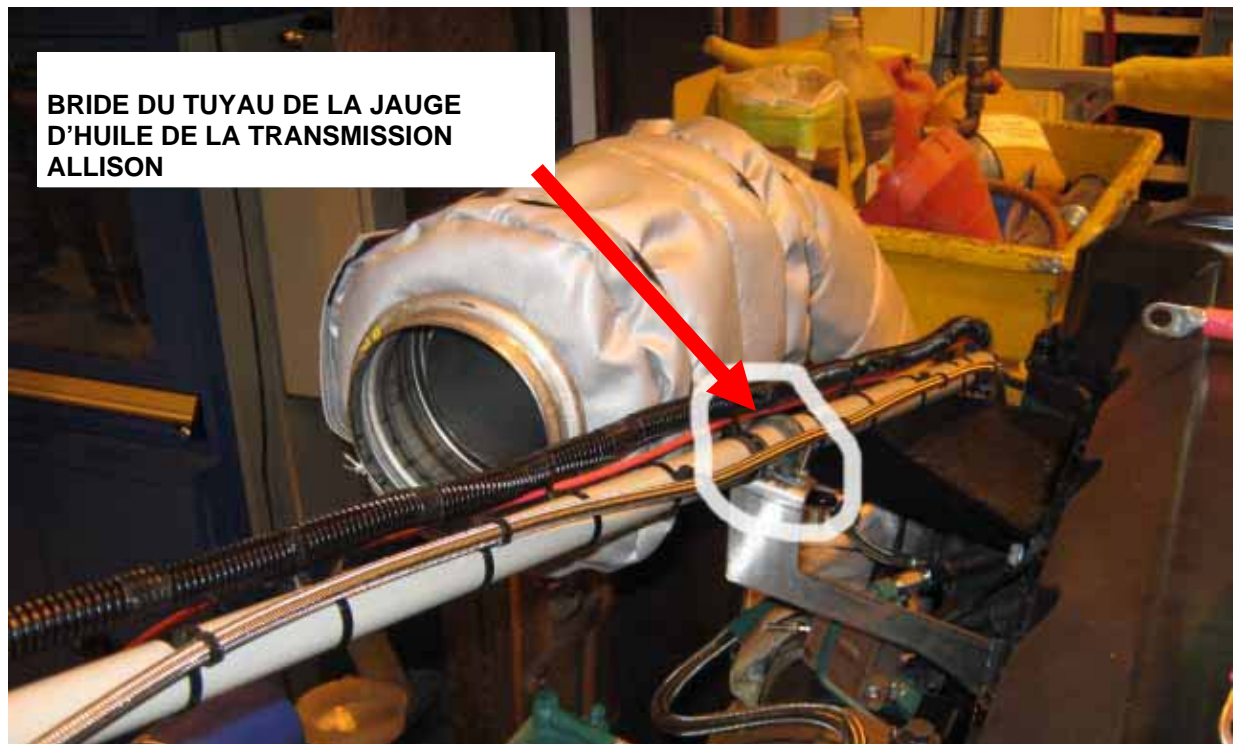
Côté turbocompresseur

Il y a un risque que le détecteur thermique linéaire (câble rouge) frotte sur la bride du tuyau de la jauge de vérification d'huile de la transmission Allison.

Protéger le détecteur thermique linéaire (câble rouge) contre le frottement sur la bride selon l'image qui suit. Utiliser une section de 2 pouces (0.167 pieds) de longueur de boyau bleu #4 (p/n 503706) que vous aurez préalablement fendu. Utiliser une attaché de nylon (p/n 8079360) de chaque côté de la bride.

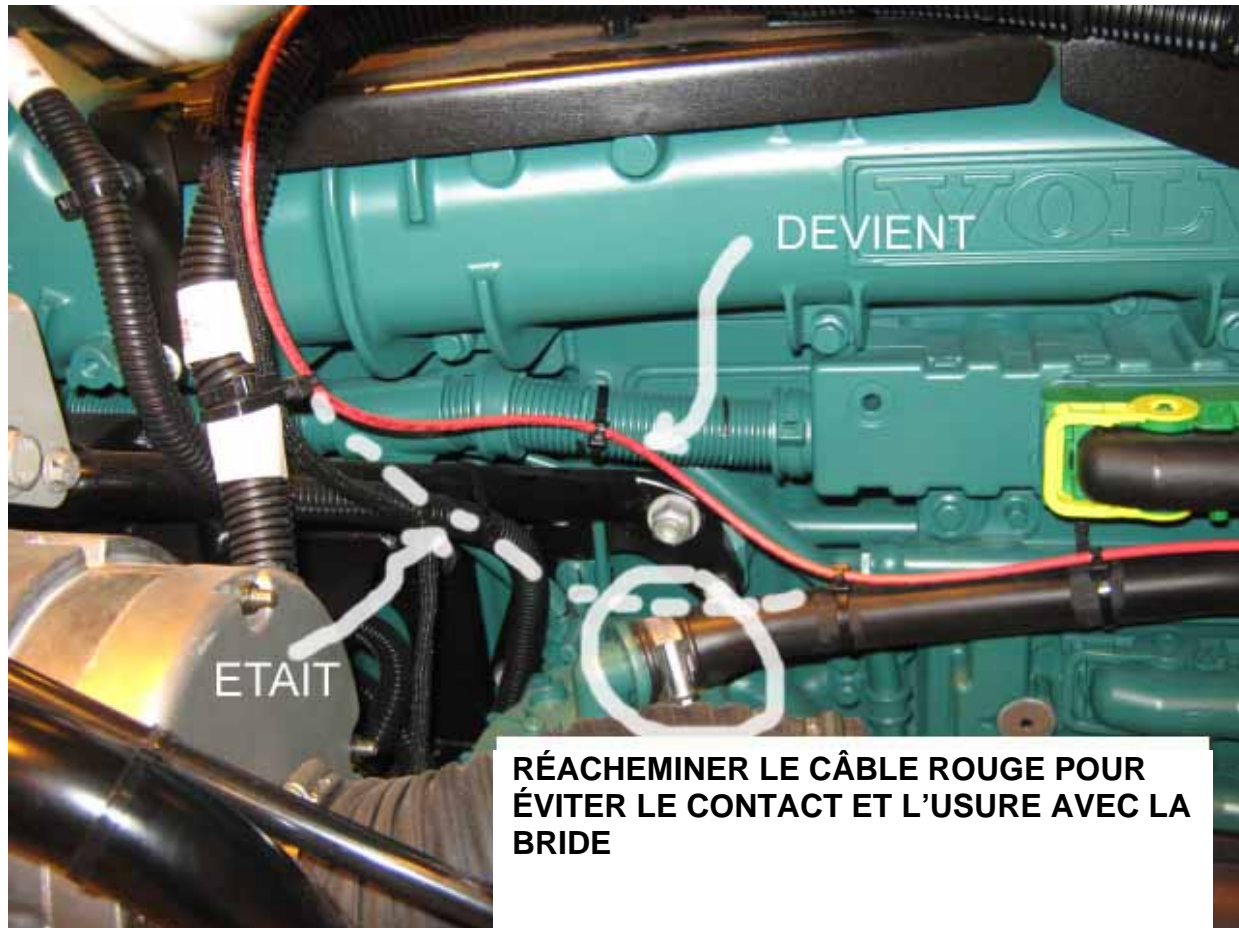
Côté alternateur ou admission du moteur

Réacheminer le détecteur thermique linéaire (câble rouge) pour éviter le contact et l'usure avec la bride. Refixer selon la photo. Utiliser les attaches de nylon.
