**PREVOST****CAMPAGNE  
DE  
RAPPEL****CR14-02**

DATE : FÉVRIER 2014	SECTION : 23-Accessoires
SUJET : INSPECTION DU MOTEUR D'ESSUIE-GLACE INFÉRIEUR

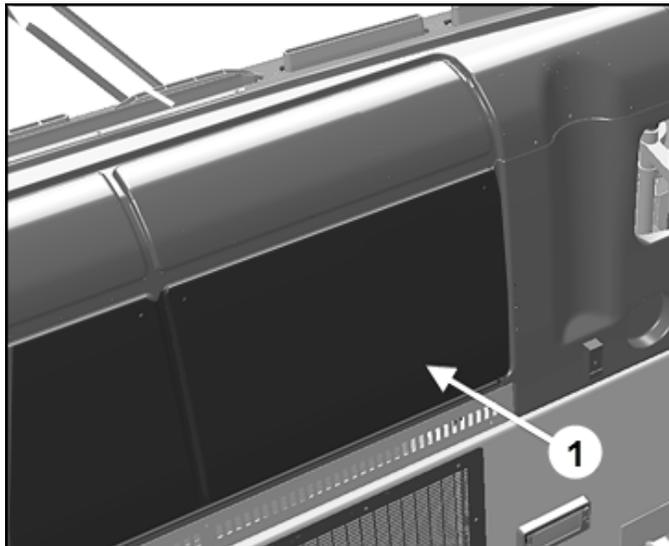
FIGURE 1

1. Retirer le panneau d'accès situé à la droite du tableau de bord (item 1, figure 1).

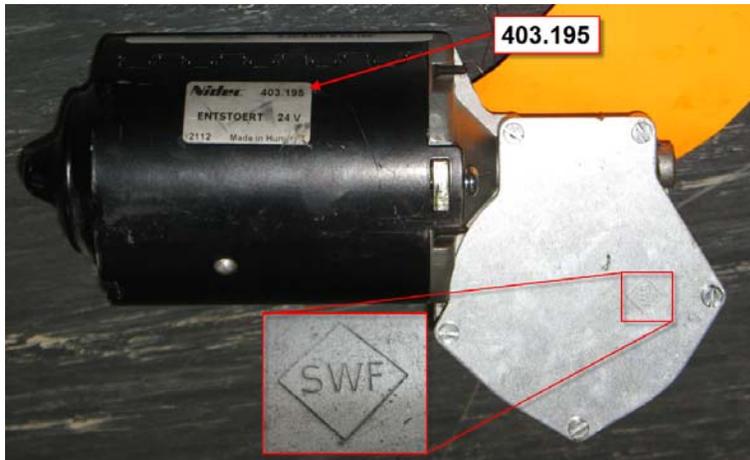
- Un moteur d'essuie-glace ayant les lettres SWF estampillées sur le boîtier d'engrenages doit être remplacé. Ce moteur d'essuie-glace est aussi identifié par le numéro 403 195. Procéder au remplacement du moteur d'essuie-glace selon la Partie 2 de cette campagne si les lettres SWF sont estampillées sur le boîtier d'engrenages.

FIGURE 2: MOTEUR D'ESSUIE-GLACE VISÉ PAR LE RAPPEL. LES LETTRES "SWF" SONT ESTAMPILLÉES SUR LE BOÎTIER D'ENGRENAGES

Sur les véhicules visés par cette campagne, il est nécessaire de procéder à l'inspection du moteur d'essuie-glace inférieur selon la **PARTIE 1** de cette campagne. Si le moteur d'essuie-glace installé sur votre véhicule est identifié comme étant visé par le rappel alors il doit être remplacé selon la procédure de la **PARTIE 2**.

Le moteur d'essuie-glace installé n'est pas approprié pour l'application, de ce fait, le boîtier d'engrenages du moteur d'essuie-glace peut craquer et être sujet à une défaillance prématurée. Cette défaillance peut rendre les essuie-glaces inopérants. Si cela se produit, la visibilité peut s'en trouver réduite, ce qui augmente le risque d'accident.

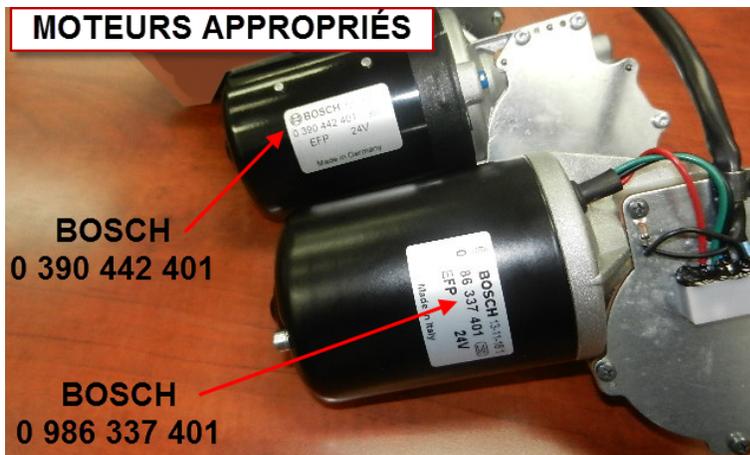
FIGURE 3

- Les moteurs d'essuie-glace appropriés sont identifiés Bosch #0 390 442 401 ou #0 986 337 401. Ces moteurs Bosch (Prevost #800328 et #800380) ne sont pas visés par le rappel et n'ont pas besoin d'être remplacés. Si l'un de ces moteurs Bosch est installé dans votre véhicule, aucune autre vérification n'est nécessaire. Ceci complète la présente campagne.

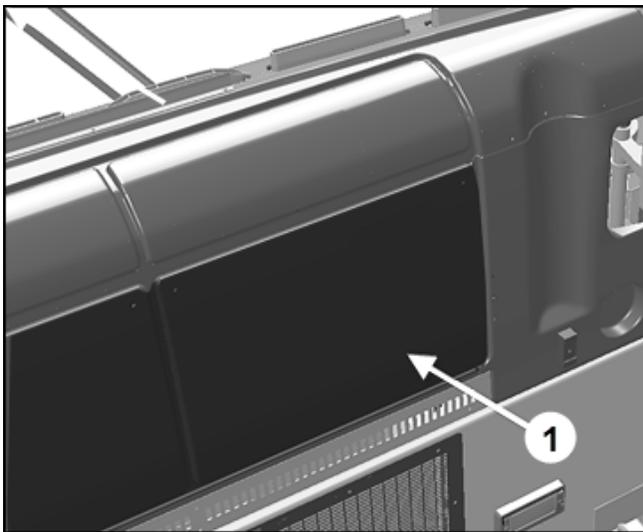
FIGURE 4

1. Assurez-vous que les essuie-glaces inférieurs sont à la position d'arrêt. À l'aide de ruban de type *masking tape*, immobiliser les essuie-glaces sur le pare-brise afin de ne pas perdre la position d'arrêt durant la réparation.
2. Retirer le panneau d'accès du tableau de bord (item 1, figure 4).
3. Retirer le panneau d'accès au cylindre de porte (figure 5). Pour ce faire, retirer le garde (item 1, figure 5) puis dévisser les vis de fixation du panneau (11 vis).

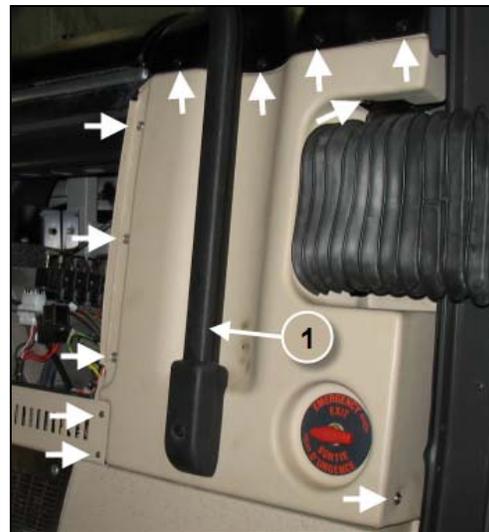
FIGURE 5

2. Localiser le moteur d'essuie-glace. Celui-ci se trouve à la droite de modules Multiplex (voir figure 5).
3. Vérifier le boîtier d'engrenage du moteur d'essuie-glace afin de déterminer si celui-ci est visé par le rappel.

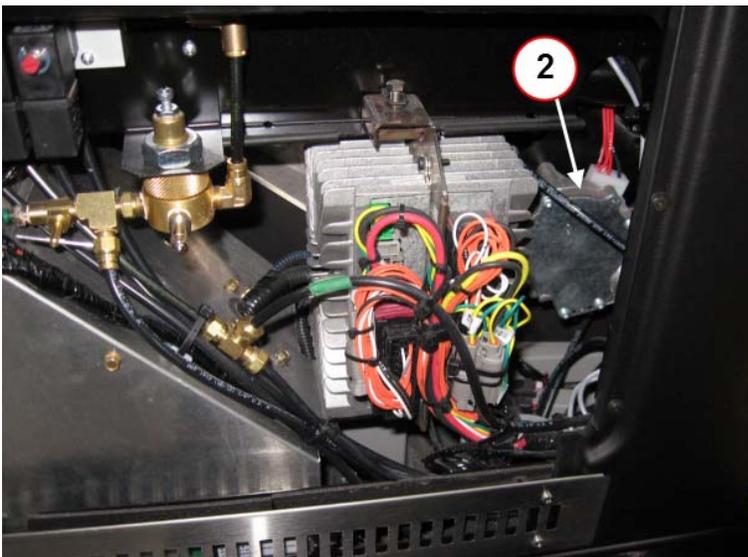
FIGURE 6

4. Localiser le moteur d'essuie-glace (item 2, figure 6).

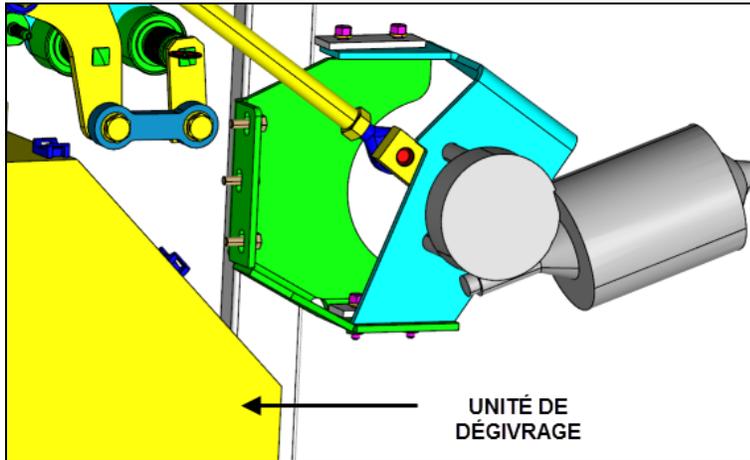
5. Le moteur d'essuie-glace est fixé à une plaque d'acier à l'aide de 3 vis de montage. La tête des vis de montage n'est accessible que de l'autre côté de la plaque (voir figure 7 & 8).

FIGURE 7: MOTEUR D'ESSUIE-GLACE VUE DE PAR L'OUVERTURE (INSTALLATION TYPIQUE DE LA SÉRIE X MONTRÉE, L'INSTALLATION DE LA SÉRIE H3 EST LÉGÈREMENT DIFFÉRENTE)

15. Serrer la vis (item 2, figure 7) fixant la bielle d'entraînement à l'arbre du moteur. Serrage: **22 lbf-pi (30 Nm)**.
16. S'assurer que l'interrupteur principal d'alimentation est à position OFF. Rebrancher le connecteur du moteur.
17. Mettre l'interrupteur principal d'alimentation à la position ON.
18. Retirer le ruban fixant les essuie-glaces puis vérifier qu'ils fonctionnent normalement.
19. Si des ajustements sont nécessaire, placer l'interrupteur principal à la position OFF, débrancher le connecteur puis effectuer les ajustements nécessaires.
20. Réinstaller les panneaux de finition et le garde.

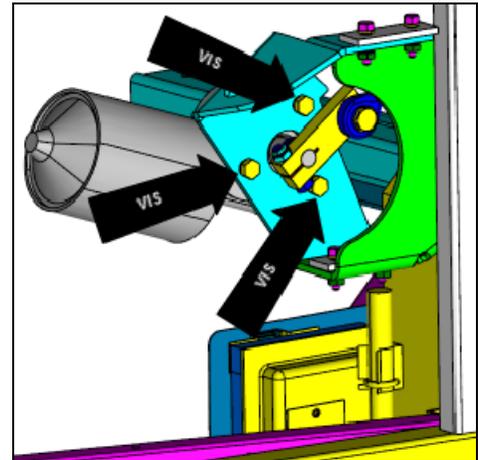
FIGURE 8: VUE DU CÔTÉ OPPOSÉ

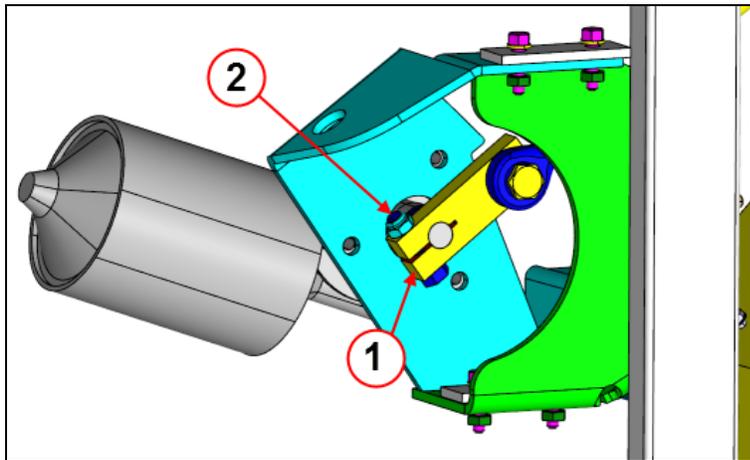
6. Desserrer et retirer les 3 vis de montage du moteur. Prendre garde de ne pas perdre les rondelles frein.
7. Desserrer la vis (item 2, figure 9) fixant la bielle (item 1, figure 9) à l'arbre du moteur et retirer le moteur.

FIGURE 9 (INSTALLATION TYPIQUE DE LA SÉRIE X MONTRÉE)

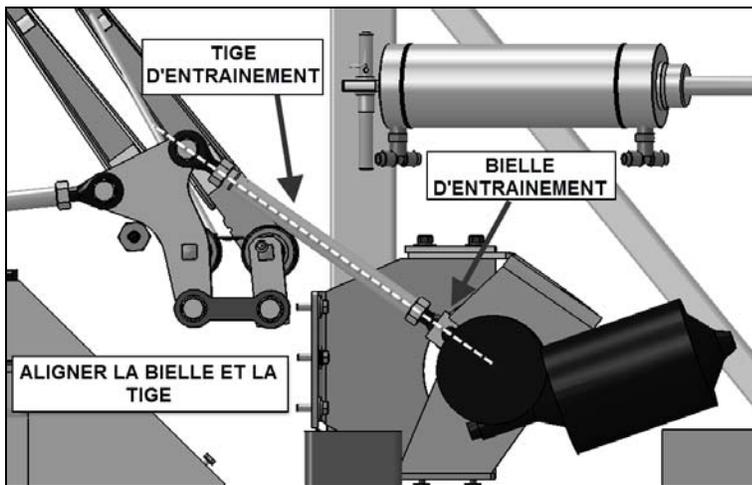
10. S'assurer que l'interrupteur principal d'alimentation est à position OFF puis rebrancher le connecteur du moteur.
11. Mettre l'interrupteur principal d'alimentation à la position ON.
12. Mettre momentanément le moteur d'essuie-glace en marche afin que celui-ci trouve sa position d'arrêt.
13. **Mettre l'interrupteur principal d'alimentation à la position OFF** et débrancher le connecteur du moteur d'essuie-glace.
14. Réinstaller la bielle d'entraînement sur l'arbre du moteur de façon à ce que les axes de la bielle et de la tige d'entraînement soient parfaitement alignés tel que montré (voir figures 10 & 11 pour la série X, figures 12 & 13 pour la série H3).

FIGURE 10: TEL QUE VUE PAR L'OUVERTURE (X3 ET XLII)

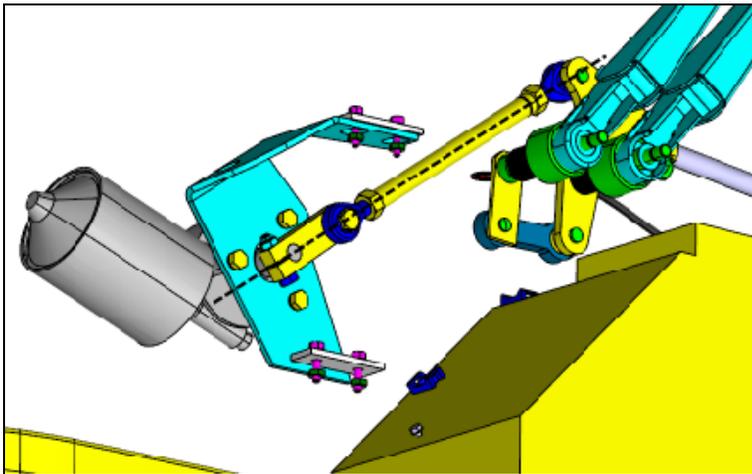
FIGURE 11: VUE DE L'AUTRE COTÉ (X3 & XLII)

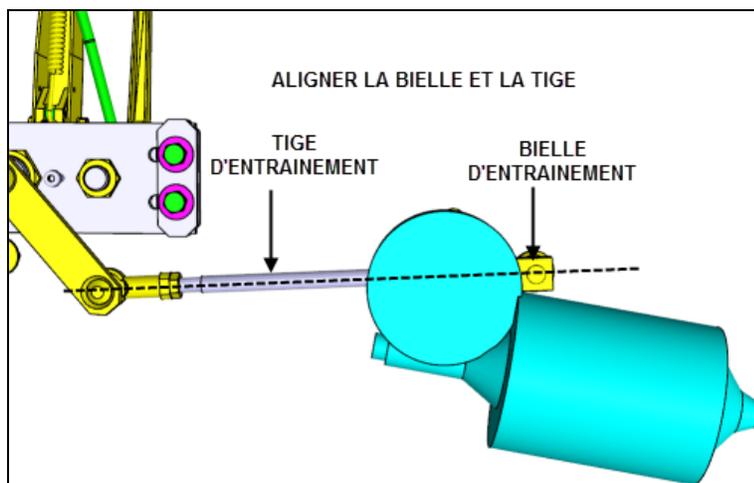
FIGURE 12: TEL QUE VUE PAR L'OUVERTURE (H3)

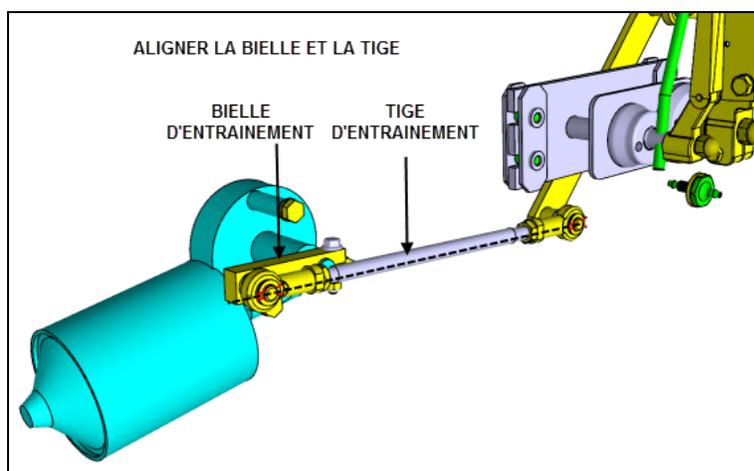
FIGURE 13: VUE DE L'AUTRE COTÉ (H3)
