**PREVOST**

# CAMPAGNE DE RAPPEL

**CR14-10**

DATE : AVRIL 2013	SECTION : 06-Électricité
SUJET :	Sertissage cable de puissance 12VI5

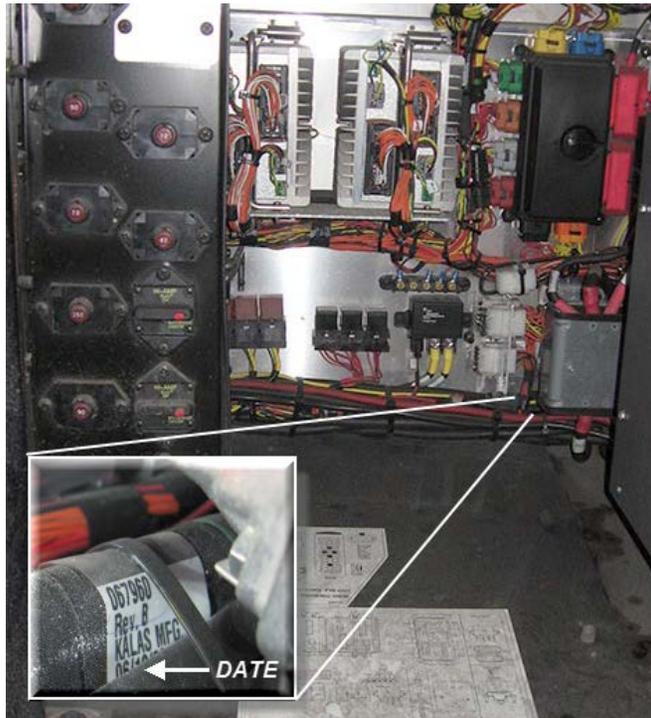
Figure 1 - Étiquette

Trouvez l'étiquette du harnais (Fig. 1): Vous devrez peut-être libérer quelques attaches de câbles.

- Si le code de date sur le harnais est **03/21/2013**, poursuivez la procédure.
- Si la date est différente, Le véhicule n'est pas visé par le rappel. Arrêtez la procédure.
- *Ré-attachez le harnais au besoin.*

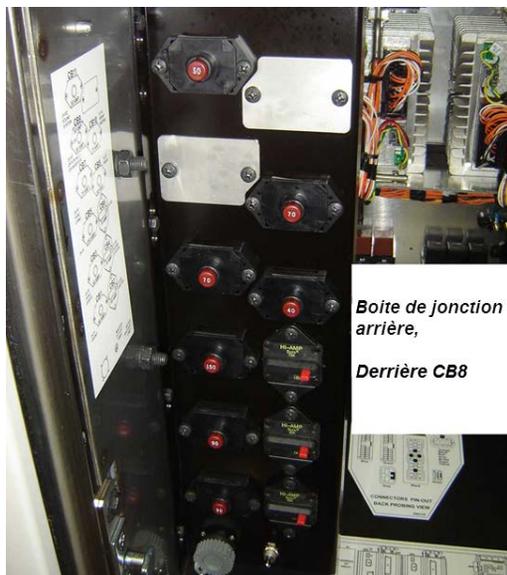
Figure 2

2. Derrière le panneau des disjoncteurs (fig. 3), Trouvez le fil **12VI 5** connecté à **CB8** (Fig. 2&6).

3. Couper le fil 12VI5 juste au-dessus de la cosse.
4. Dénuder le fil et installer la cosse à anneau #560086.
