**PREVOST**

**CAMPAGNE  
DE  
RAPPEL**

Cr98-17

<b>DATE :</b> Juin 1998	<b>SECTION :</b> 16
<b>SUJET :</b> RESSERRAGE DES BOULONS DES PLAQUETTES DE BLOCAGE DES BARRES D'ACCOUPLLEMENT

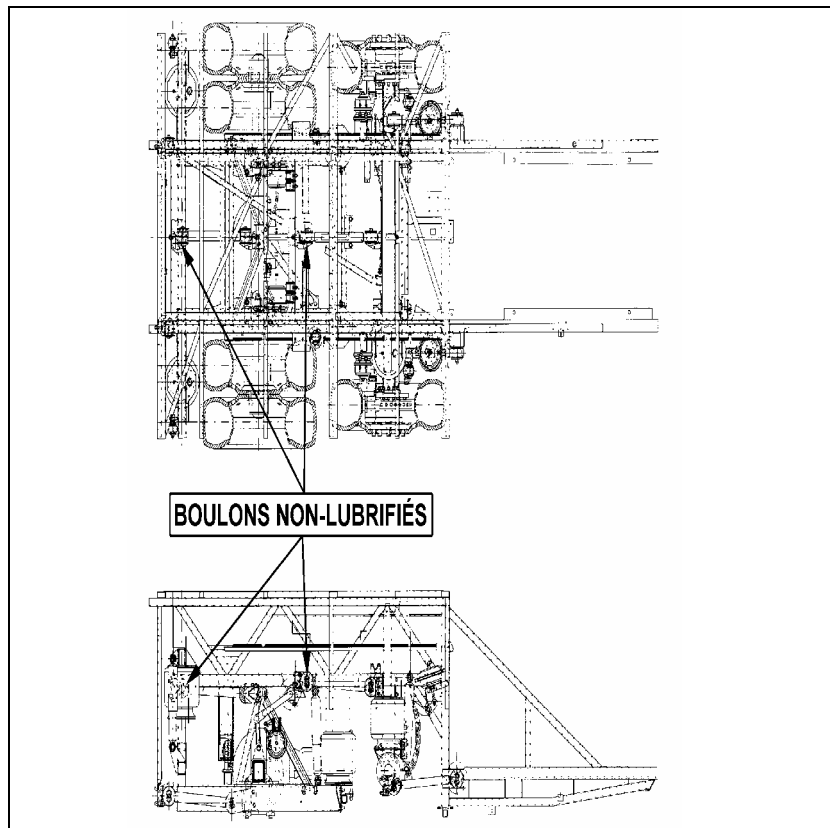
FIGURE 1 : BOULONS NON-LUBRIFIÉS DE LA SUSPENSION ARRIÈRE

Sur les véhicules ci-haut mentionnés, une erreur de couple de serrage a été détectée. Les boulons qui retiennent les plaquettes de blocage des barres d'accouplement n'ont pas été lubrifiés avant d'être serrés à 156 N•m (115 lbf•pi).

1. Identifier les deux boulons de fixation des barres d'accouplement longitudinales de la suspension arrière. Seulement les boulons identifiés doivent être lubrifiés (voir figure 1).

2. Démontez chaque barre d'accouplement en aplatissant les languettes de la plaquette de blocage et en dévissant les deux boulons vissés directement dans le pivot de la barre d'accouplement (consulter le manuel de maintenance au besoin). Nettoyer parfaitement la surface des pièces qui sont en contact en enlevant toute trace de graisse ou de produit antirouille.

3. Vérifier les filets des boulons et nettoyer au besoin. Utiliser de nouvelles plaquettes de blocage (Prévost #110340). Enduire de graisse blanche la surface d'appui de la tête et les filets des boulons, mettre la barre d'accouplement en place puis serrer les boulons à la main.

**Attention :** Avant de serrer les boulons, il est important de s'assurer que la suspension du véhicule est à sa hauteur nominale (voir le manuel de maintenance) sinon les manchons de caoutchouc seront sous contraintes ce qui réduira leur durée de vie.

4. Serrer alternativement les boulons jusqu'à un couple de 156 N•m (115 lbf•pi). Replier les languettes de la plaquette de blocage sur la tête des boulons.

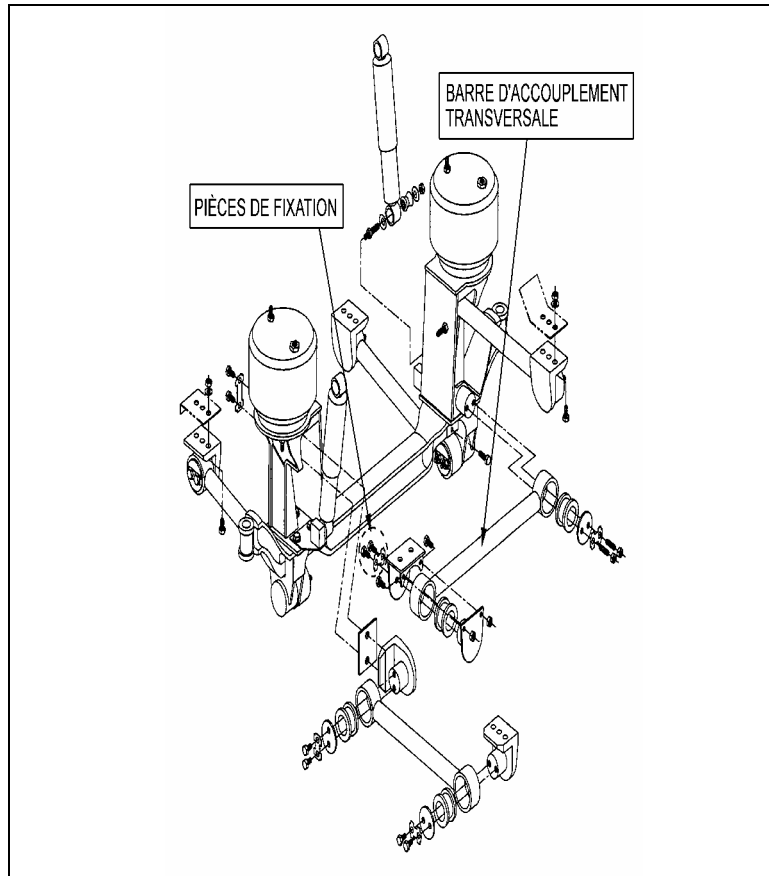
**FIGURE 2 : BOULONS NON-LUBRIFIÉS DE LA SUSPENSION AVANT**

1. Identifier les deux boulons de fixation de la barre d'accouplement transversale de la suspension avant. Seulement les boulons identifiés doivent être lubrifiés (voir figure 2).

2. Démontez la barre d'accouplement en aplatissant les languettes de la plaquette de blocage et en dévissant les deux boulons vissés directement dans le pivot de la barre d'accouplement (consulter le manuel de maintenance au besoin). Nettoyer parfaitement la surface des pièces qui sont en contact en enlevant toute trace de graisse ou de produit antirouille.
3. Vérifier les filets des boulons et nettoyer au besoin. Utiliser une nouvelle plaquette de blocage (Prévost #110340). Enduire de graisse blanche la surface d'appui de la tête et les filets des boulons, mettre la barre d'accouplement en place puis serrer les boulons à la main.

**Attention :** Avant de serrer les boulons, il est important de s'assurer que la suspension du véhicule est à sa hauteur nominale (voir le manuel de maintenance) sinon les manchons de caoutchouc seront sous contraintes ce qui réduira leur durée de vie.

4. Serrer alternativement les boulons jusqu'à un couple de 156 N•m (115 lbf•pi). Replier les languettes de la plaquette de blocage sur la tête des boulons.
