PREVOST

**BULLETIN
DE
GARANTIE**

Bg07-03

| SUJET : INSTALLATION DU DÉCALQUE DE MISE EN GARDE CONTRE LES TRAVAUX DE SOUDURE | |

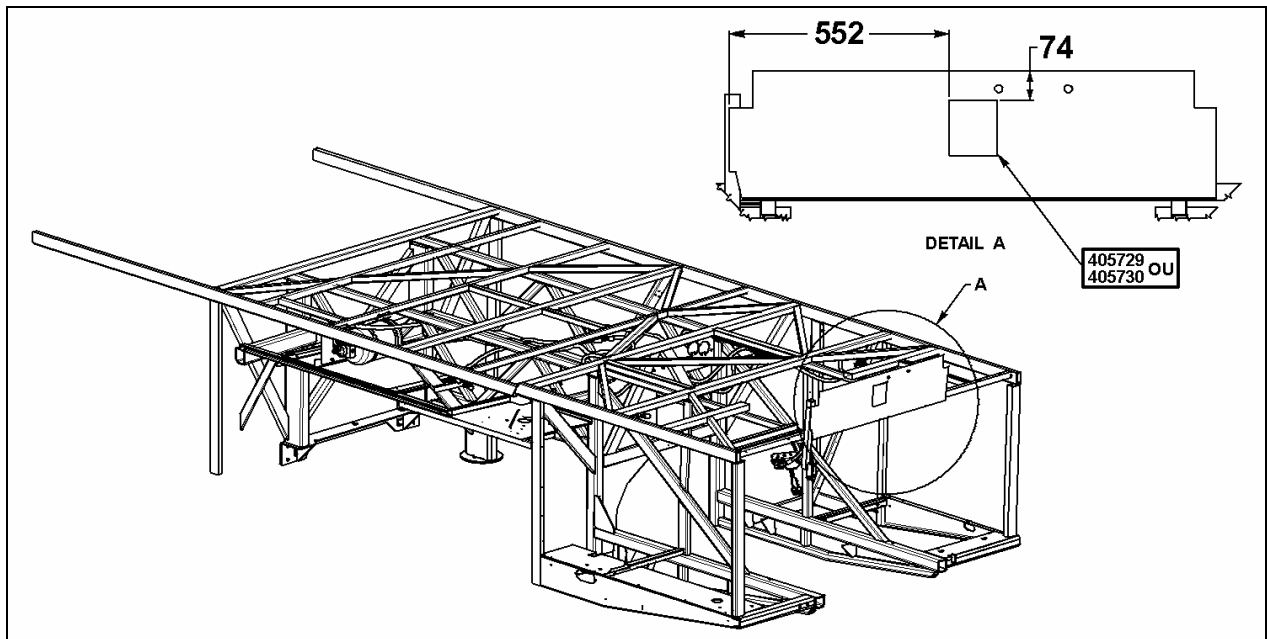
FIGURE 1

Sur les véhicules ci-dessus mentionnés, il y a une possibilité que le décalque de mise en garde contre les travaux de soudure lorsque le véhicule est équipé d'un système automatique de détection et d'extinction des incendies (AFSS) n'est pas été installé dans le compartiment moteur.

Le système pourrait se déclencher par erreur advenant des travaux de soudure à l'arc ou au chalumeau.

1. Ouvrir la porte du compartiment moteur puis vérifier la présence du décalque dans le haut du compartiment et ajouter si nécessaire (Voir figure 1).

Choisir le bon décalque selon les conditions requises.
