PREVOST

BULLETIN DE GARANTIE

Bg10-16

DATE : SEPTEMBRE 2010	SECTION : 06 - Électricité
EXPIRATION: SEPTEMBRE 2012	
SUJET : INSTALLATION D'UN 2 ^E CAISSON DES GRAVES

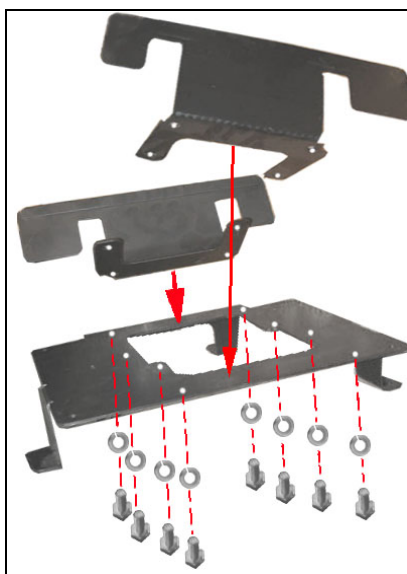
Assembler les plaques de protection latérales (405829 ou 406302) au support de fixation (406293 ou 406292) en utilisant 8 vis d'assemblage (500163) et 8 rondelles Grower (500473).

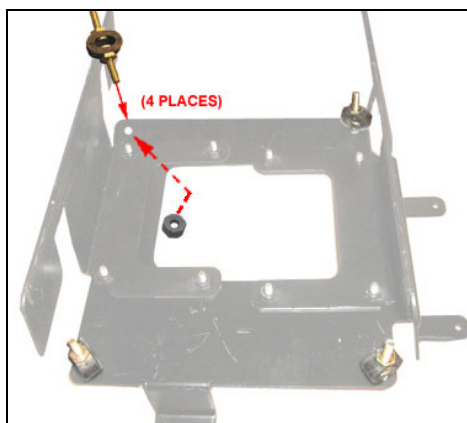
Installer les pièces de la suspension du caisson aux 4 coins du support de fixation. Utiliser 4 amortisseurs anti-vibrations en caoutchouc (5060076) et 4 écrous autofreinés hexagonaux à bague de nylon (502874).

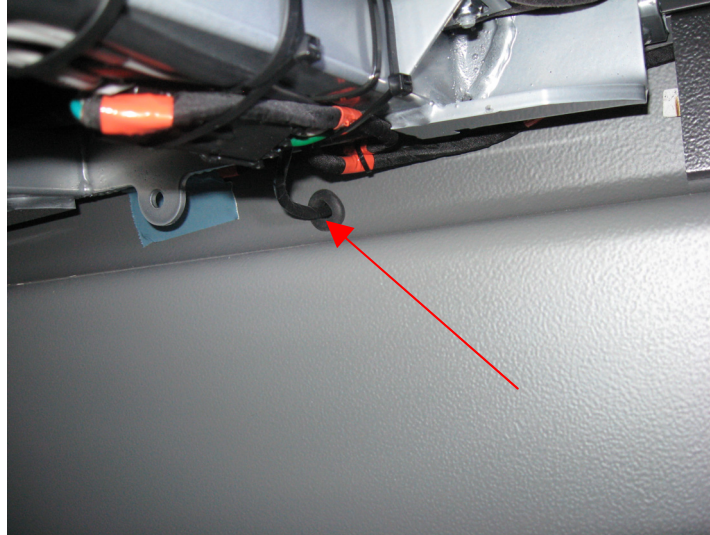
Vérifier si le câble d'alimentation du caisson des graves est déjà installé et sort de la canalisation de chauffage et climatisation.

Si c'est le cas, dévisser le siège de sa base et installer le support de fixation du caisson, le plus centré possible.

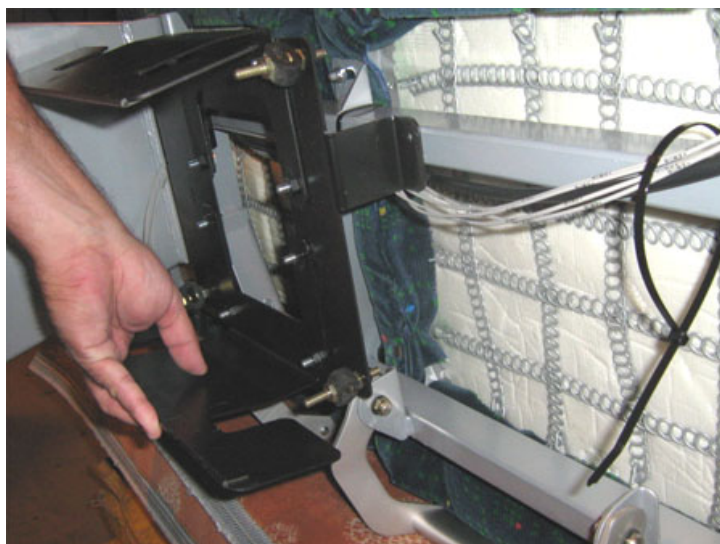
Positionner le support de fixation sous le siège, le plus centré possible.

Ne pas installer de caisson des graves sous un siège coulissant ou un siège rabattable, utiliser plutôt le prochain siège fixe à l'arrière.

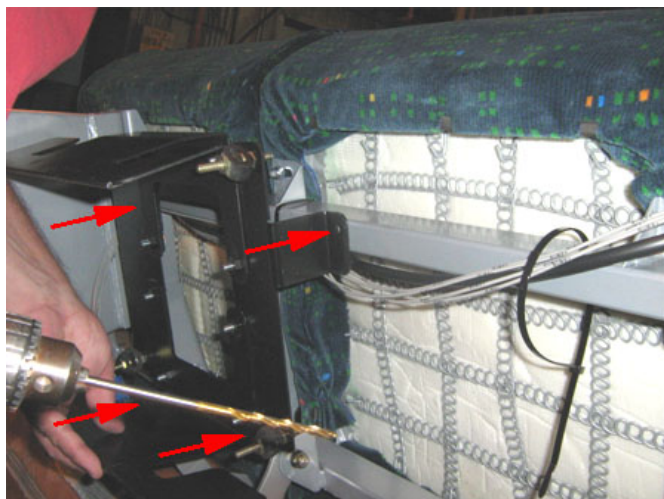
Utiliser une mèche Ø No.14 (0.182 po) et percer 4 trous.

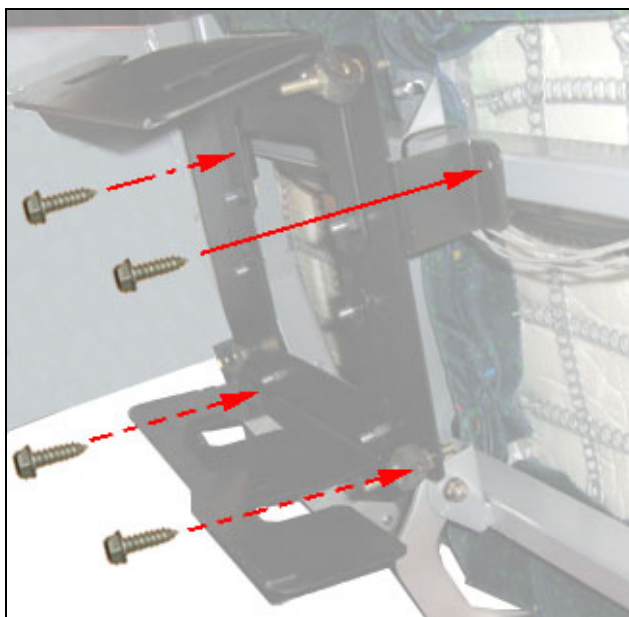
Fixer le support de fixation à l'aide de 4 vis (500179).

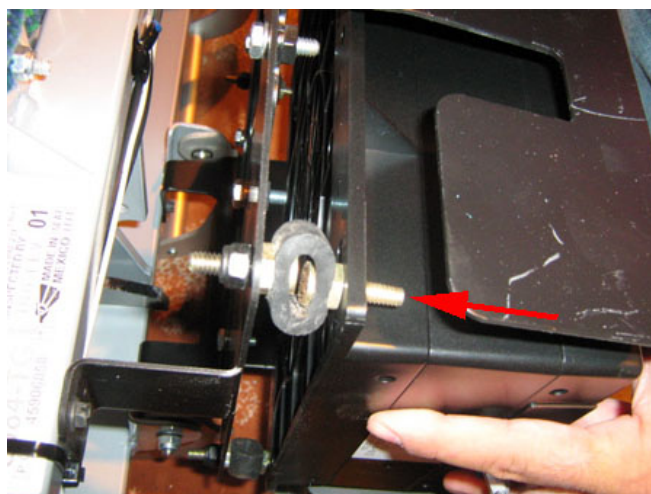
Placer le caisson sur le support de fixation.

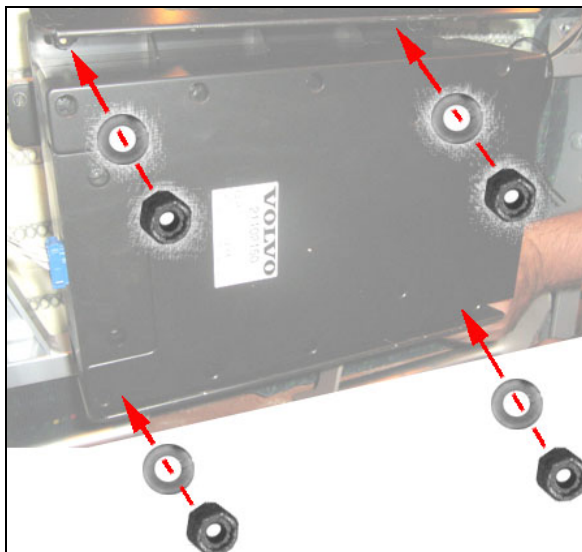
Fixer le caisson sur son support à l'aide de 4 rondelles plates (500877) et de 4 écrous (502874).
