PREVOST

BULLETIN DE GARANTIE

Bg11-32

DATE : DÉCEMBRE 2011	SECTION : 03 - Essence
EXPIRATION: DÉCEMBRE 2013	
SUJET : REMPLACEMENT DES JOINTS D'ÉTANCHÉITÉ DU RÉSERVOIR À CARBURANT

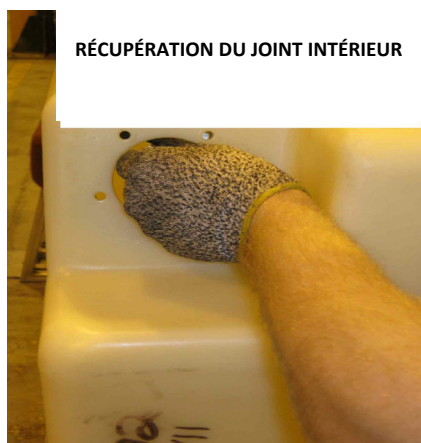
FIGURE 6

1. Remplacer les joints d'étanchéité **ronds** (#032938, qté tot : 4) situés aux raccords extérieurs des tubes de remplissage et aux tuyaux coudés intérieurs. Les joints situés à l'intérieur du réservoir peuvent être récupérés à la main en passant par le trou rond. Maintenir le tuyau coudé avec l'autre main et/ou l'attacher avec une corde (voir figure 6 & 7).

1. Remplacer les joints d'étanchéité **ronds** (#032938, qté tot : 2) des tuyaux coudés intérieurs (2 tuyaux coudés, 1 joint par tuyau). Les joints situés à l'intérieur du réservoir peuvent être récupérés à la main en passant par le trou rond. Maintenir le tuyau coudé avec l'autre main et/ou l'attacher avec une corde (voir figure 6 & 7).

1. Remplacer les joints d'étanchéité **ronds** (#032938, qté tot : 2) du tube de remplissage et du tuyau coudé intérieurs (1 joint à l'extérieur, 1 joint à l'intérieur). Les joints situés à l'intérieur du réservoir peuvent être récupérés à la main en passant par le trou rond. Maintenir le tuyau coudé avec l'autre main et/ou l'attacher avec une corde (voir figure 6 & 7).

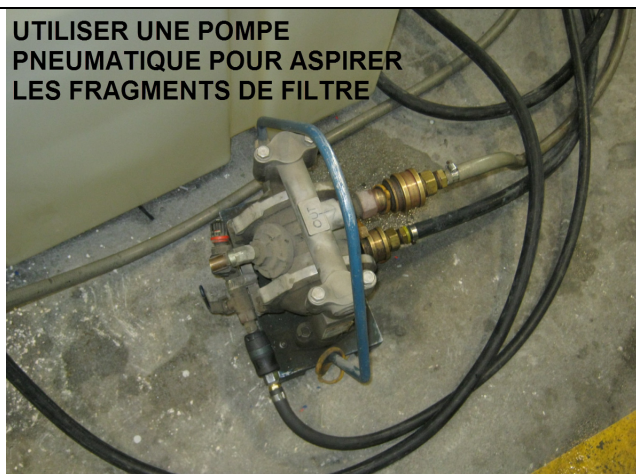
FIGURE 9

UTILISER UNE POMPE
PNEUMATIQUE POUR ASPIRER
LES FRAGMENTS DE FILTRE

1. Retirer les fragments de joint d'étanchéité en les aspirant dans un réservoir auxiliaire à l'aide d'une pompe pneumatique.
2. S'il y a beaucoup de fragments, fermer le robinet d'arrêt du carburant situé près du filtre à carburant (shut-off valve, figure 13) et déconnecter la conduite d'alimentation en carburant à cet endroit (figure 13). Évacuer les fragments de joint de la conduite d'alimentation à l'aide d'air comprimé puis reconnecter la conduite. Si nécessaire, remplacer un filtre à carburant (1 x filtre #20972293 si le véhicule est équipé d'un filtre Davco Fuel Pro 382) (1 x filtre #21380475 si le véhicule n'est pas équipé d'un filtre Davco Fuel Pro 382). Si le véhicule est équipé d'un filtre Davco Fuel Pro 382, retirer la cartouche filtrante, nettoyer la base du filtre en ouvrant le robinet et en purgeant le carburant.

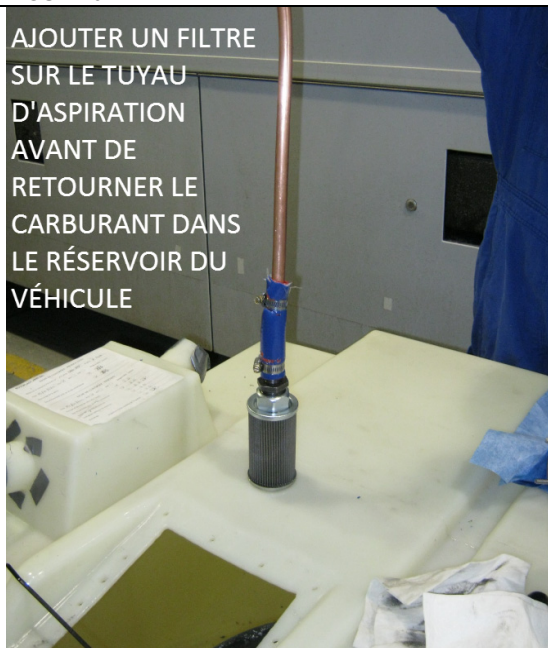
FIGURE 11

AJOUTER UN FILTRE
SUR LE TUYAU
D'ASPIRATION
AVANT DE
RETOURNER LE
CARBURANT DANS
LE RÉSERVOIR DU
VÉHICULE

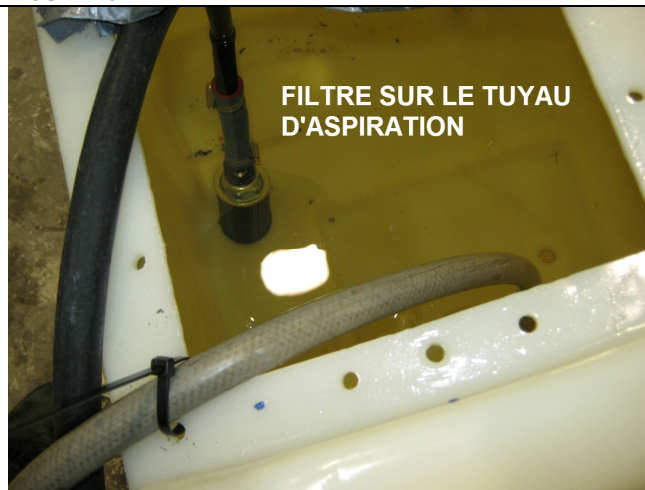
FIGURE 12

FILTRE SUR LE TUYAU
D'ASPIRATION

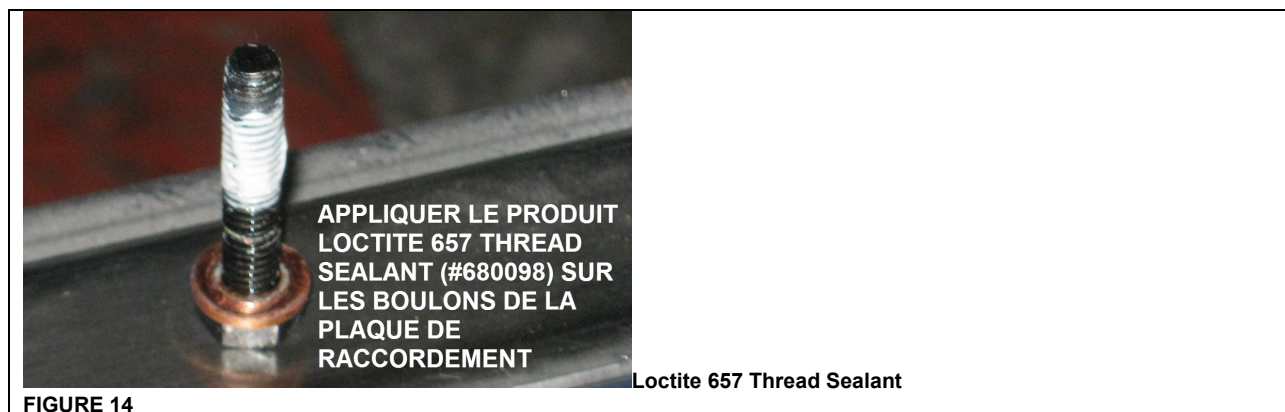
VÉHICULES ÉQUIPÉS D'UN SYSTÈME D'ÉLÉVATION DE FAUTEUILS ROULANTS RETRAIT DU RÉSERVOIR DE CARBURANT

2. Serrer fermement tous les écrous et boulons.
