PREVOST

BULLETIN DE GARANTIE

BG12-18A

DATE : AOÛT 2012	SECTION : 23 - Accessoires
EXPIRATION: AOÛT 2014	
SUJET : Modification d'un harnais protection incendie dans le compartiment de service avant.

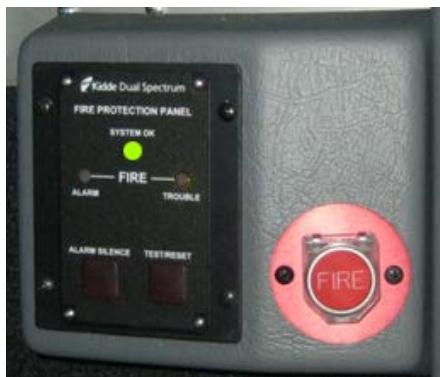
S'assurer que le témoin vert « SYSTEM OK » est illuminé sur le panneau de protection incendie.

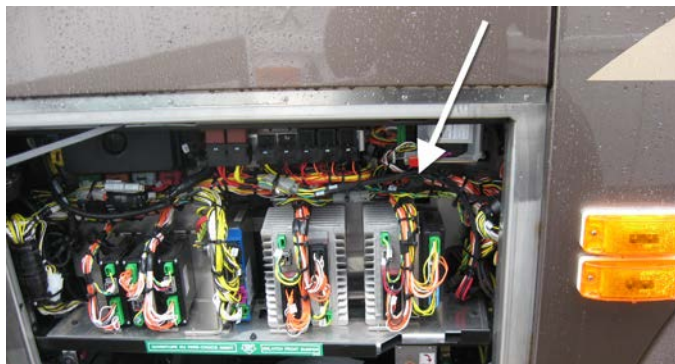
Repérer le fusible F45 dans le compartiment de service avant.

Repérez l'étiquette d'identification du câblage en suivant le câblage du fusible F45 vers l'avant du véhicule.

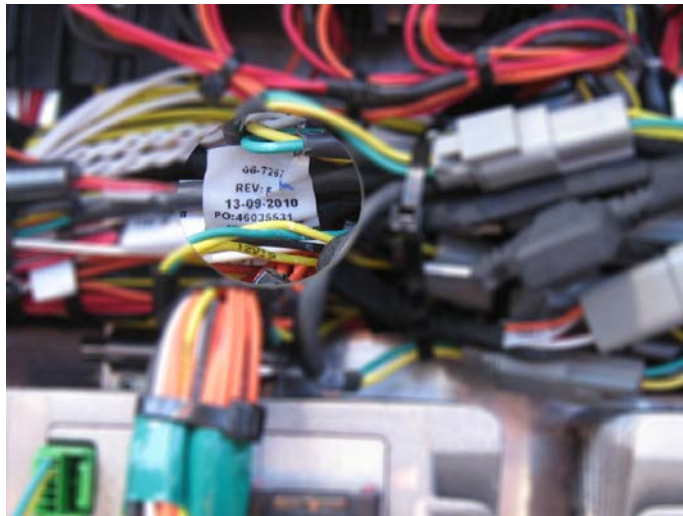
Ce bulletin s'applique exclusivement aux câblages suivants:

Câblage 067267 RevG

ou

Câblage 068270 RevC

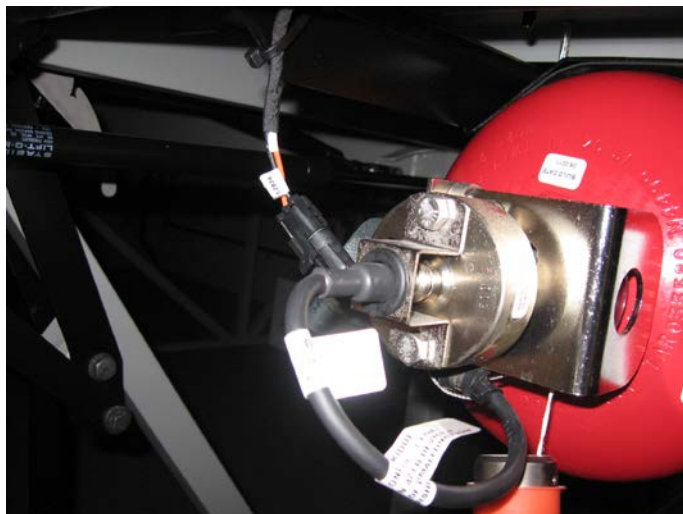
2. Débrancher le connecteur électrique du cylindre d'agent extincteur pour éviter tout faux déclenchement du système.

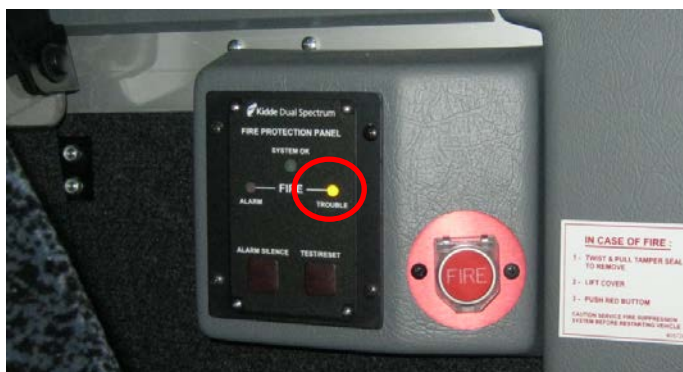
3. Enlever le fusible F45 et vérifier à l'intérieur du véhicule si le module du système protection incendie est désactivé.

4. Si le voyant est éteint, arrêtez la procédure. C'est le comportement voulu.

5. Si le voyant est allumé, passez aux étapes suivantes.

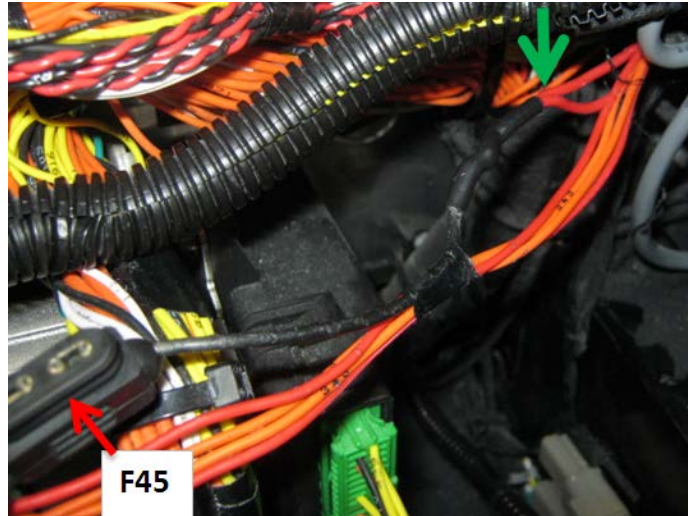
6. Enlever le ruban électrique jusqu'à la jonction dans le harnais. (Flèche verte dans l'image).

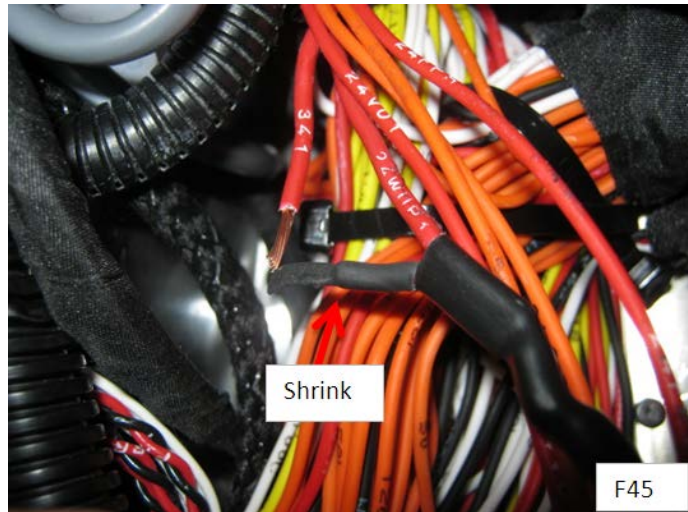
7. Couper le fil 341 et mettre une gaine thermo-rétractible sur la partie qui va vers le fusible F45.

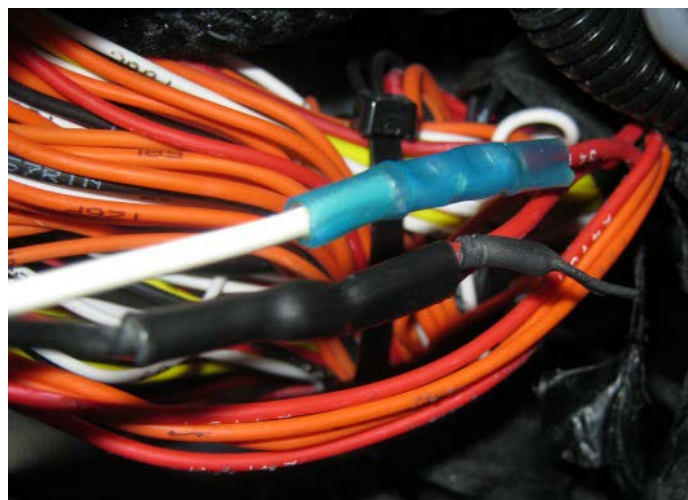
8. Épisser un nouveau fil blanc sur l'autre bout du fil 341.

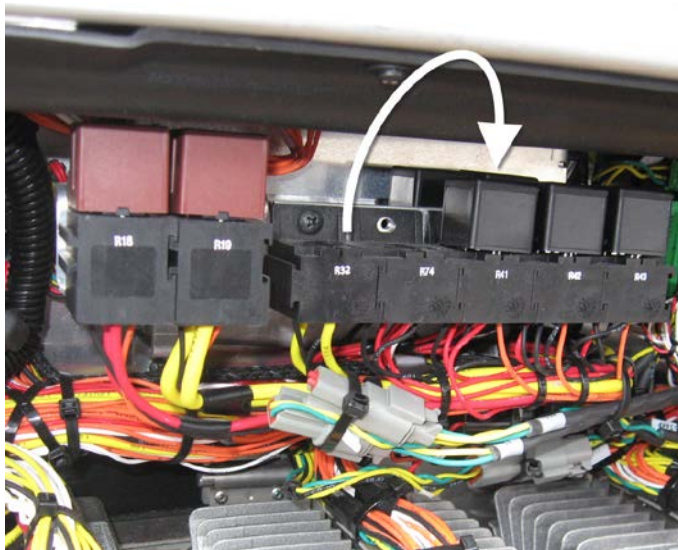
9. Repérez le relais R4.

Regardez derrière le support de relais portant une série de petits relais.

Dans le doute, consulter le décalque à l'intérieur de la porte du compartiment pour repérer R4.

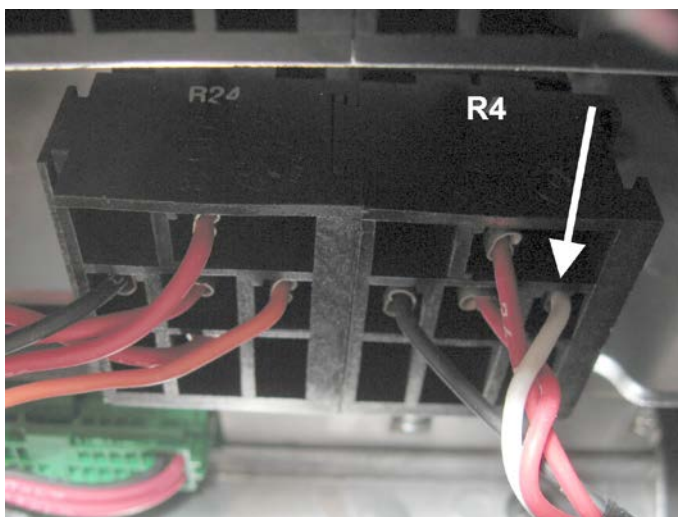
10. Acheminer le fil blanc jusqu'au fil 341 du relais R4 à la borne 86. (Flèche)

11. Retirer le fil 341 de la base de relais.

12. Couper la cosse femelle et dénuder le fil.

13. Remplacer par une nouvelle cosse femelle 561108 et sertir les deux fils 341 ensemble.

14. Rebrancher à la borne 86 du relais R4.

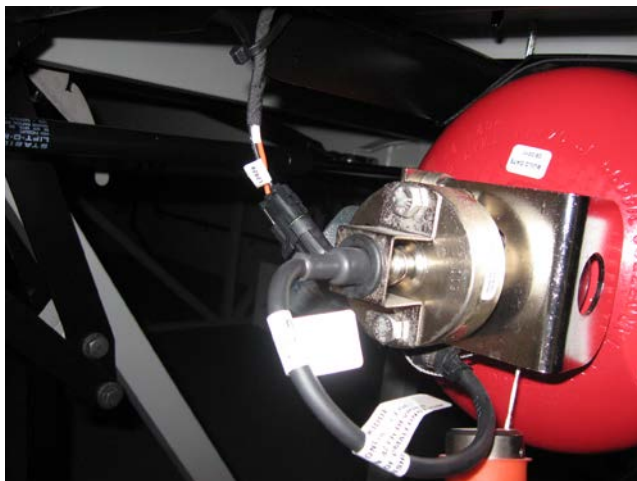
15. Remettre du ruban sur toute la longueur de la modification.

16. Refaire la vérification des étapes 3 et 4.

17. Rebrancher le connecteur du cylindre d'agent extincteur.
