PREVOST

**BULLETIN
DE
GARANTIE**

BG12-31B

DATE : NOVEMBRE 2012	SECTION : 01 - Moteur
EXPIRATION: NOVEMBRE 2014	
SUJET : REMPLACEMENT DE LA JAUGE D'HUILE, MOTEURS D13 US07 ET US10

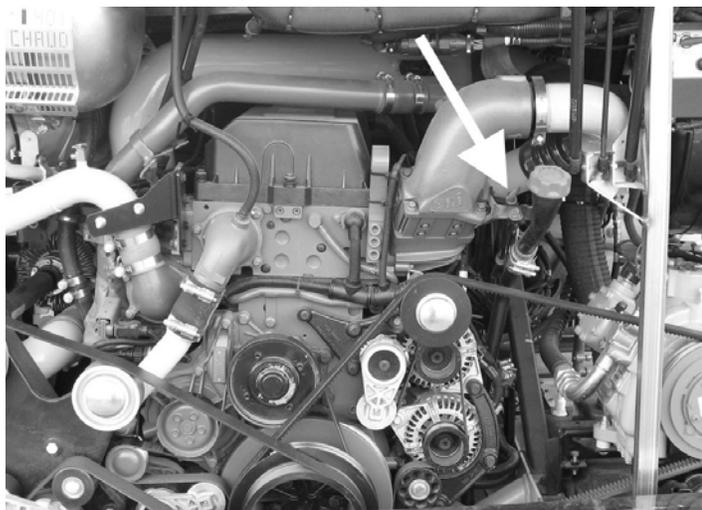
1. Identifier la jauge d'huile sur le moteur.

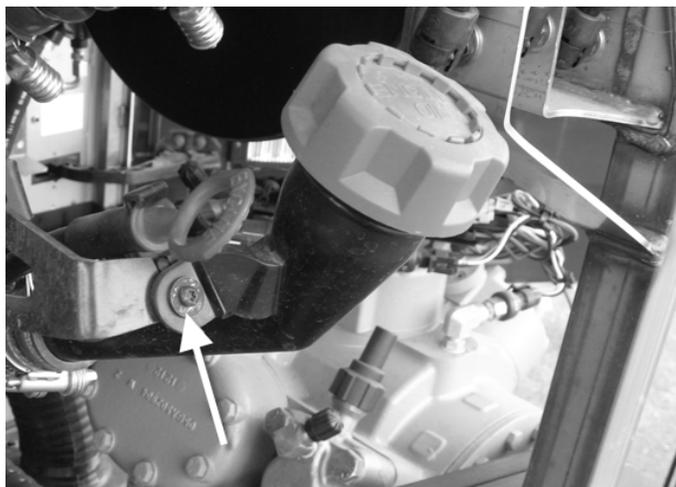
2. Commencer en dévissant cette vis. Conserver la quincaillerie pour la réinstallation.

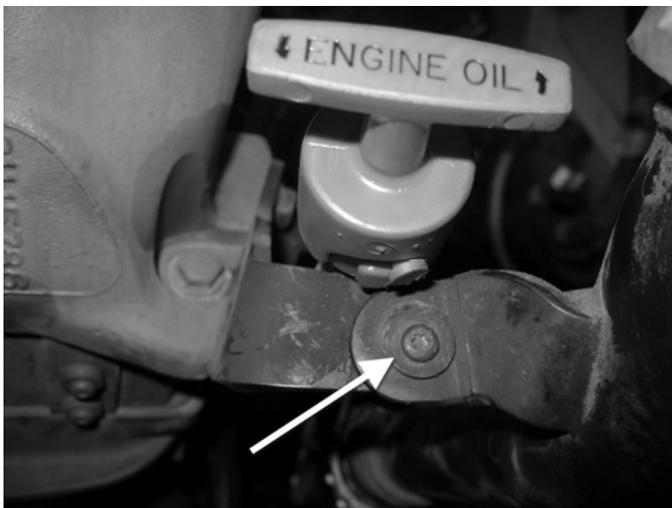
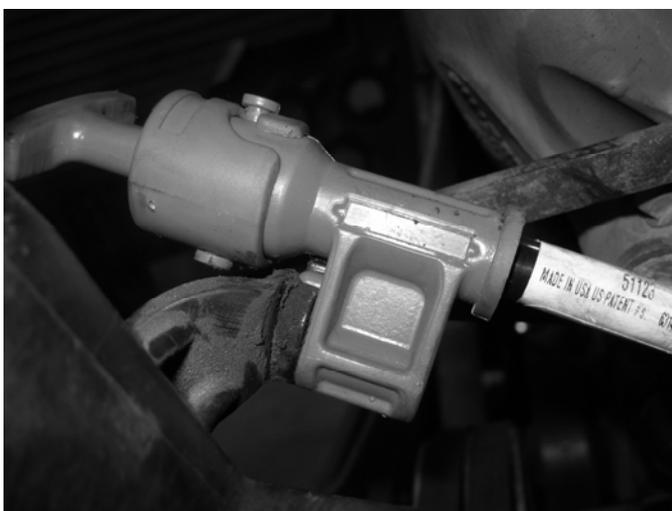
4. Fixer l'extrémité du tube de jauge avec la quincaillerie retirée précédemment.
5. Serrer légèrement la vis pour permettre l'ajustement aux étapes suivantes.

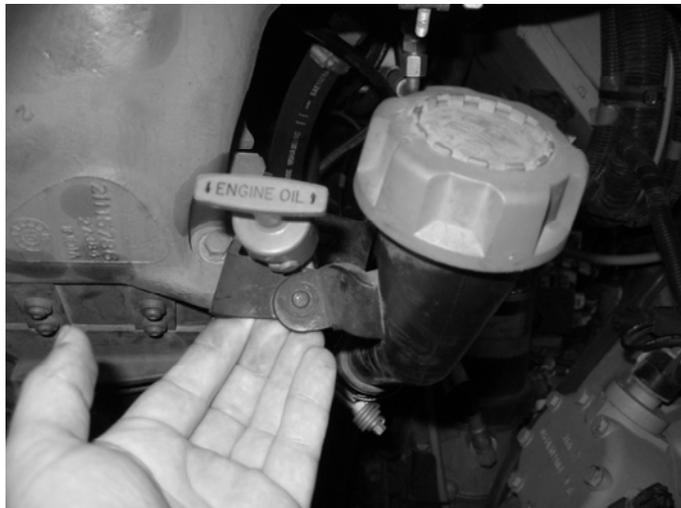
8. Pivoter le tube jusqu'à cette position suggérée.

S'assurer que le tube de remplissage reste en position même si les attaches ne sont pas serrées.

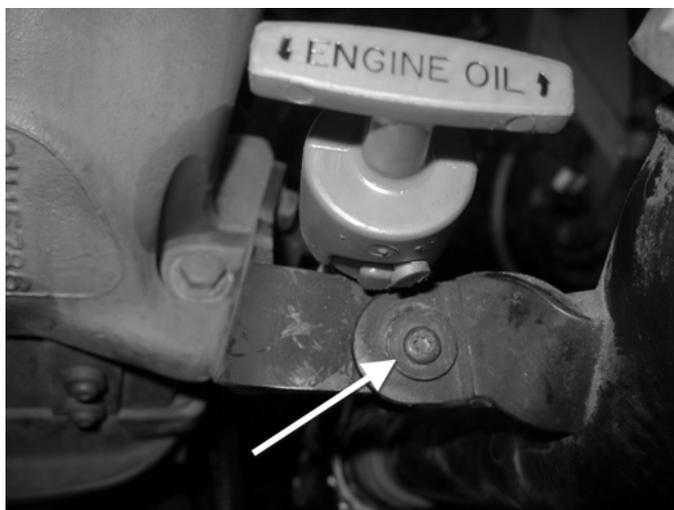
10. Pour compléter l'installation, serrer à la main la vis #5001793.
