PREVOST

**BULLETIN
DE
GARANTIE**

BG12-35

DATE : NOVEMBRE 2012	SECTION : 22 - Chauffage et Climatisation
EXPIRATION: NOVEMBRE 2014	
SUJET : DÉPLACEMENT DU TUYAU D'ÉCHAPPEMENT DU SYSTEME DE PRÉCHAUFFAGE

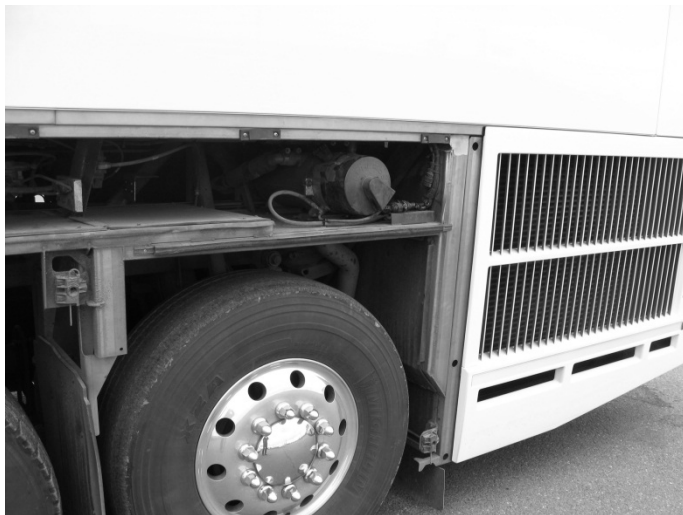
1. Enlever l'aile du côté gauche.

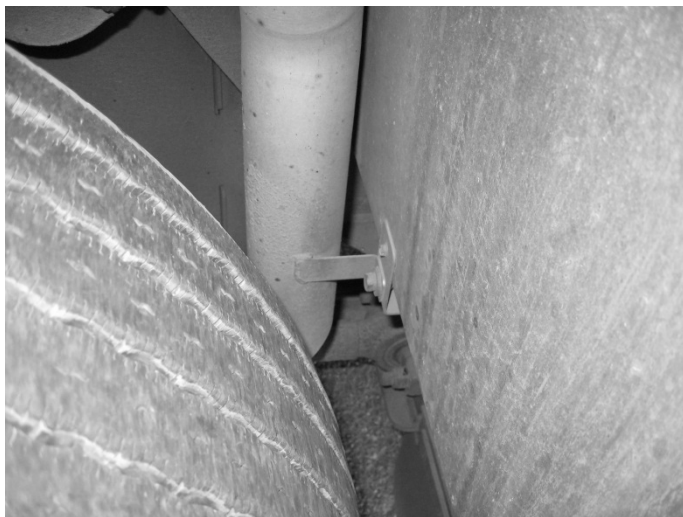
2. Vérifier le dégagement entre le tube et le pneu.

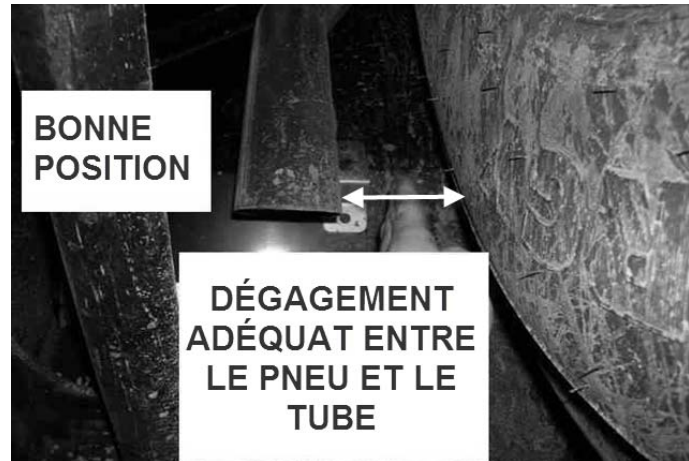
3. Voici la bonne position. La distance entre le tube et le pneu devrait être d'environ 50mm (2 po).

Si c'est le cas, fin de la procédure.

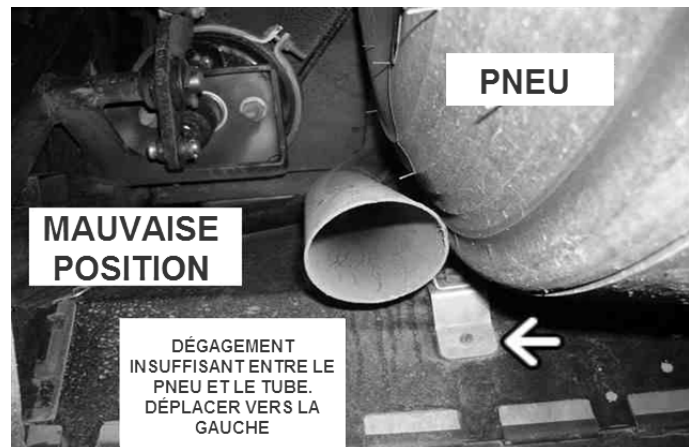
4. Toute position à moins de 44 mm (1 3/4) po. du pneu n'est pas conforme. Passez à la prochaine étape.

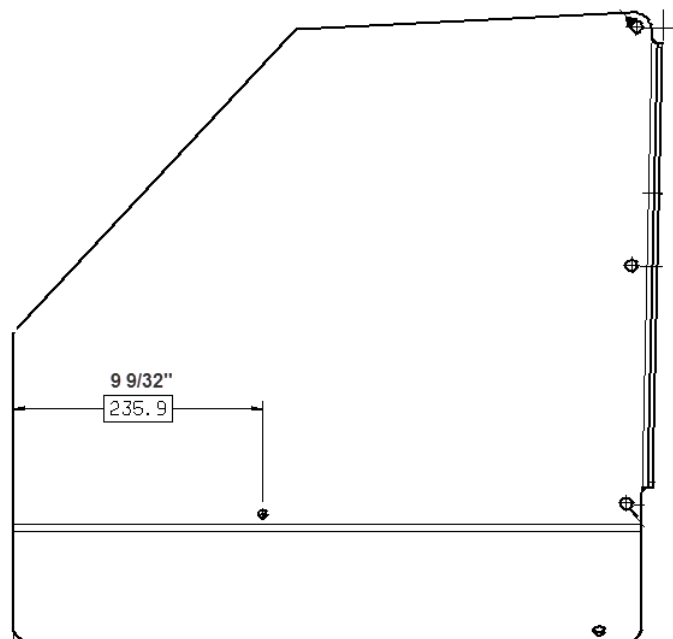
7. Le panneau de plastique noir porte une marque qui indique le bon positionnement du support.

5. Soulever le véhicule et enlever la roue gauche de l'essieu auxiliaire.

6. Enlever les vis et déplacer le tube à l'écart du pneu.

8. Fixer au nouvel emplacement, réutiliser la quincaillerie existante.

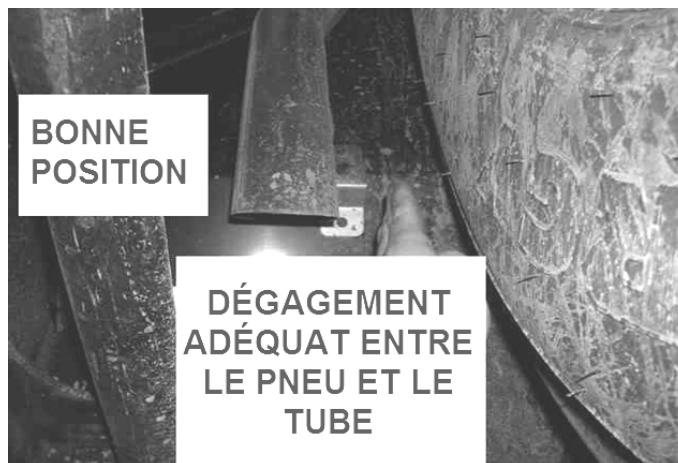
9. Aperçu de la position finale.
